## Memorando 8- 24.738/2021

## Pedido de Informação 176/2021

# SETORIZAÇÃO DE ÁREAS EM ALTO E MUITO ALTO RISCO A MOVIMENTOS DE MASSA E ENCHENTES

MG\_JUIZDEF\_SR\_80\_CPRM  
Bairro Centro - Rua Halfeld  
UTM 23 S 670077.35 m E 7592540.62 m N (Sirgas 2000)

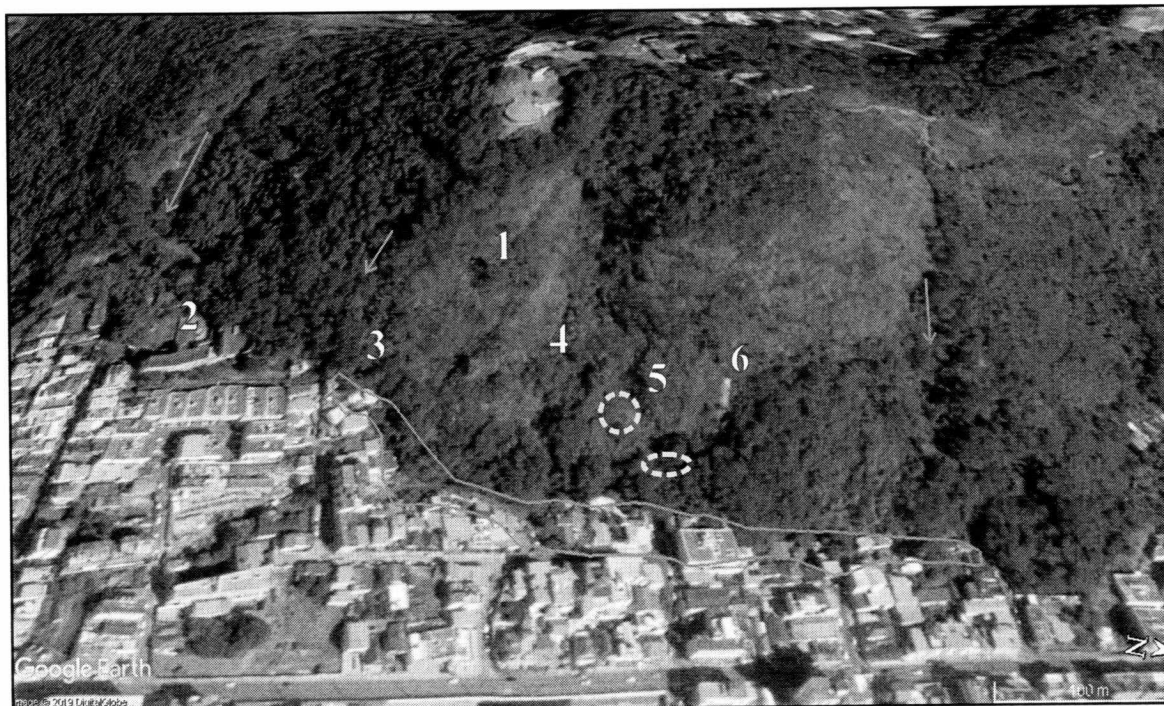
**Descrição:** Neste setor observou-se que o maciço rochoso que compõe o morro do imperador é fraturado e com uma série de blocos soltos em sua estrutura. Observa-se ocupações muito próximas a jusante do maciço, em alta vulnerabilidade frente a um evento de queda de blocos. Esta situações são exemplificadas nas **figuras 1 a 4**. Moradores locais relatam constantes quedas de pequenos blocos que são evidenciados pelas deformações no telhado de alumínio conforme **figuras 5 e 6**.

**Tipologia do processo:** Queda de Blocos

**Grau de risco:** Alto

- Monitoramento do setor;
- Estudo geotécnico detalhado para verificar a viabilidade de estabilização de blocos de rochas soltos.
- Implantação de sistemas de drenagem que evitem escoamento de águas pluviais pela face da encosta;
- Implantação de políticas de controle urbano para que se evite novas ocupações em situação de risco no setor;
- Formação de líderes comunitários para apoiar a Defesa Civil Municipal;
- Palestras visando uma conscientização ambiental e em relação as áreas de risco do município..
