**Local:** Rua Professor Aquino

**Data:** 26/08/2019

**Relatório:** Espaços Públicos em Geral

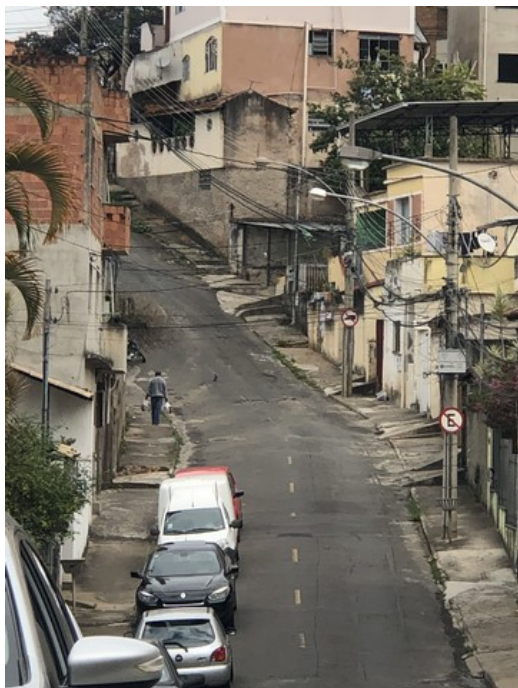
**Aclive íngreme próximo à Rua Monsenhor Gustavo Freire**

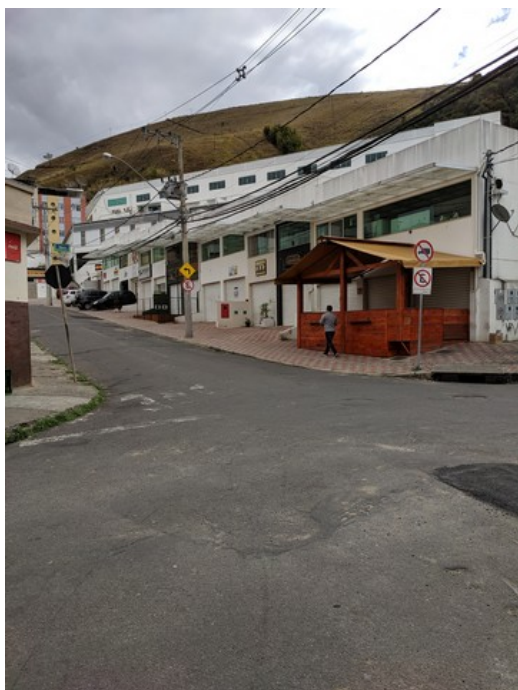
**Bares próximos ao entroncamento com a Rua Carlos Monteiro**

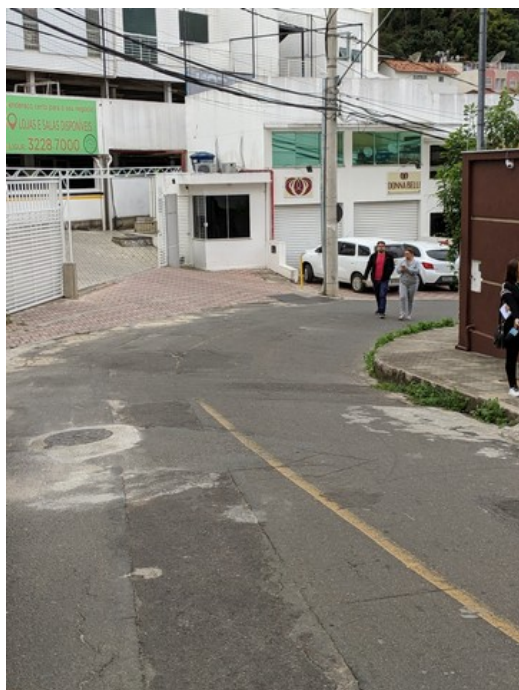
**Curva acentuada e portão de entrada e saída do supermercado**

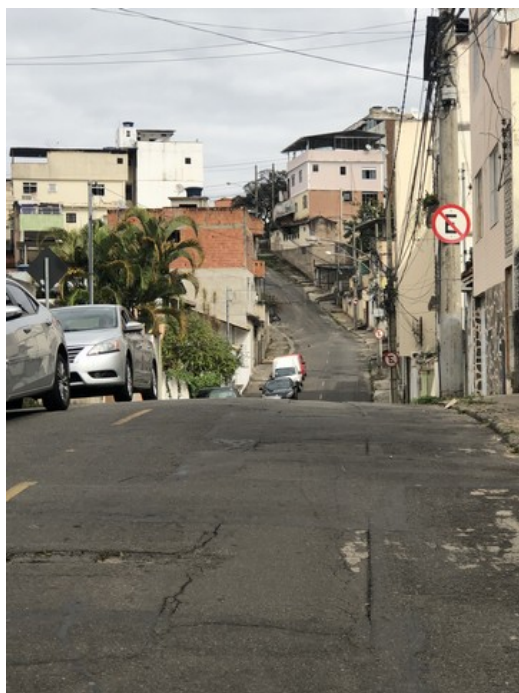
**Elevação acentuada próxima ao número 144**

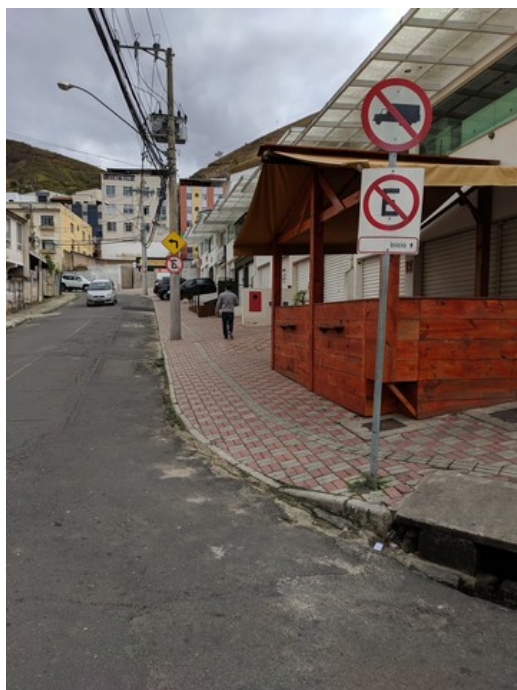
**Proibição do fluxo de caminhões no entroncamento com a Rua Carlos Monteiro**

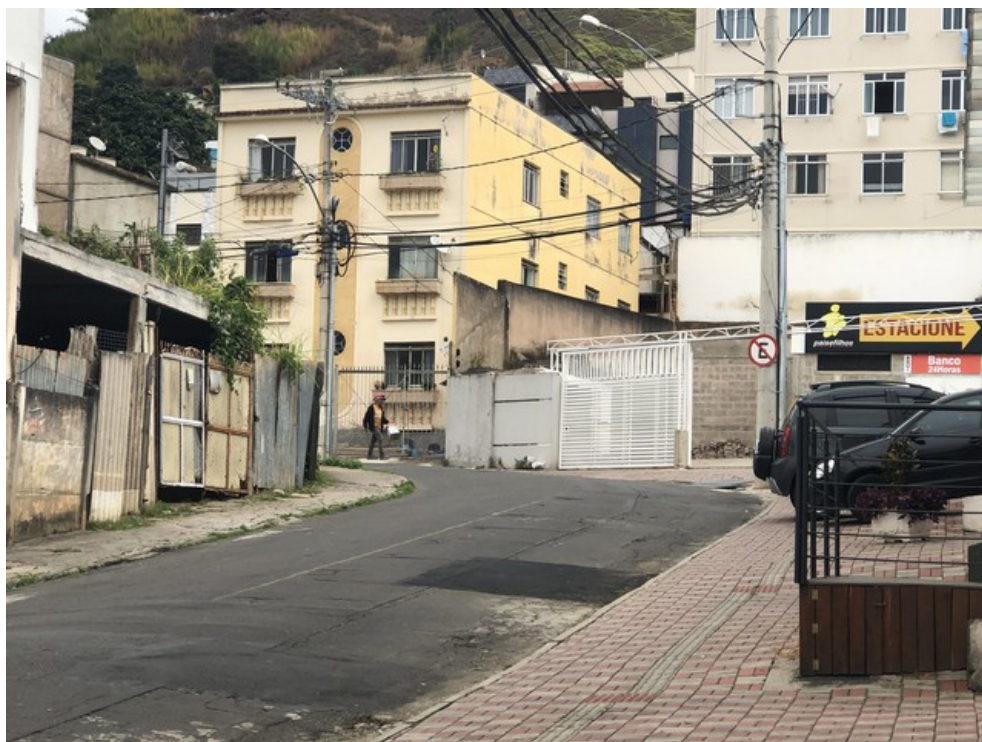
**Visão da calçada dos bares e da curva acentuada**
