**Local:** Rua São Bernardo

**Data:** 10/01/2020

**Relatório:** Espaços Públicos em Geral

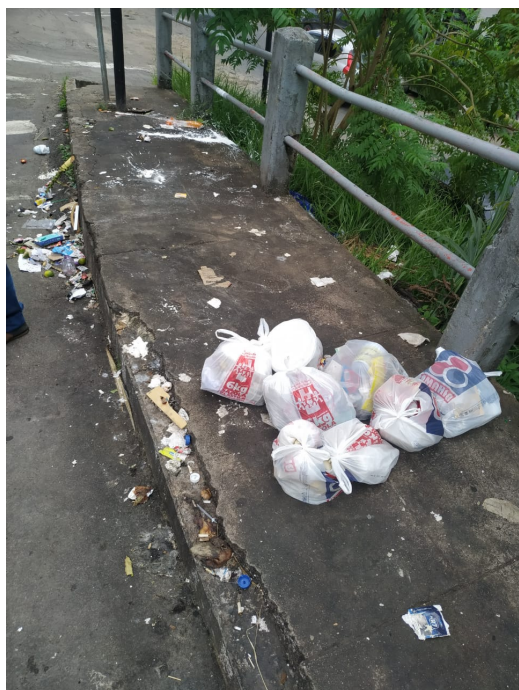
Há também a questão do excesso de lixo no local, cuja concentração localiza-se no início da Rua São Bernardo, próximo ao número 46: um pequeno jardim foi transformado em um ponto irregular de descarte, o que se transformou em um sério problema, trazendo, dentre outras consequências, mau cheiro, presença de insetos e roedores e detritos espalhados nas calçada e no asfalto.

**Acúmulo de lixo próximo ao nº 46**

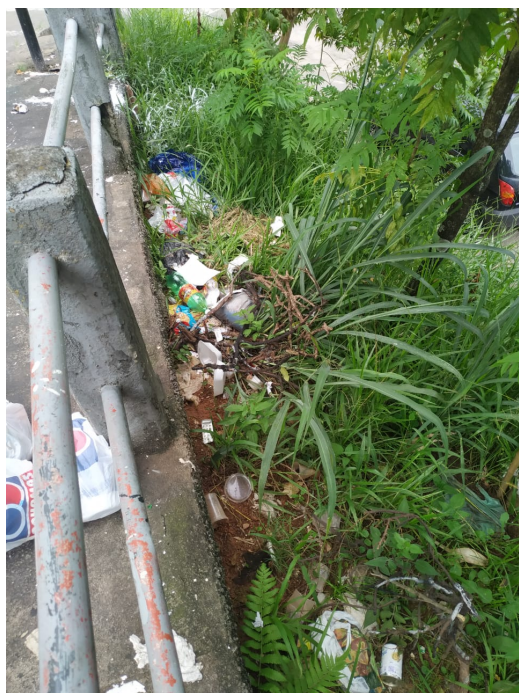
**Descarte irregular de lixo em um jardim próximo ao nº 46**

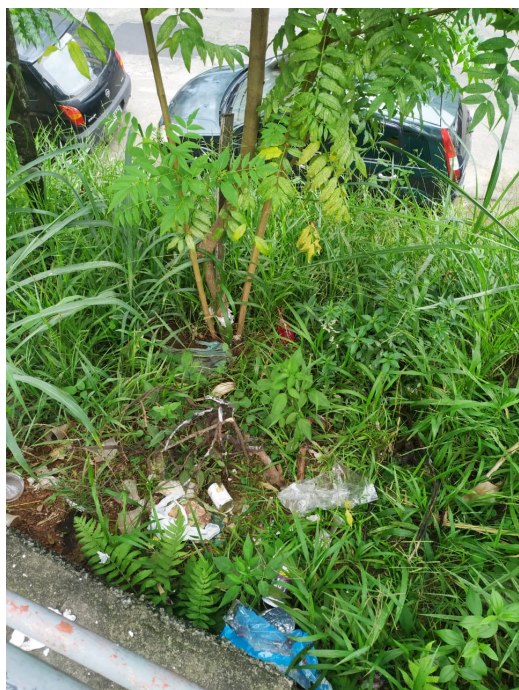
**Descarte de lixo irregular em um pequeno jardim, próximo ao nº 46**

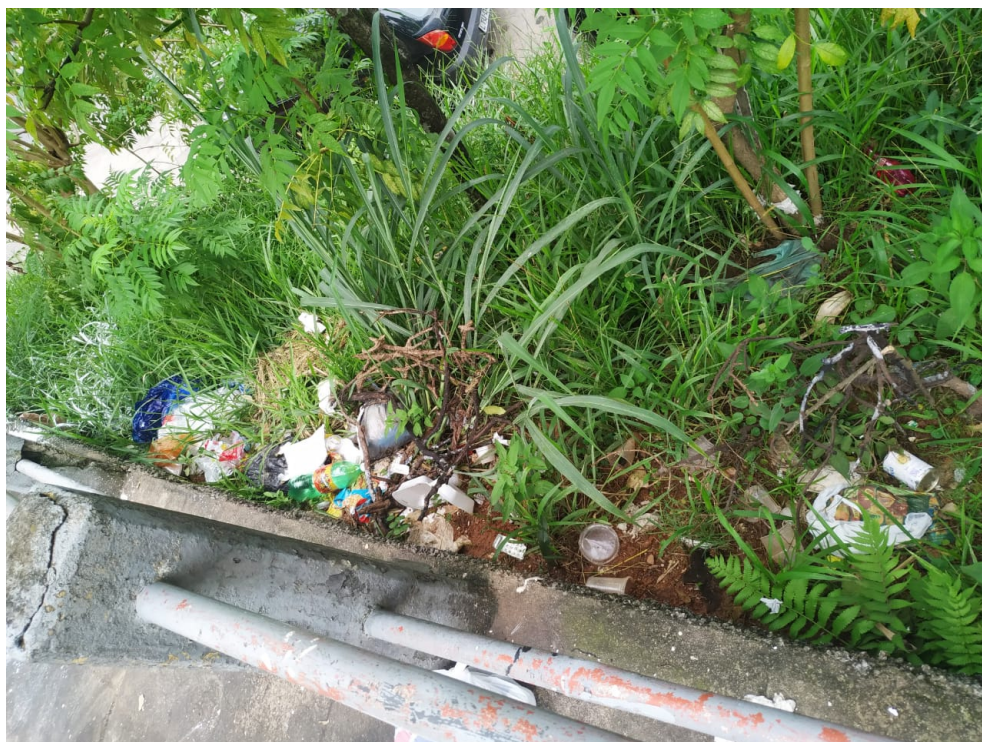
**Descarte de lixo irregular em um pequeno jardim, próximo ao nº 46**

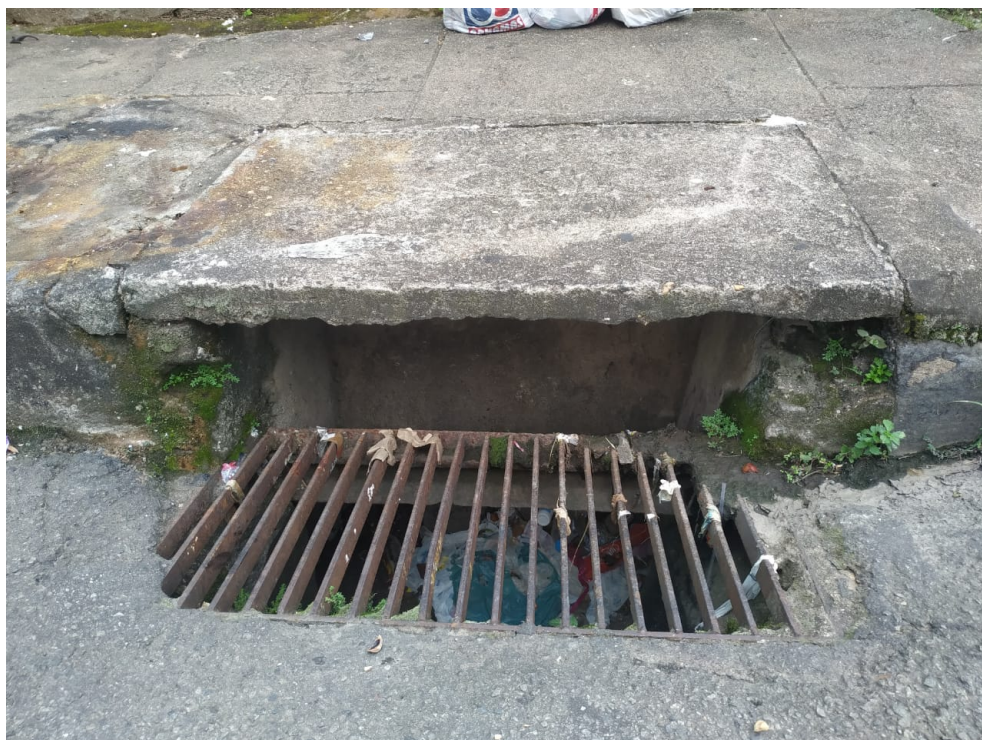
Outra demanda relatada diz respeito às diversas bocas de lobo sem manutenção ao longo da rua. É comum a presença de gradis e tampas danificadas, bem como o excesso de resíduos sólidos dentro delas, com destaque para os equipamentos próximos aos números 46 e 98, o que prejudica não somente a segurança dos transeuntes ao trafegarem próximos à elas, mas também o risco de alagamentos nas residências e comércios ao entorno.

**Boca de lobo com excesso de resíduos sólidos em seu interior**

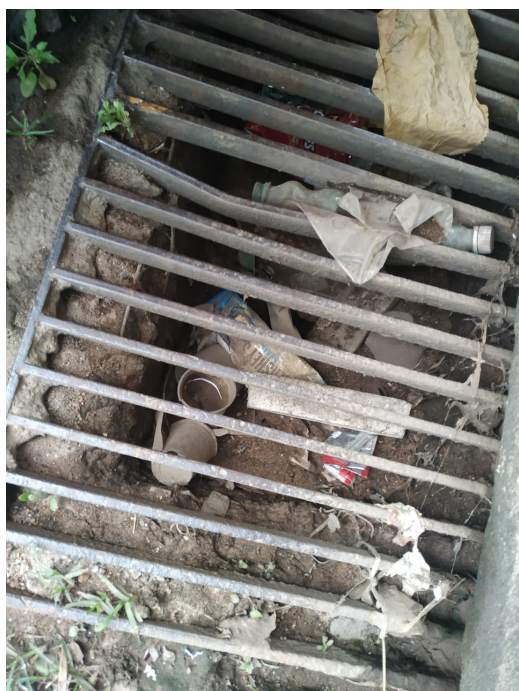
**Boca de lobo com excesso de resíduos sólidos em seu interior**

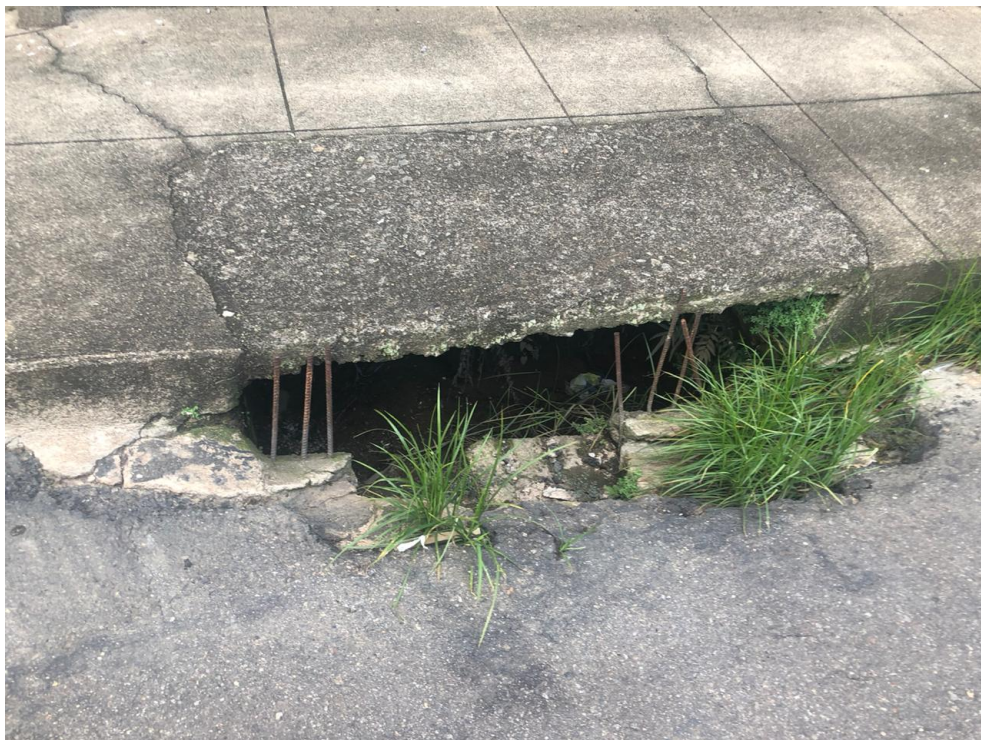
**Boca de lobo com gradil danificado**

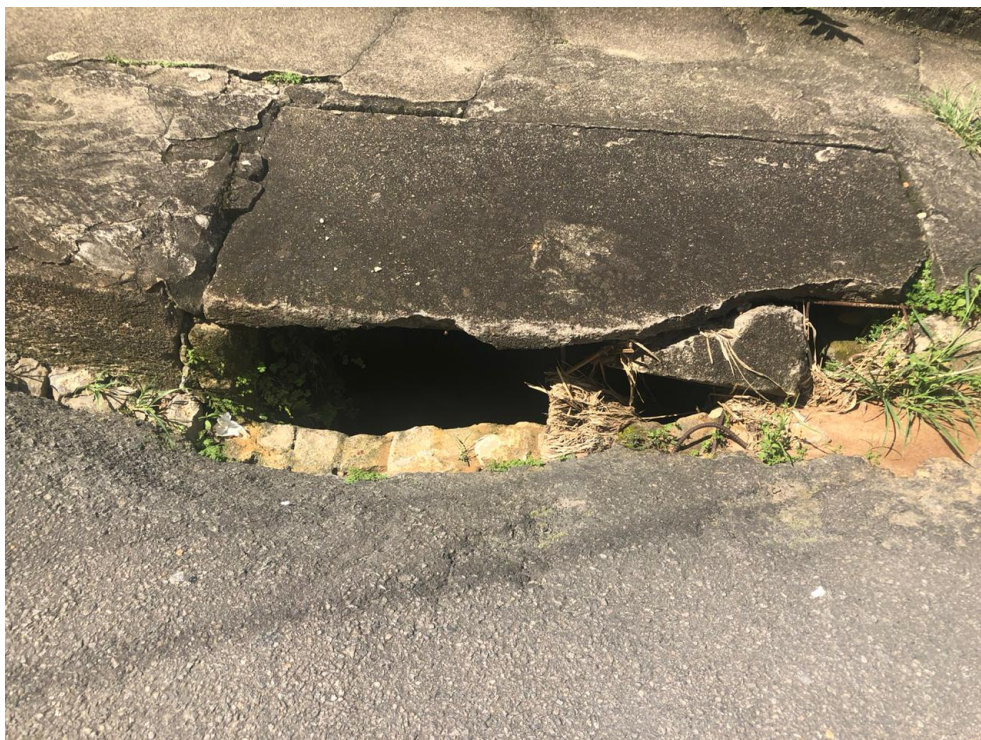
**Boca de lobo com tampa quebrada**

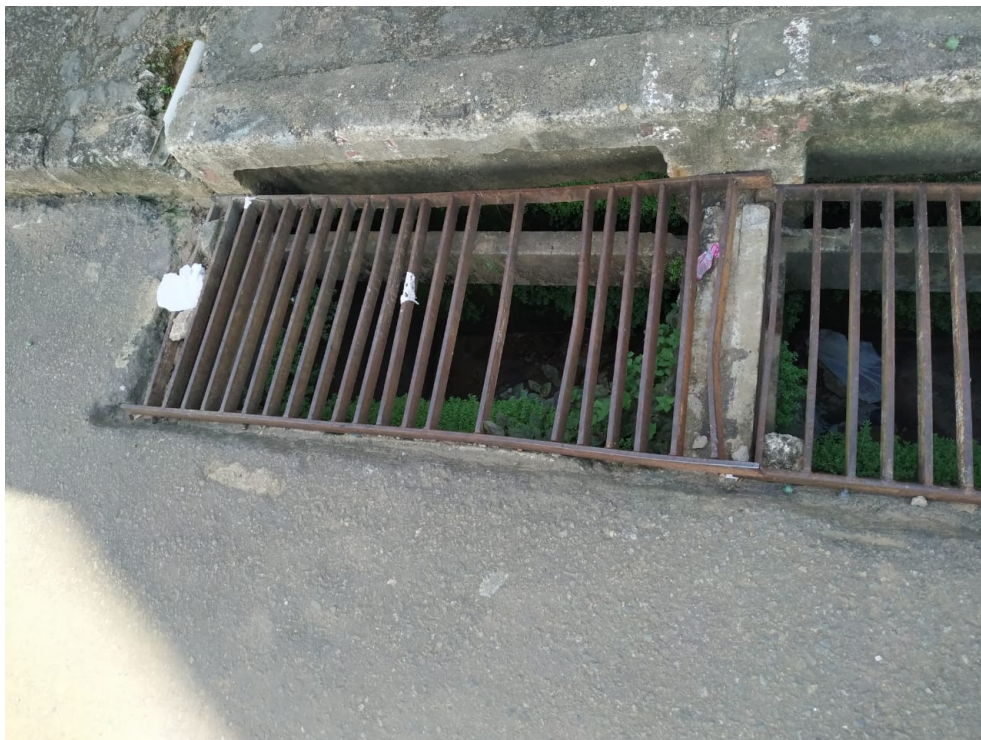
**Boca de lobo estreita e gradil danificado**

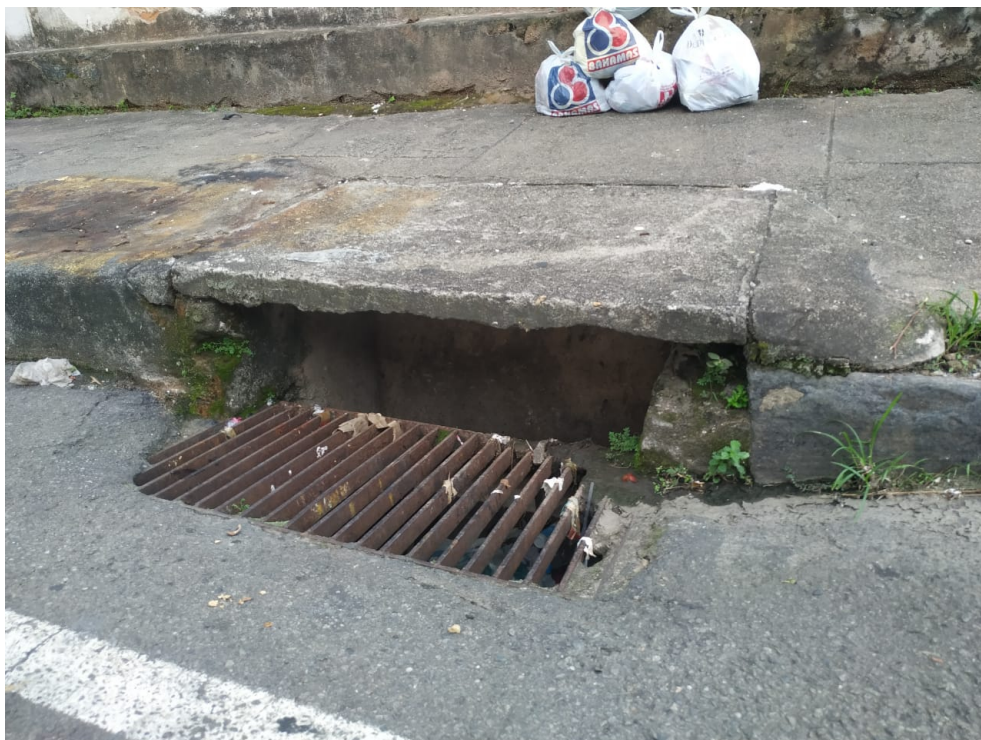
**Descarte de lixo irregular ao longo da via**

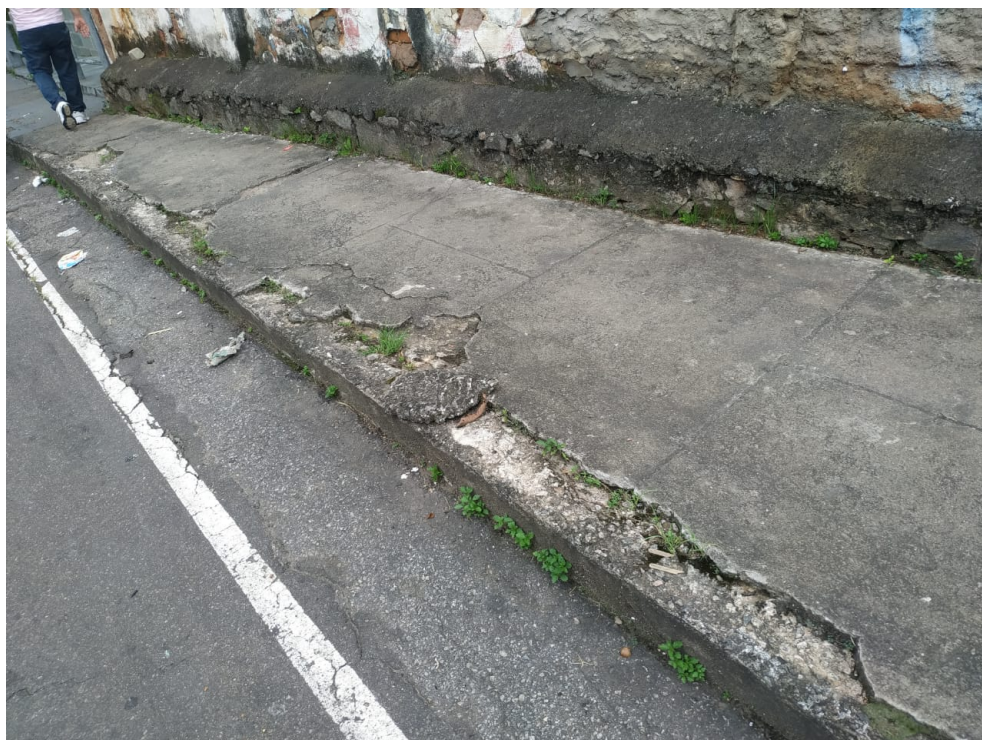
Por fim, há o problema do mau estado de conservação da malha asfáltica e das calçadas. Em relação ao primeiro, é constante o aparecimento de buracos, cuja necessidade de manutenção é frequente, e em muitas vezes traz como consequências a necessidade de manobras bruscas de desvio de obstáculos por parte dos motoristas, o que pode provocar danos aos veículos, risco de atropelamentos, etc. Em relação às calçadas, nota-se em muitos pontos o piso quebrado, trazendo riscos de acidentes.

**Calçadas em mau estado de conservação**
