**Local:** Rua São Domingos Sávio

**Data:** 13/01/2020

**Relatório:** Espaços Públicos em Geral

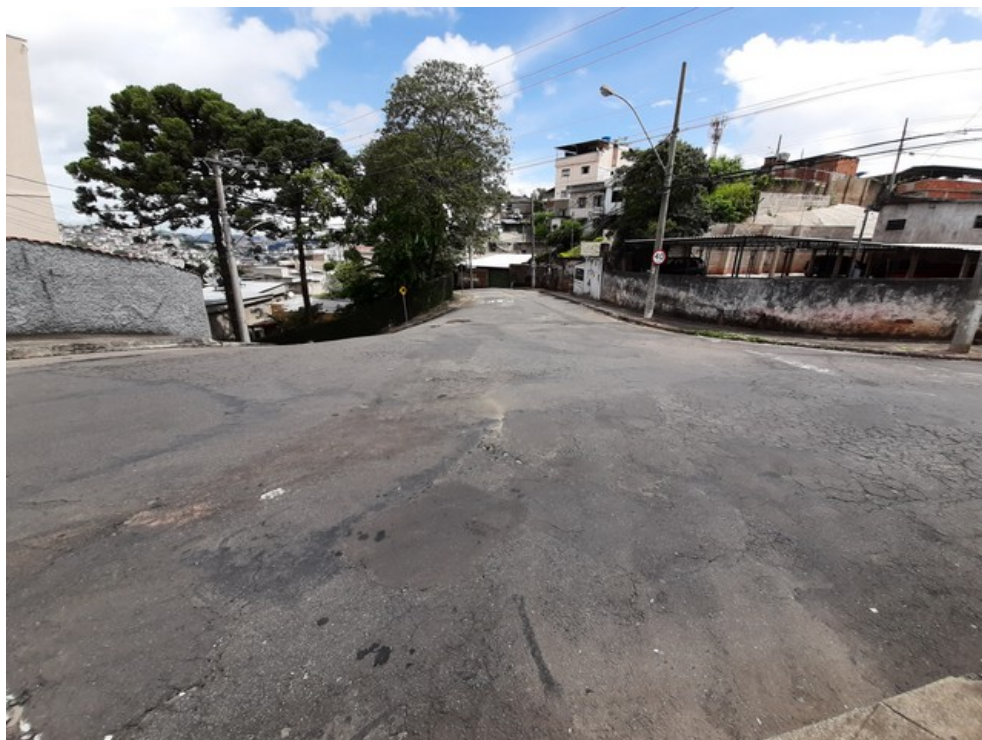
A primeira diz respeito à deficiência no trecho que compreende os cruzamentos das ruas São Domingos Sávio com as ruas Alves Júnior e Santana. Destacam-se a presença de diversos buracos (sendo alguns bem profundos) na malha asfáltica, sinalização horizontal insuficiente (pontos de pare com pintura quase totalmente apagada), ausência de uma rotatória para contorno e acesso adequado às ruas. Devido a tais deficiências, aumenta-se muito o risco de acidentes no local (colisão entre veículos, atropelamentos, etc).

## Deficiência na sinalização horizontal no cruzamento das três ruas

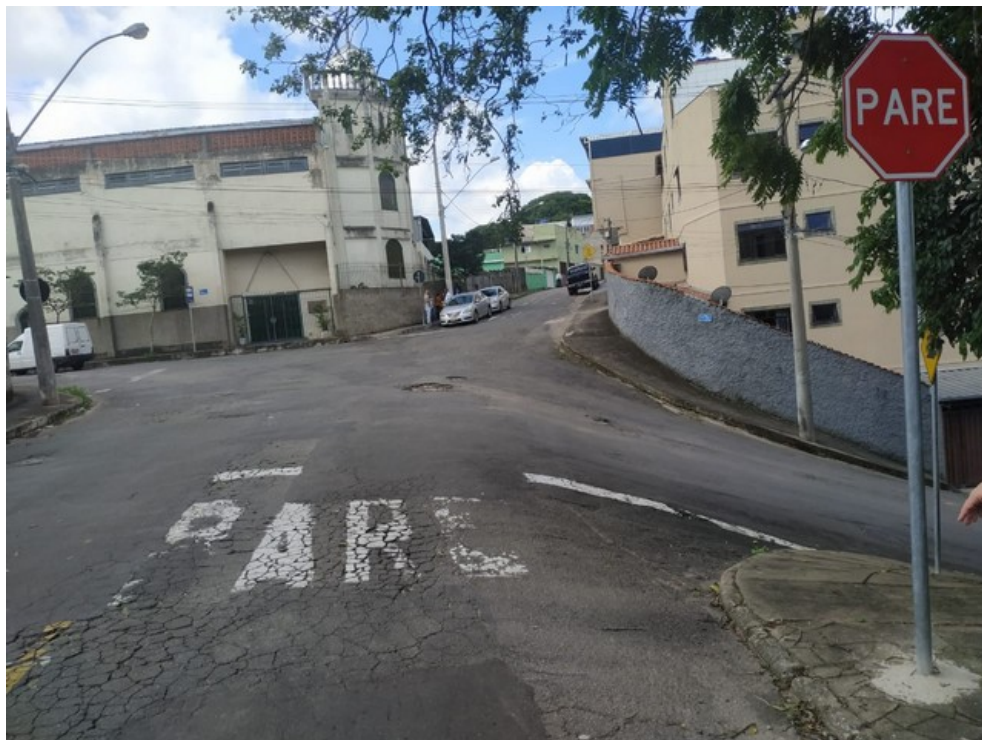
## Sinalização horizontal apagada no cruzamento da Rua S. D. Sávio, e Alves Júnior

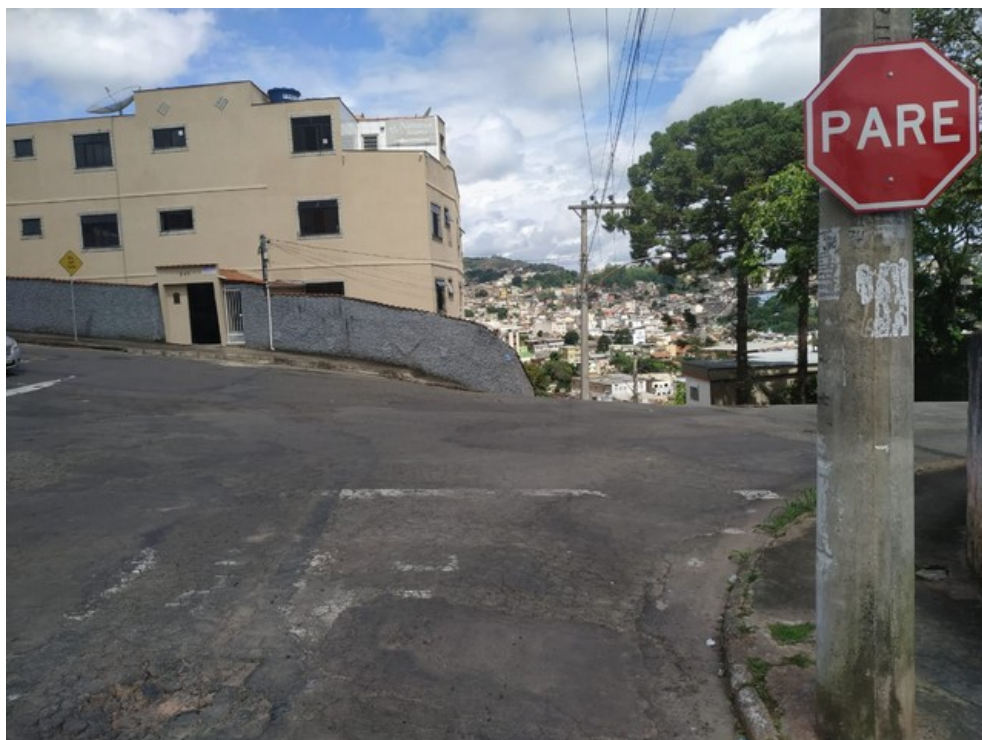
**Sinalização horizontal apagada no cruzamento das ruas Santana e Alves Júnior**

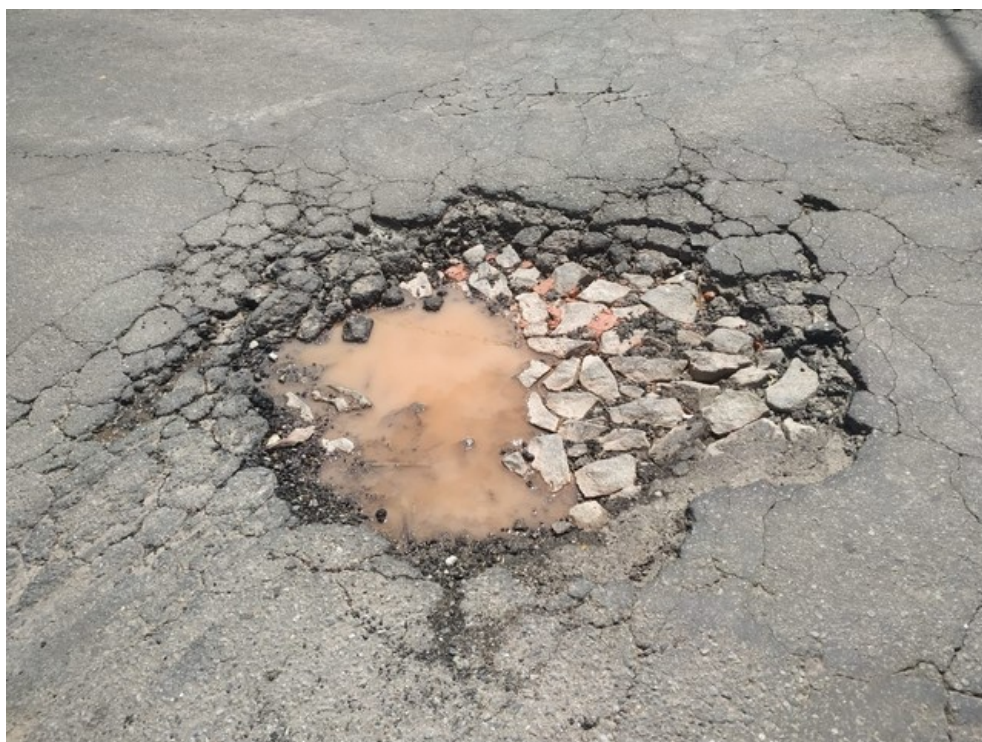
**Buraco no cruzamento das ruas S. D. Sávio com Alves Júnior e Santana**

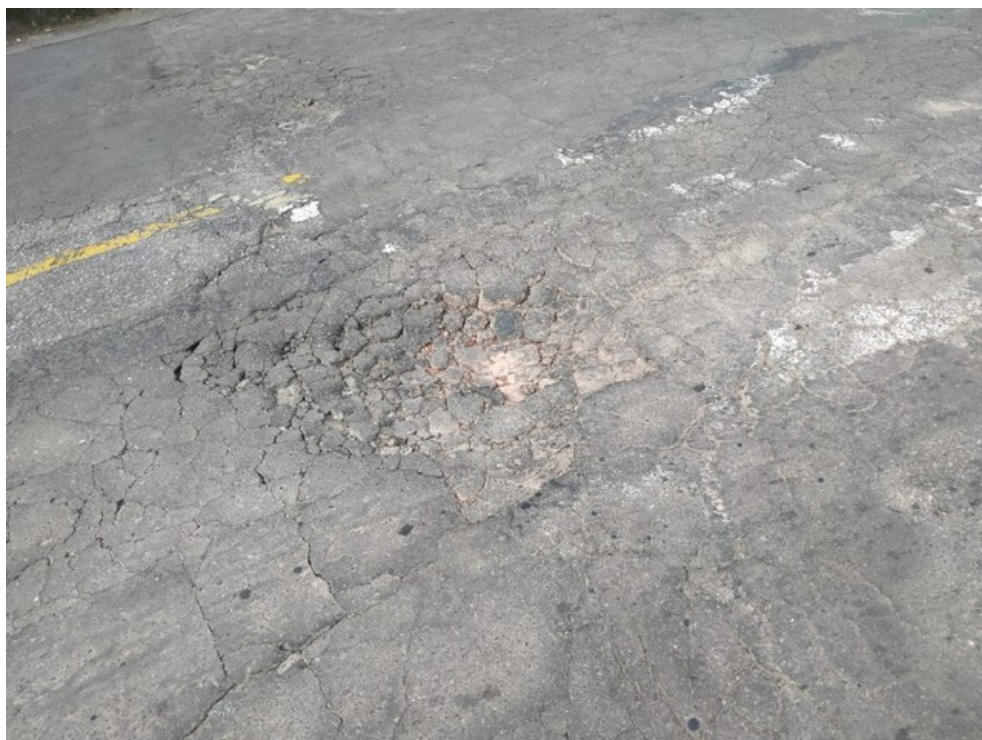
**Presença de buracos no trecho**

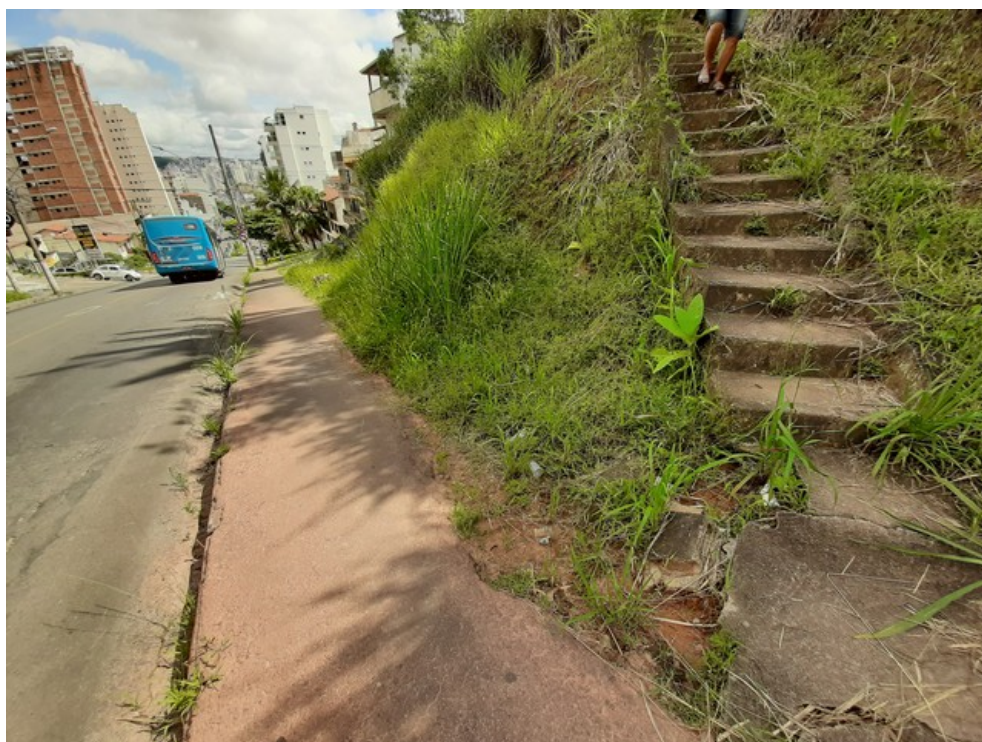
Outra demanda apontada refere-se à necessidade de manutenção na área do escadão localizado entre a Rua Vitório Saggiaro e a Avenida Rio Branco (na altura da Garganta do Dilermando). O local, além de sofrer com problemas relacionados à falta de iluminação noturna, excesso de lixo e falta de capina (tanto nos degraus, quanto no entorno), também possui histórico de diversas práticas criminosas, acuando não apenas os moradores do entorno, mas também diversos estudantes que estudam em escolas próximas e necessitam utilizar o acesso. Por fim, salienta-se que a área de barranco que fica ao lado do escadão, apresenta, além da falta de manutenção periódica (crescimento da vegetação descontrolada), problemas recorrentes de deslizamento, fato que se intensifica no período de chuvas.

**Escadão de acesso ao Bairro Centenário, ligando a rua Vitorio Saggioro à Av. Rio Branco**

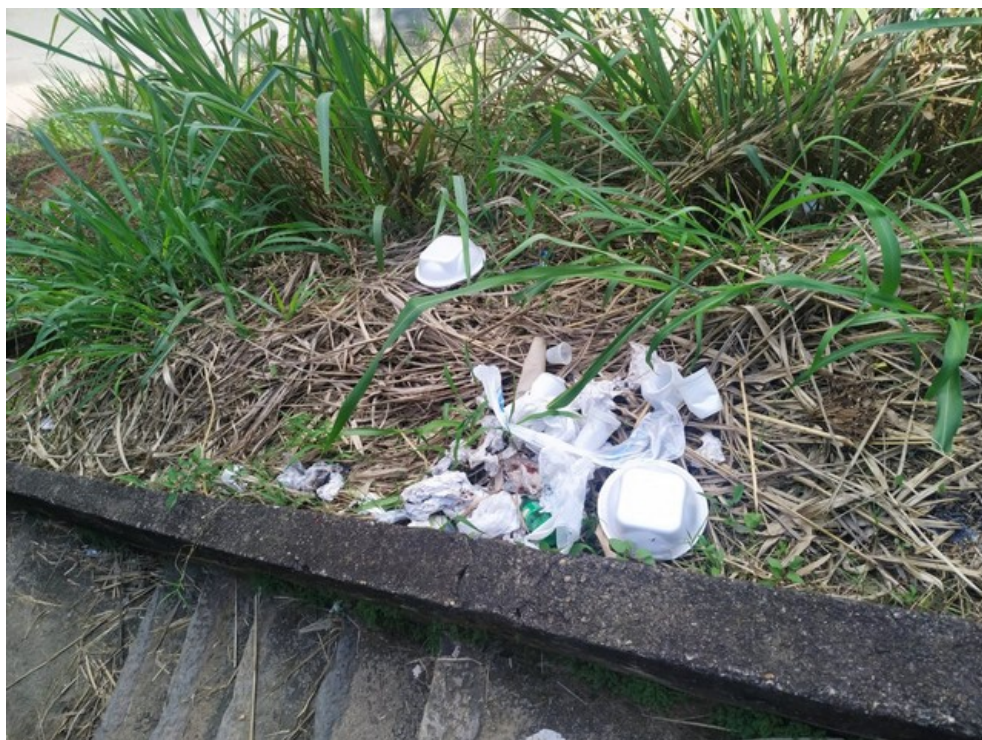
**Presença de lixo e falta de capina nos arredores do escadão**

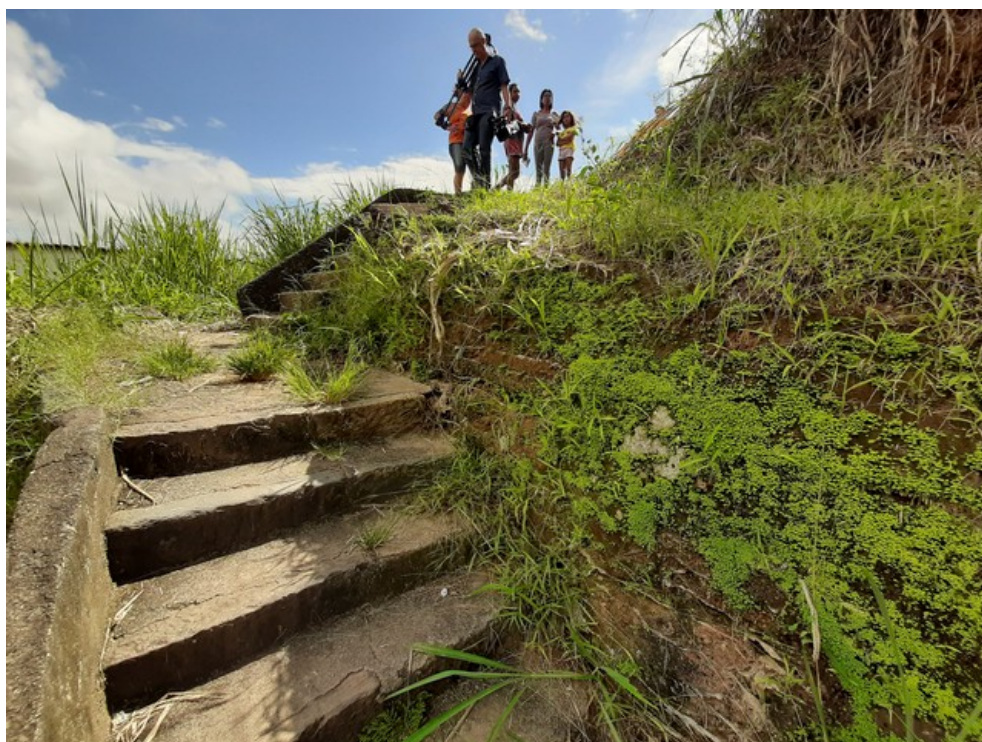
**Falta de capina no escadão de acesso**

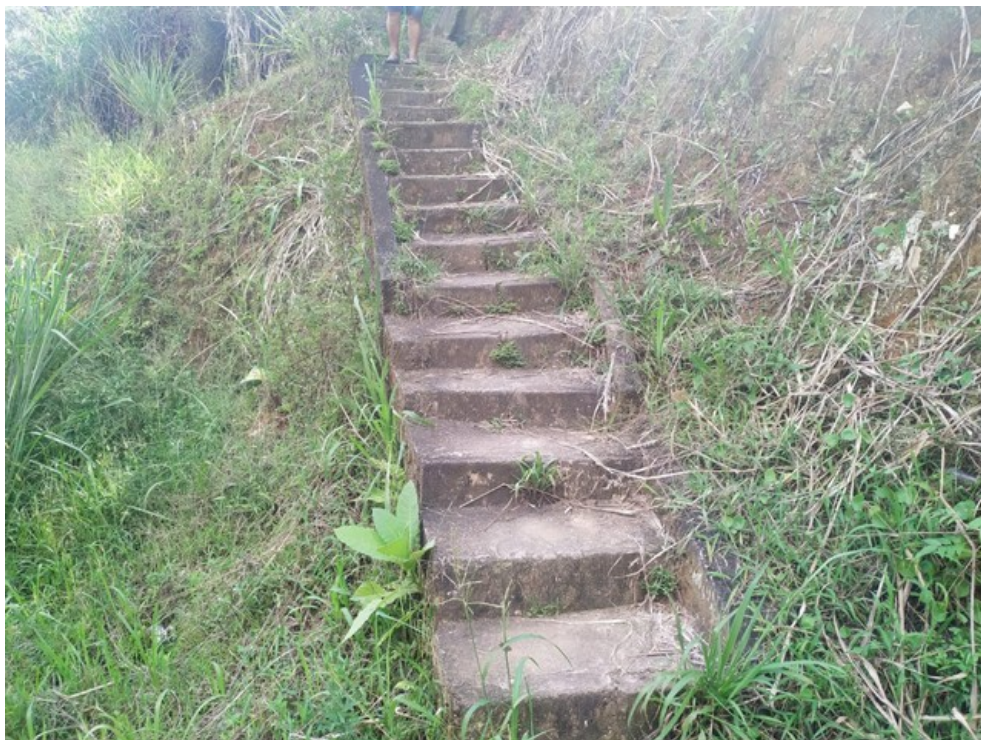
**Escadão em más condições de uso**

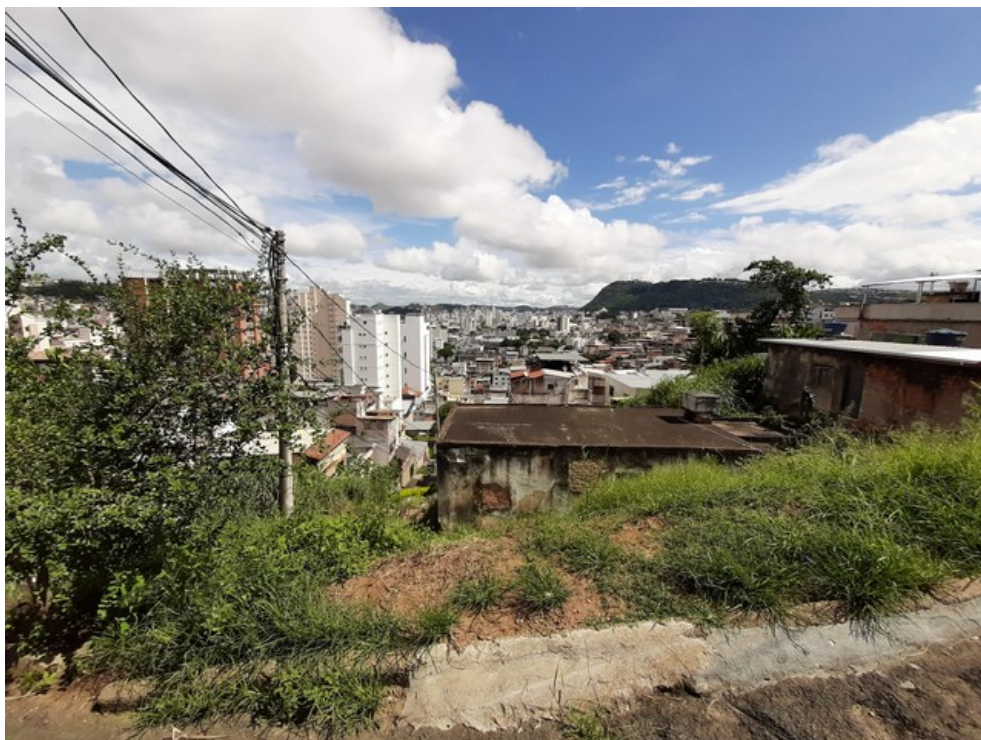
**Trecho da rua V. Saggiaro (parte de cima do escadão) sem iluminação noturna adequada**

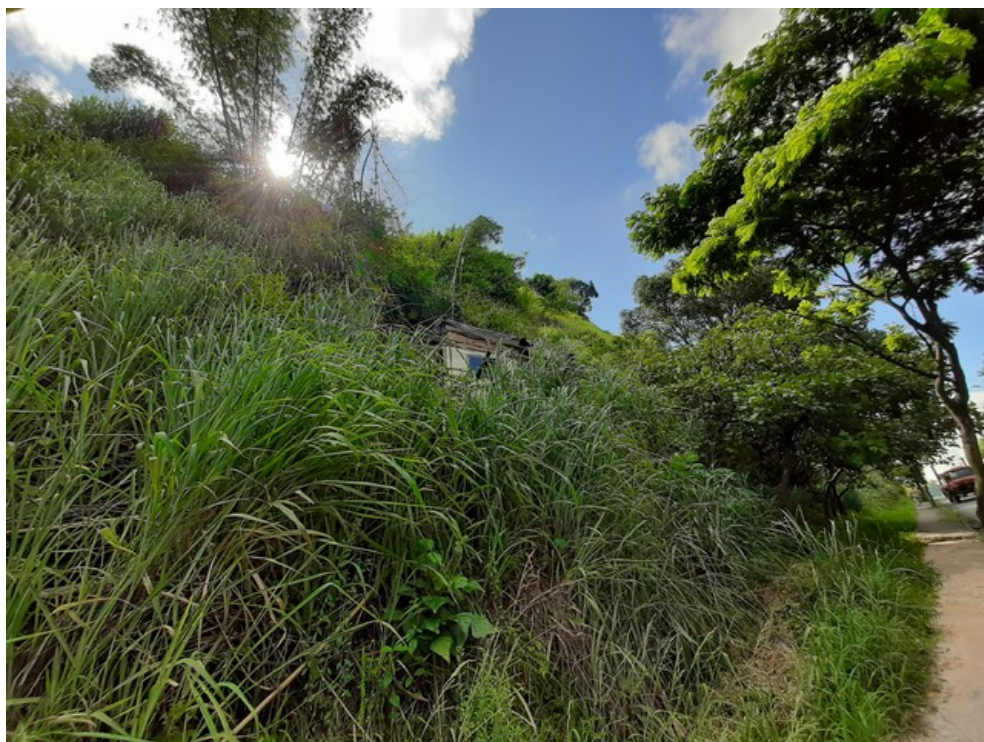
**Terreno ao lado do escadão, com vegetação sem capina e risco de queda do barranco**
