**Local:** Rua Arno Krambeck Duque

**Data:** 14/01/2020

**Relatório:** Espaços Públicos em Geral

## 1 - Dados de identificação do espaço

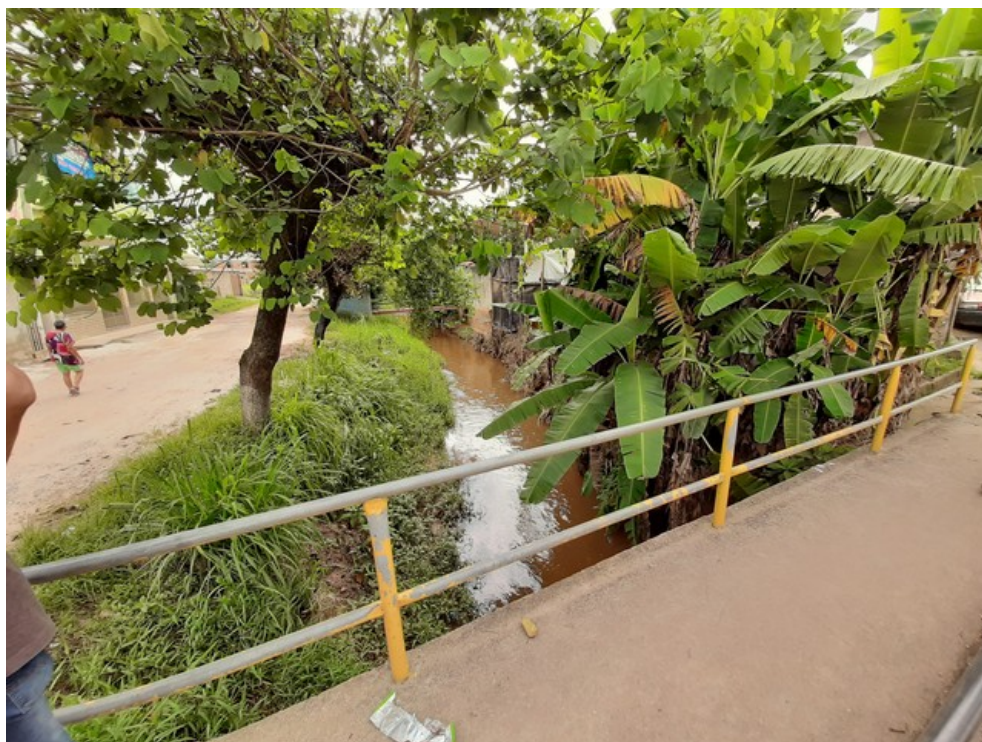
**Aspecto do Córrego Três Pontes**

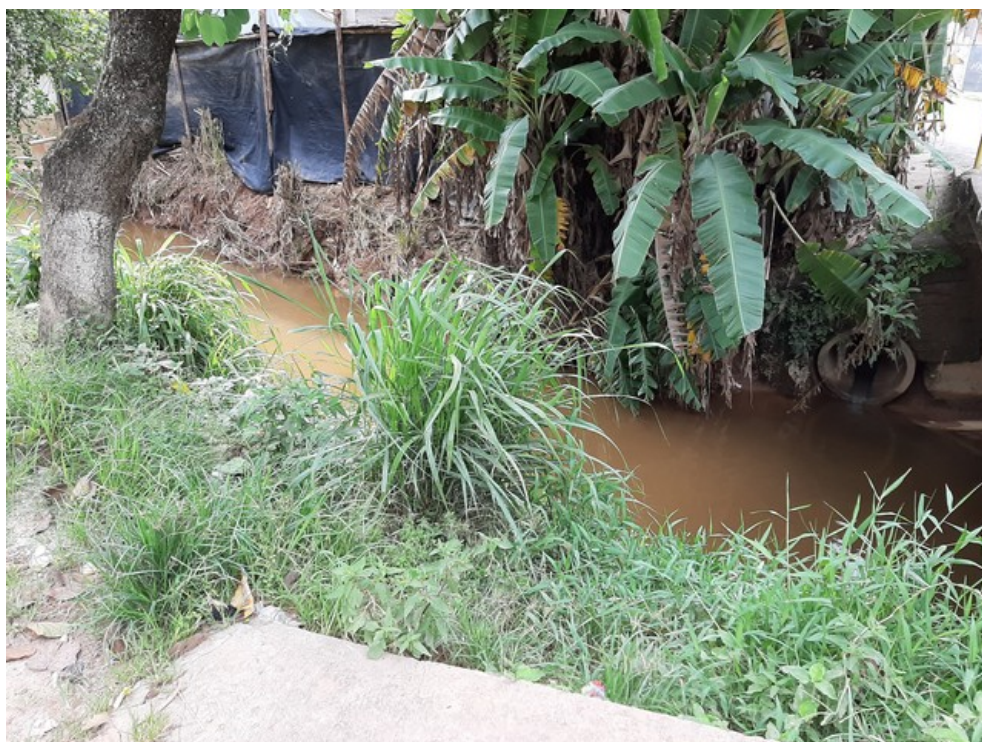
**Falta de Capina no leito do Córrego Três Pontes**

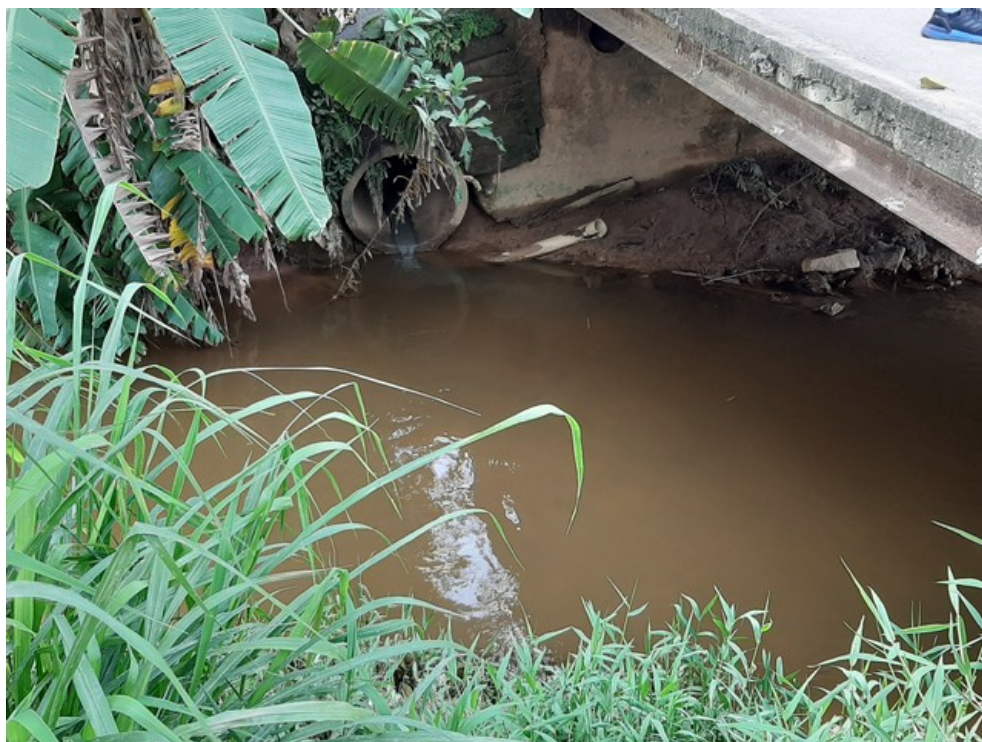
**Assoreamento no leito do Córrego Três Pontes**

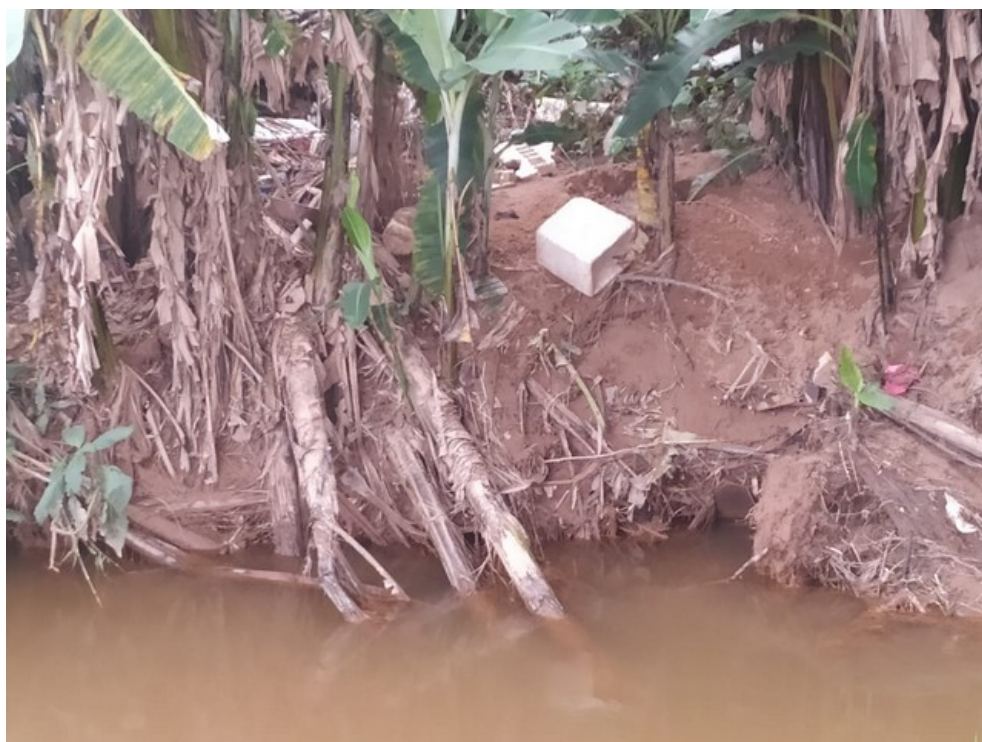
**Descarte de lixo irregular às margens do Córrego Três Pontes**

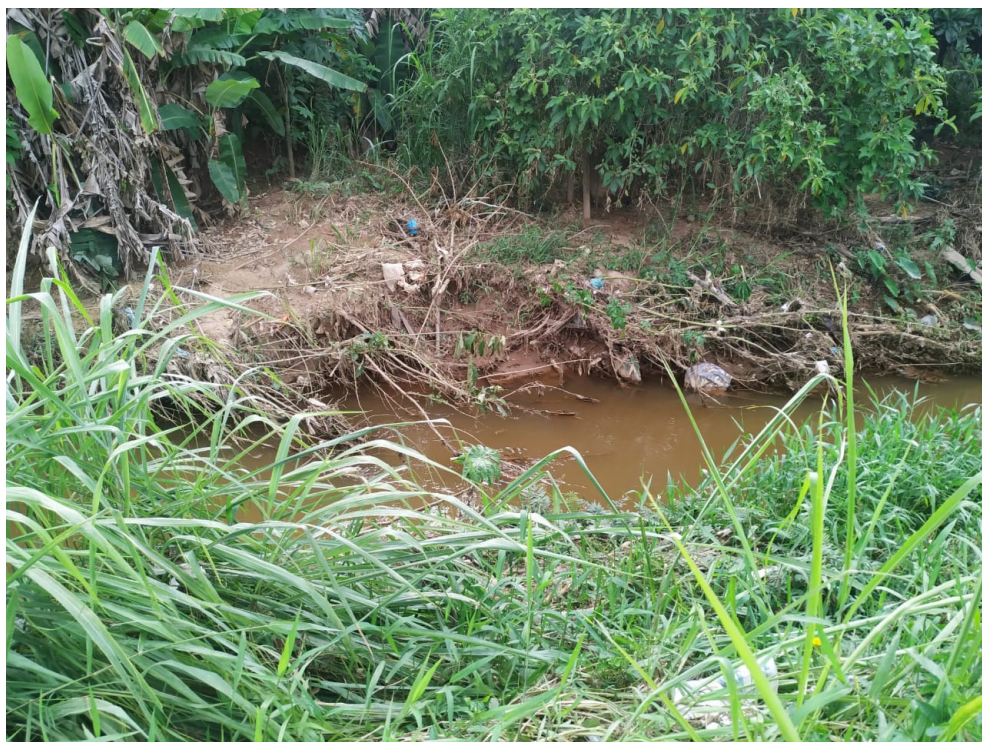
**Descarte de lixo irregular às margens do Córrego Três Pontes**

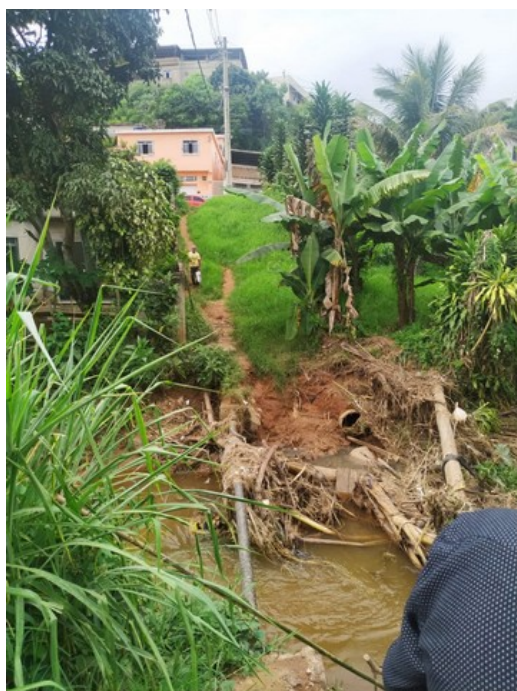
**Destruição na área da antiga ponte entre as ruas G e A. K. Duque**

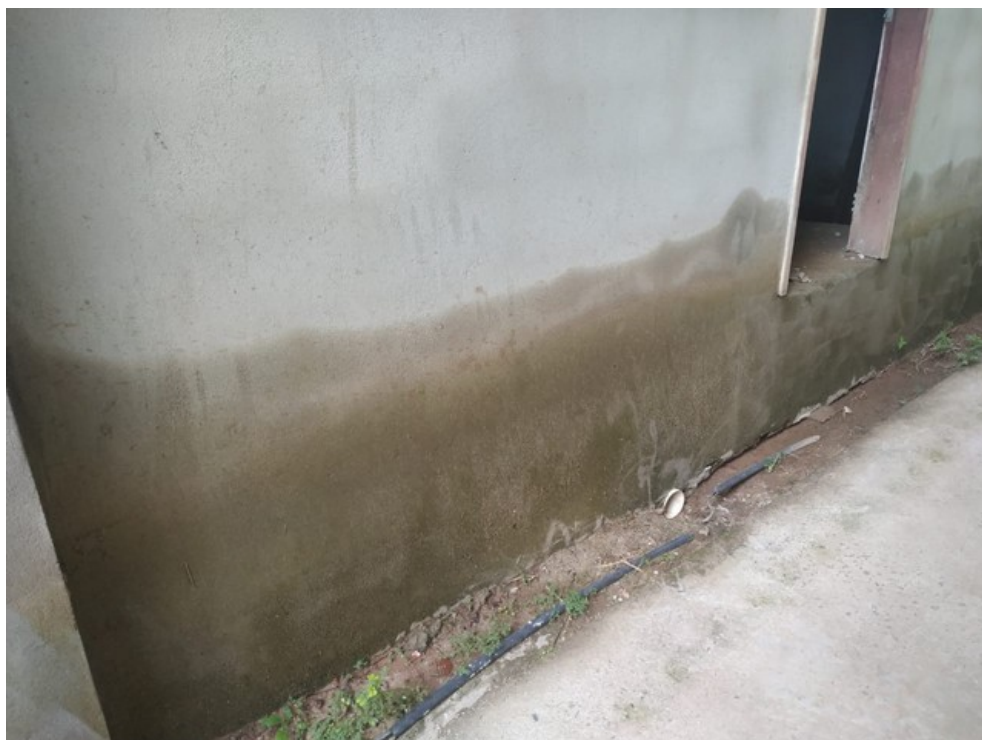
**Casa atingida na última enchente, em janeiro de 2020**

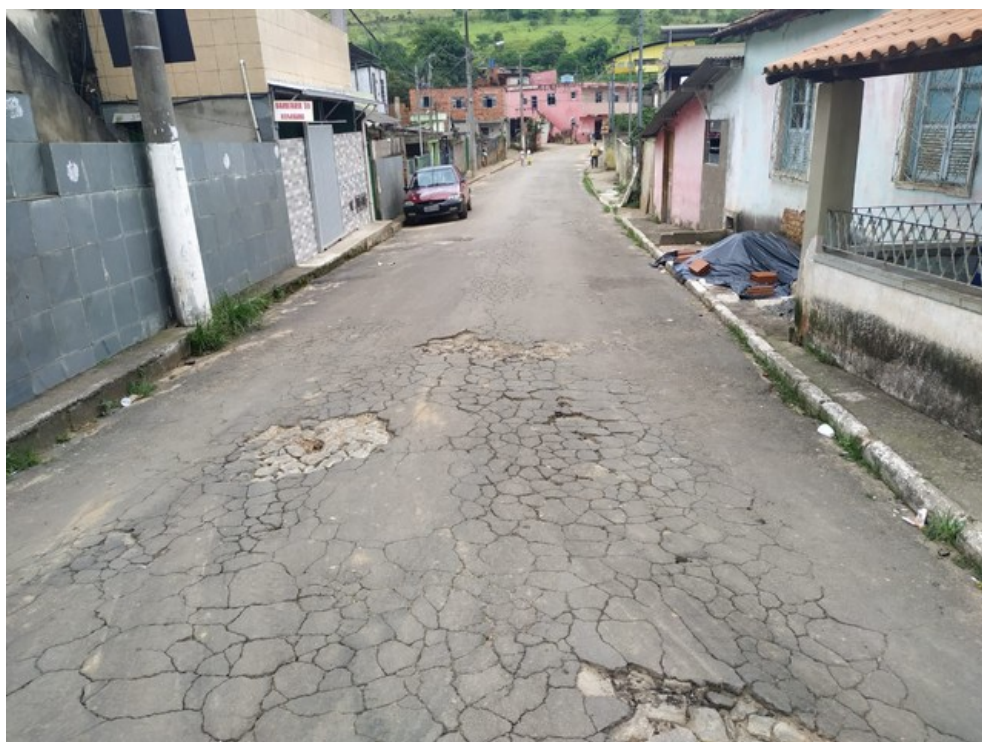
**Presença de diversos buracos ao longo da Rua B**

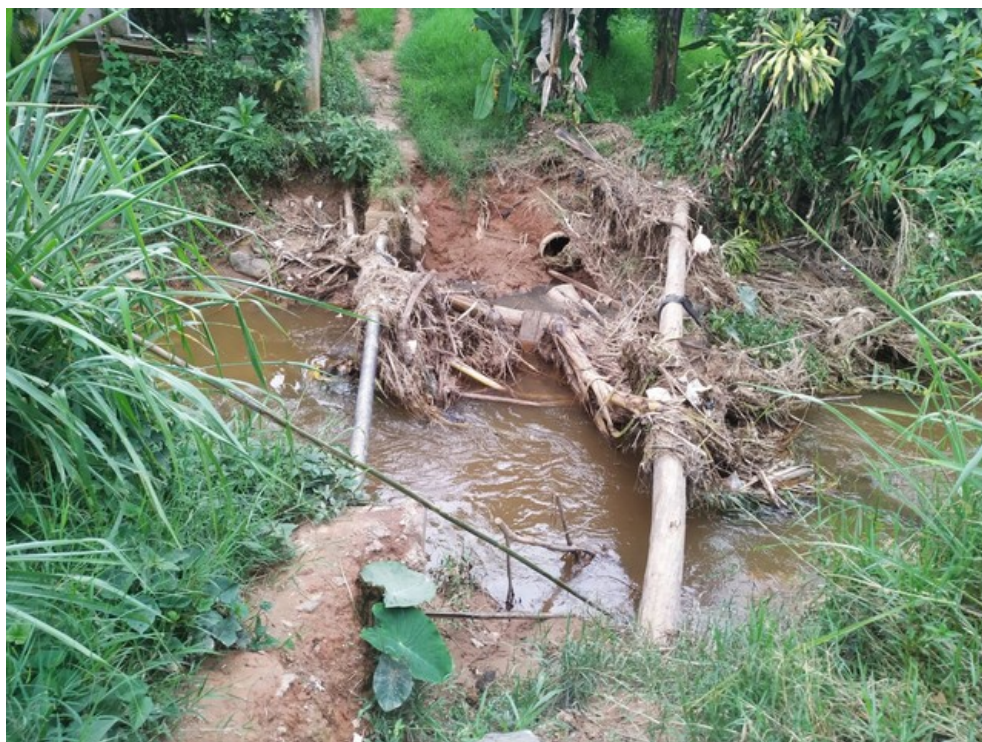
**Excesso de resíduos sólidos próximo à antiga ponte entre as ruas G e A.K. Duque**

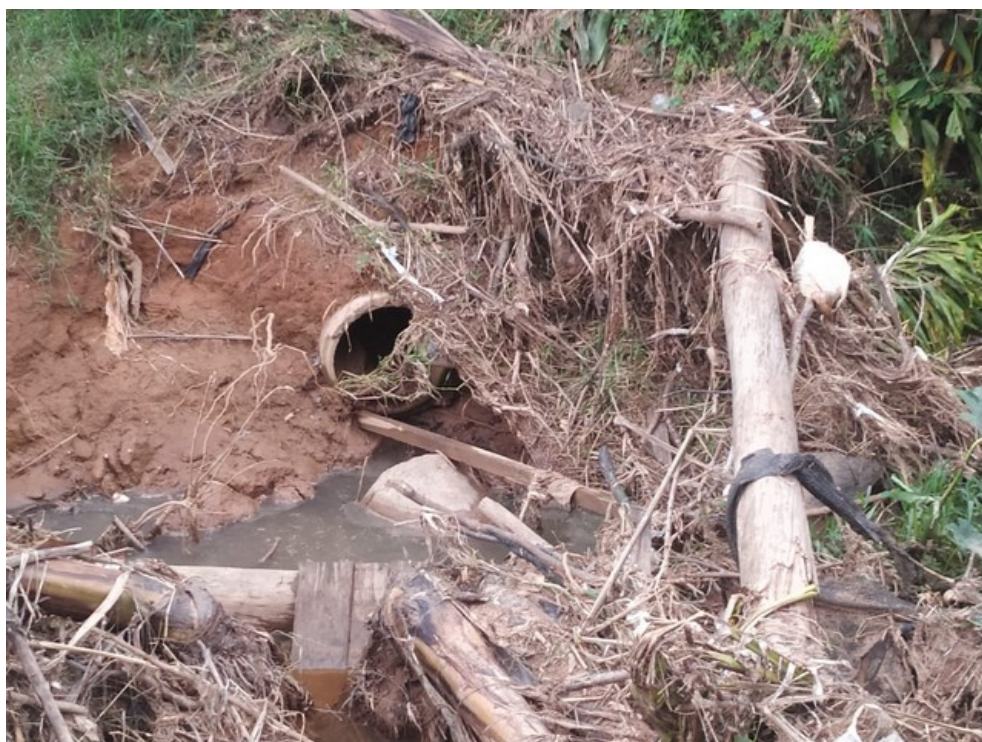
**Excesso de resíduos sólidos descartados no Córrego Três Pontes**

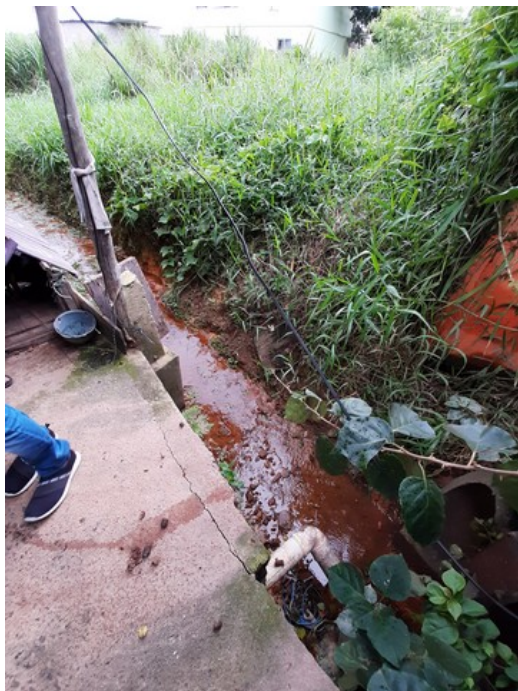
**Curso d'água que deságua no córrego Três pontes**
