**Local:** Rua José Orozimbo de Oliveira**Data:** 05/03/2020**Relatório:** Espaços Públicos em Geral**Área:** Outros**1 - Dados de identificação do espaço**

| Equipamento/Espaço | Rua José Orozimbo de Oliveira | |
| Endereço | Rua José Orozimbo de Oliveira (do número 163 ao 270, aproximadamente) | |

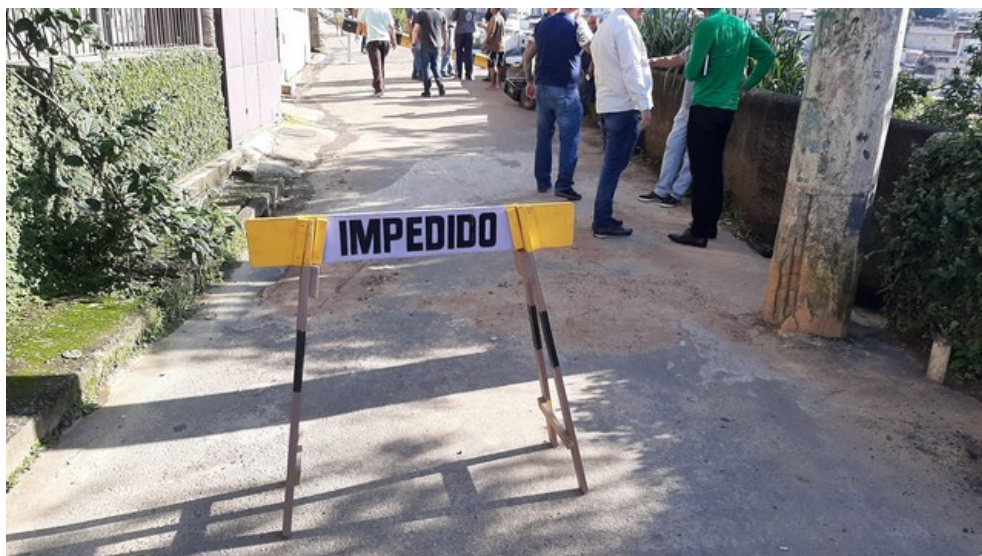
**Sinalização restringindo a passagem de veículos**

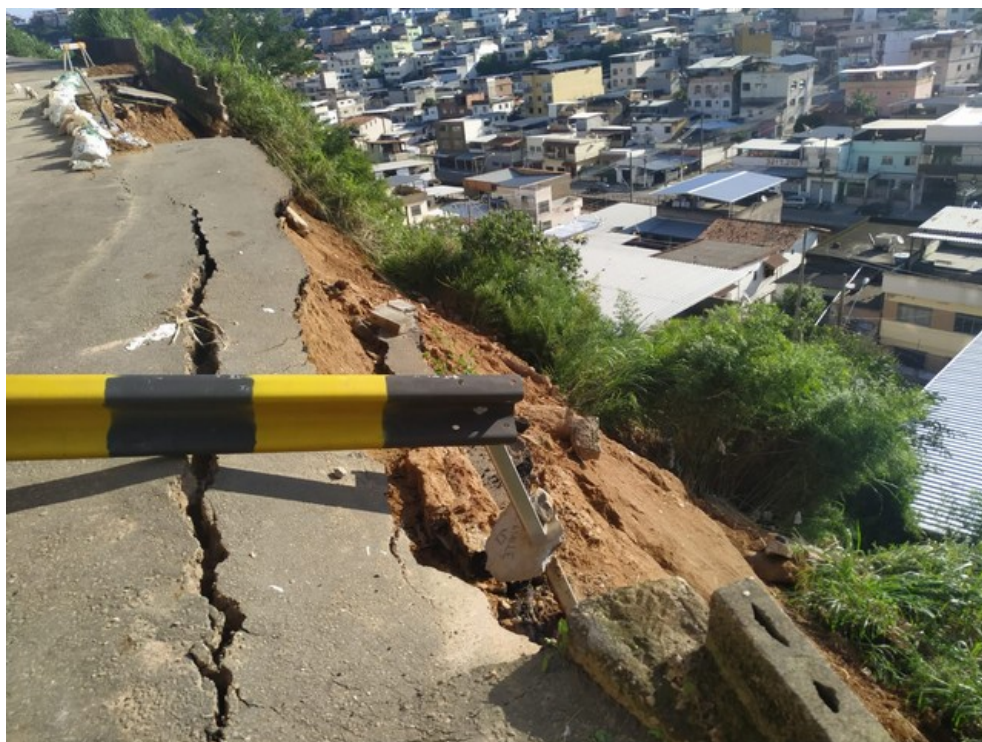
**Equipamento de segurança comprometido pela queda parcial da rua**

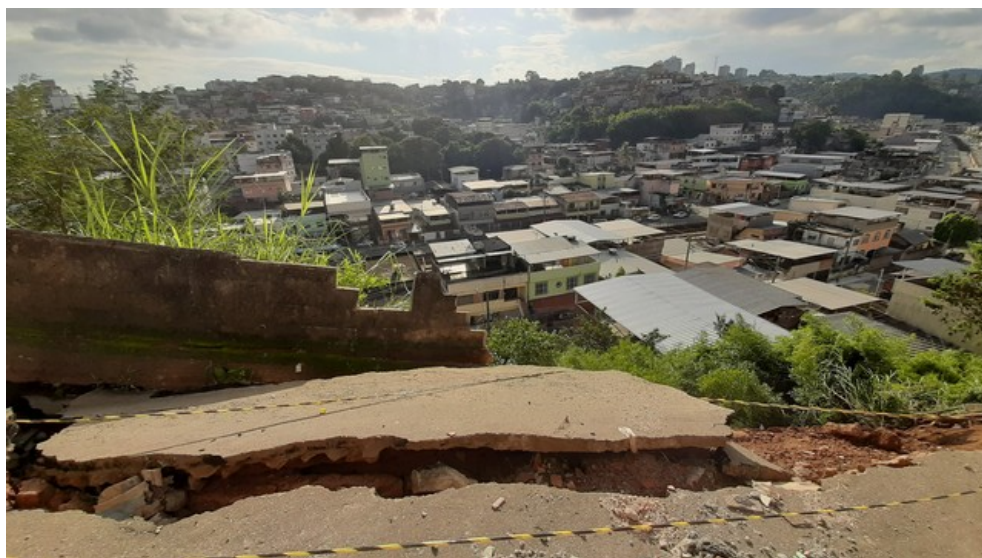
**Risco de queda da camada asfáltica e do parapeito**

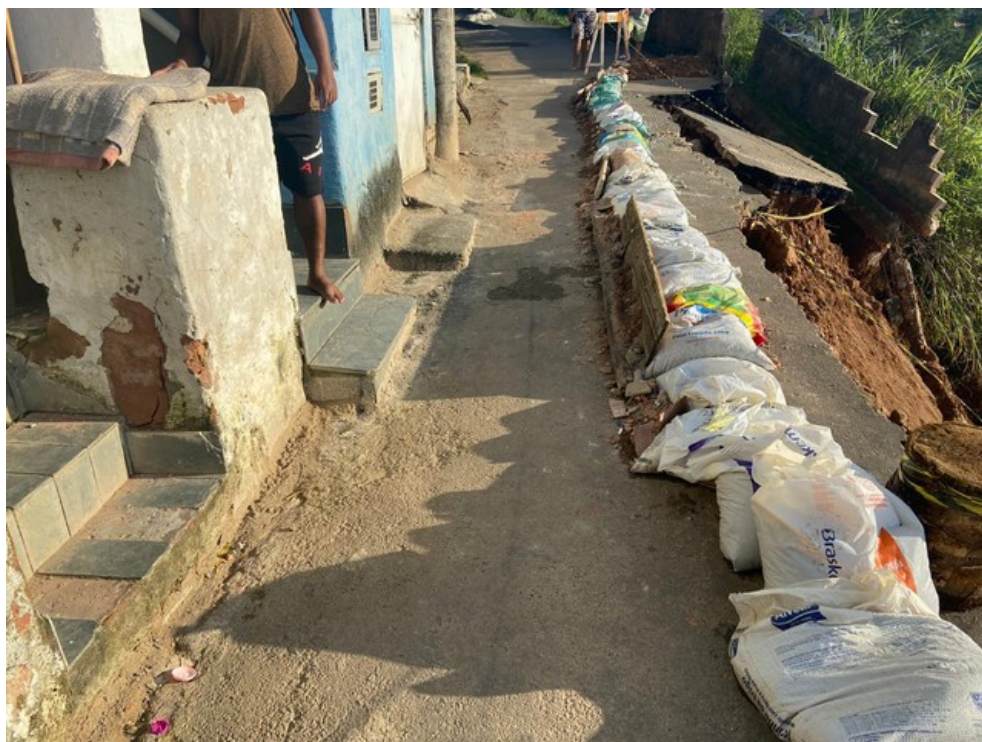
**Rua José Orozimbo de Oliveira com passagem parcial (apenas para pedestres)**

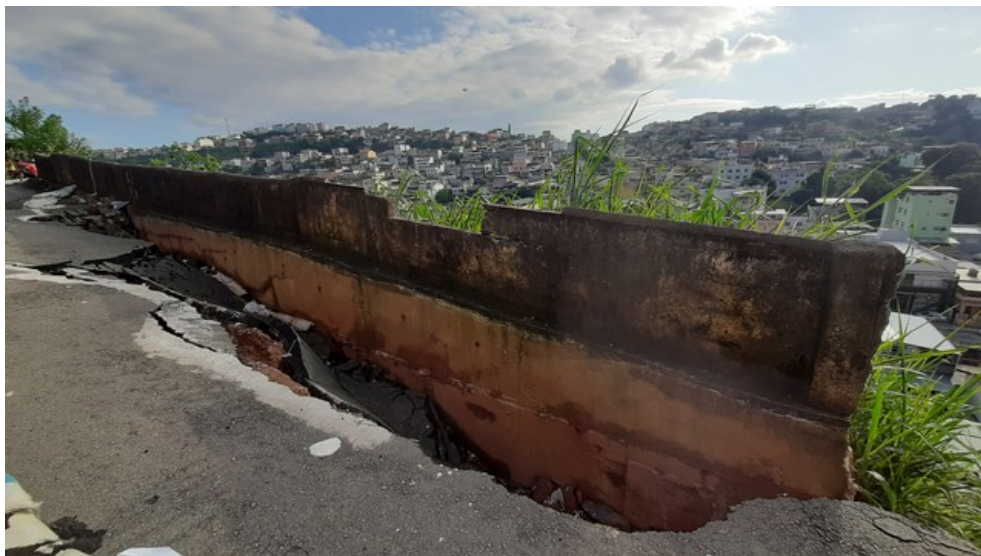
**Aspecto de trecho comprometido na rua**

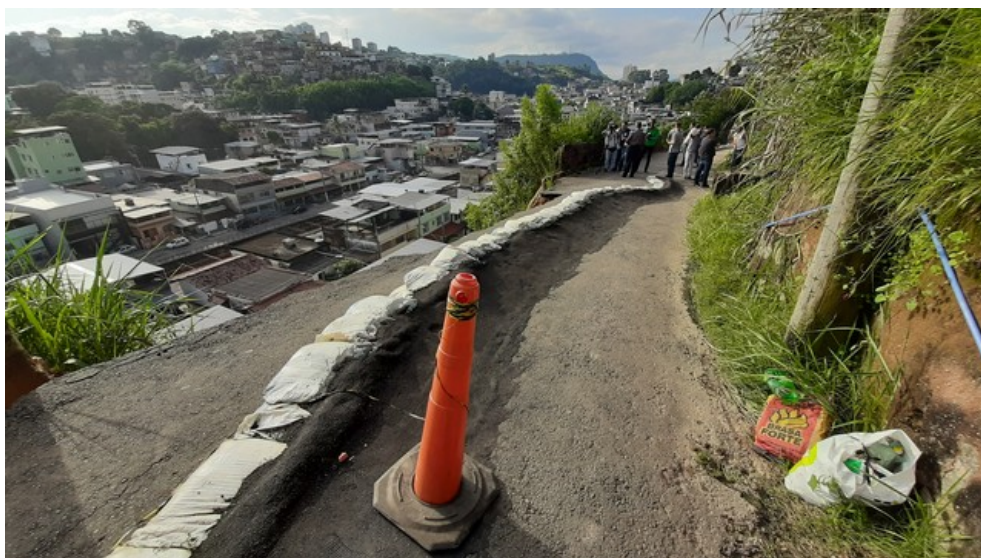
**Sinalização de alerta provisório instalado nas proximidades**

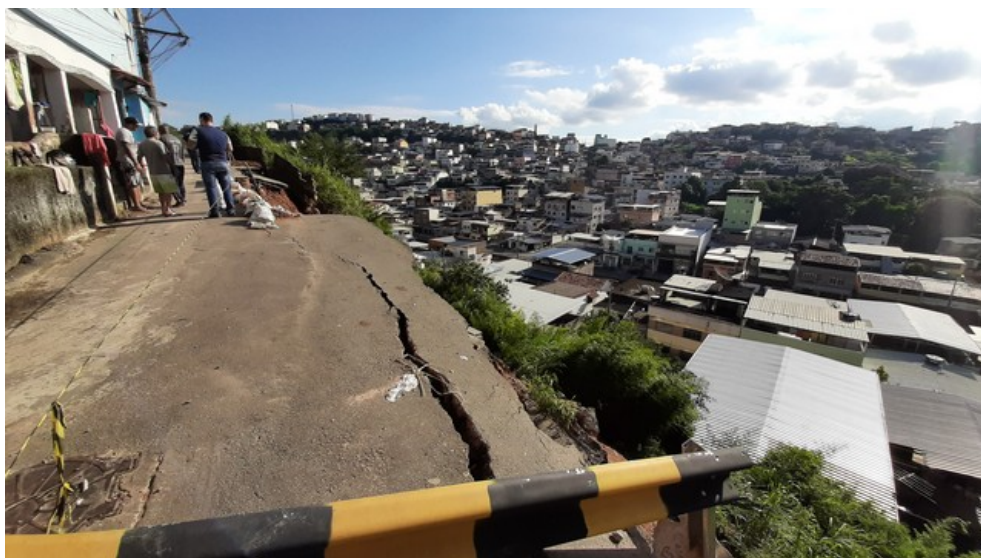
**Risco iminente de queda da Rua José Orozimbo de Oliveira**

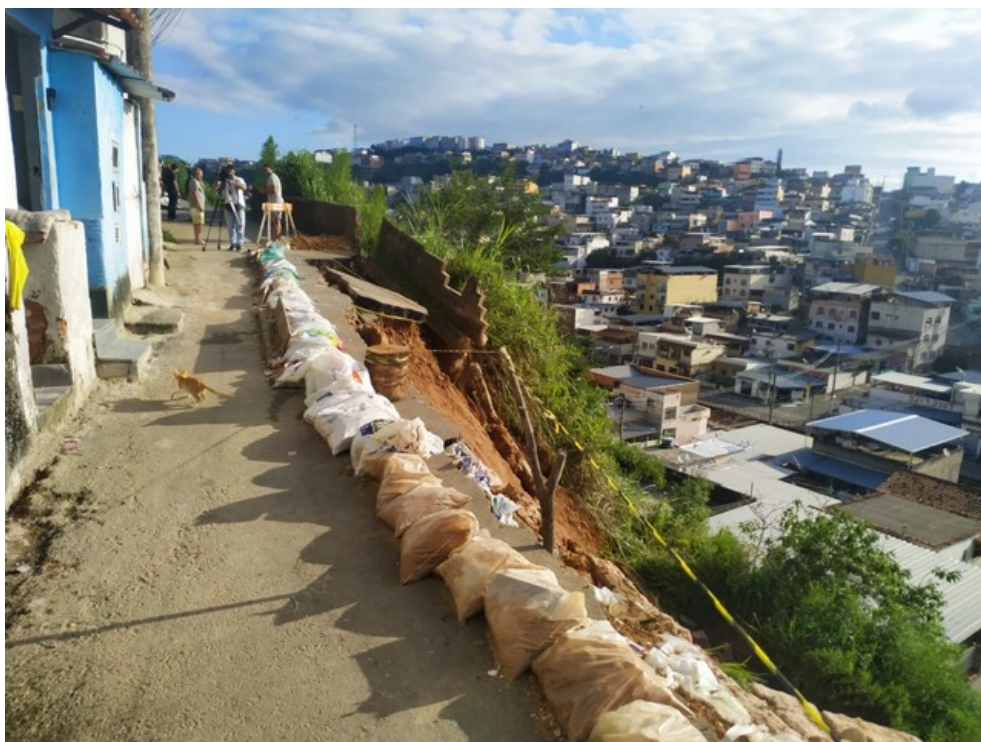
**Interdição parcial da rua e risco de comprometimento da estrutura dos imóveis próximos**

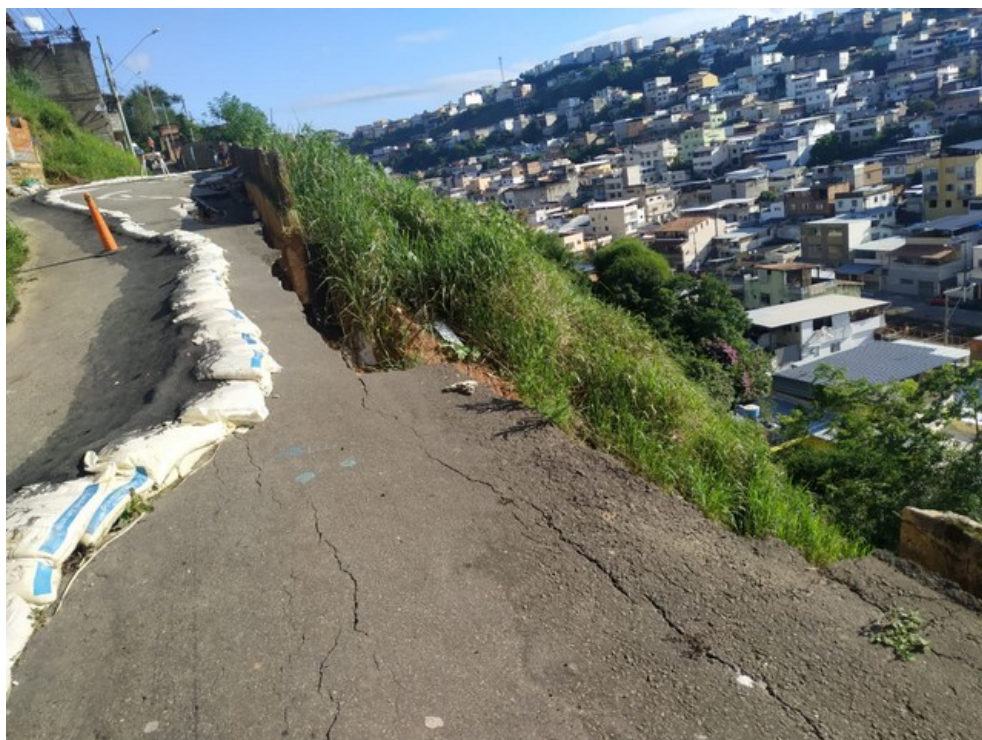
**Estrutura da rua comprometida devido ao risco de queda**

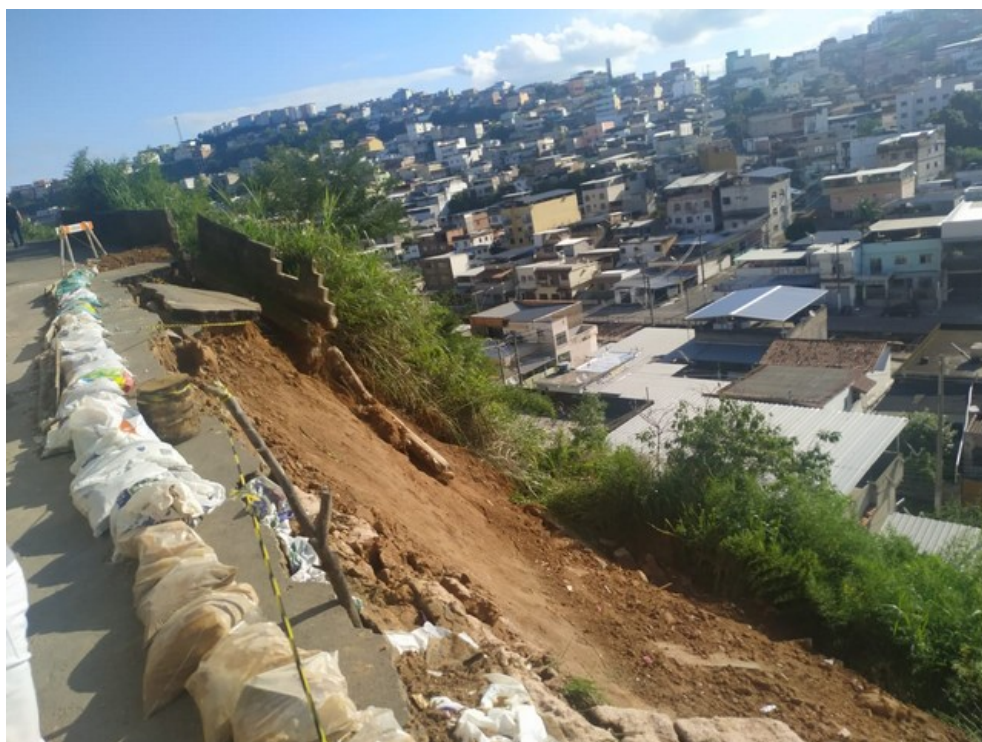
**Parte da rua e muro cedidos na Rua José Orozimbo de Oliveira**

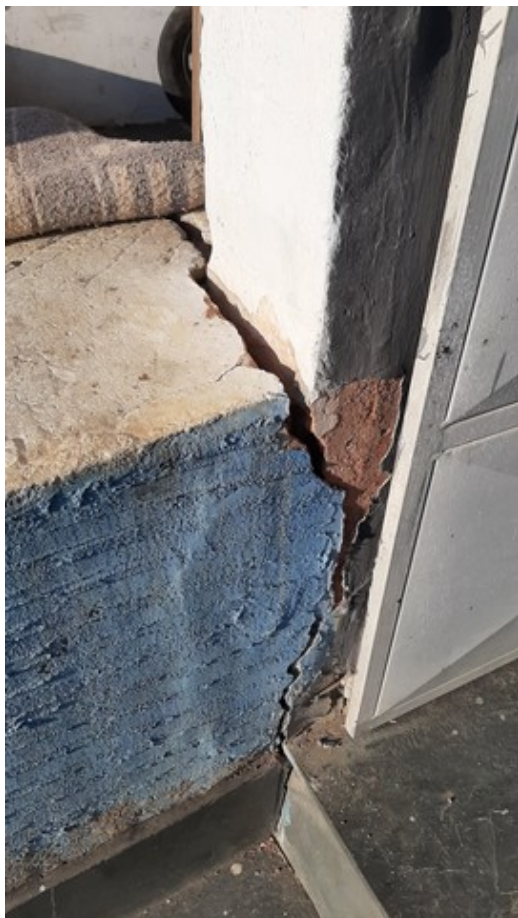
**Rachadura em imóvel da Rua José Orozimbo de Oliveira**

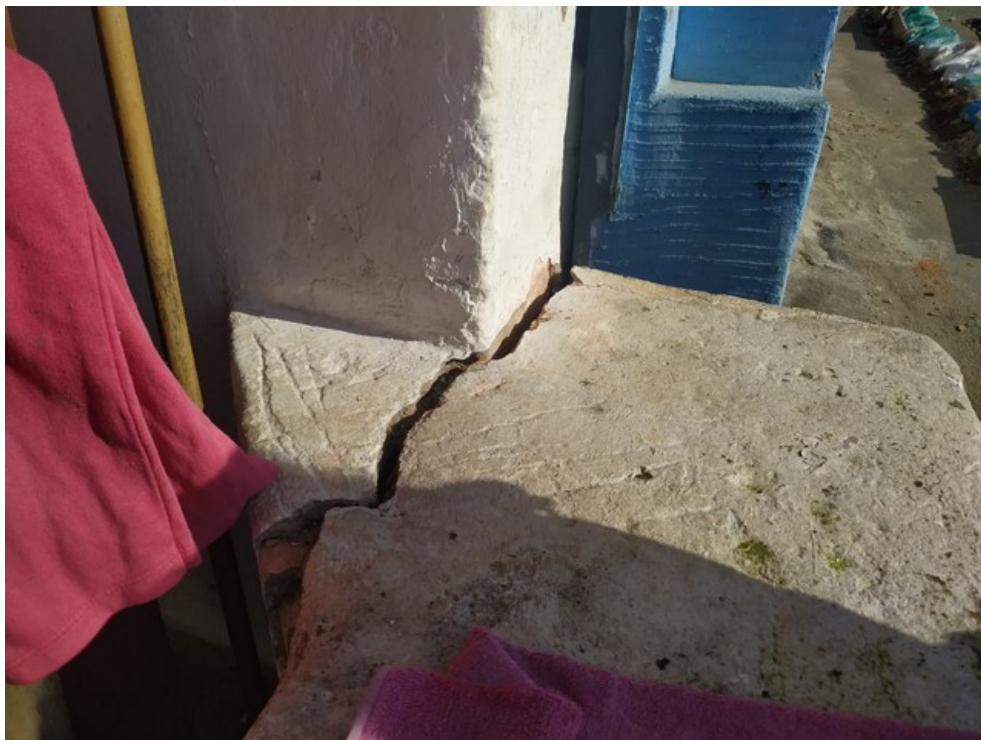
**Rachadura em imóvel na Rua José Orozimbo de Oliveira**

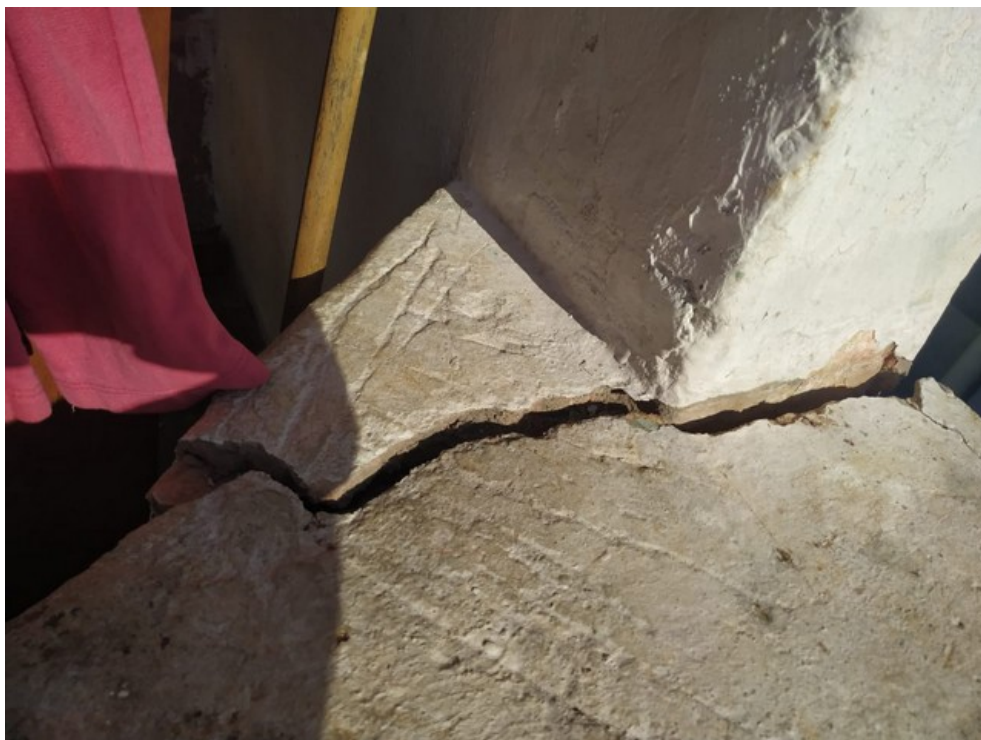
**Rachadura em imóvel da Rua José Orozimbo de Oliveira**
