## **Parecer Técnico: Solicitação de Instalação de Ondulação Transversal**

Nº Memorando 20085/2021 - Requerimento 6217/2021

1.1- Endereço: Rua Paulo Garcia, número 627 – Bairro Benfica (1 dispositivo).  
Trecho objeto do estudo: do número 562 ao número 630 (quadra).

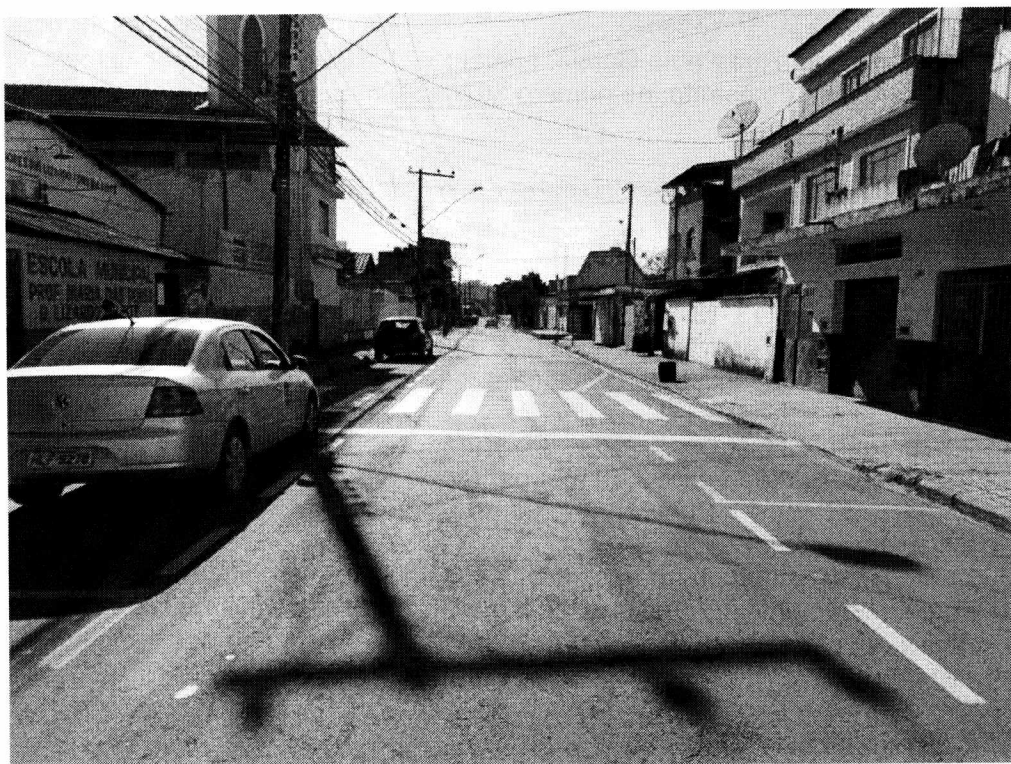
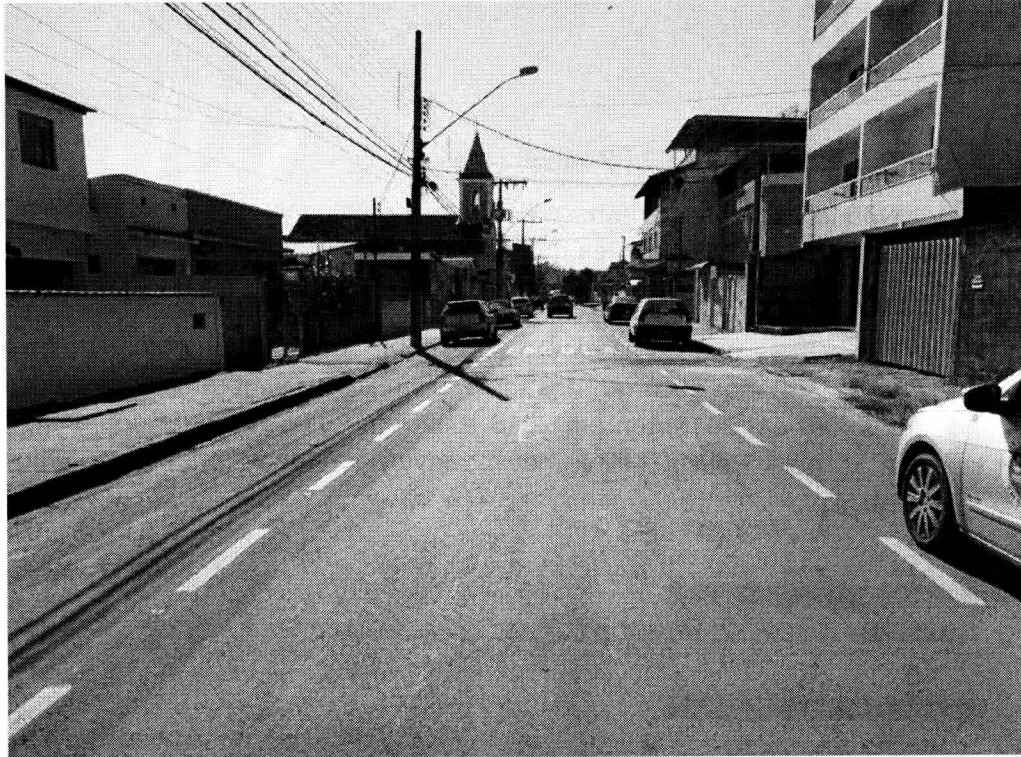
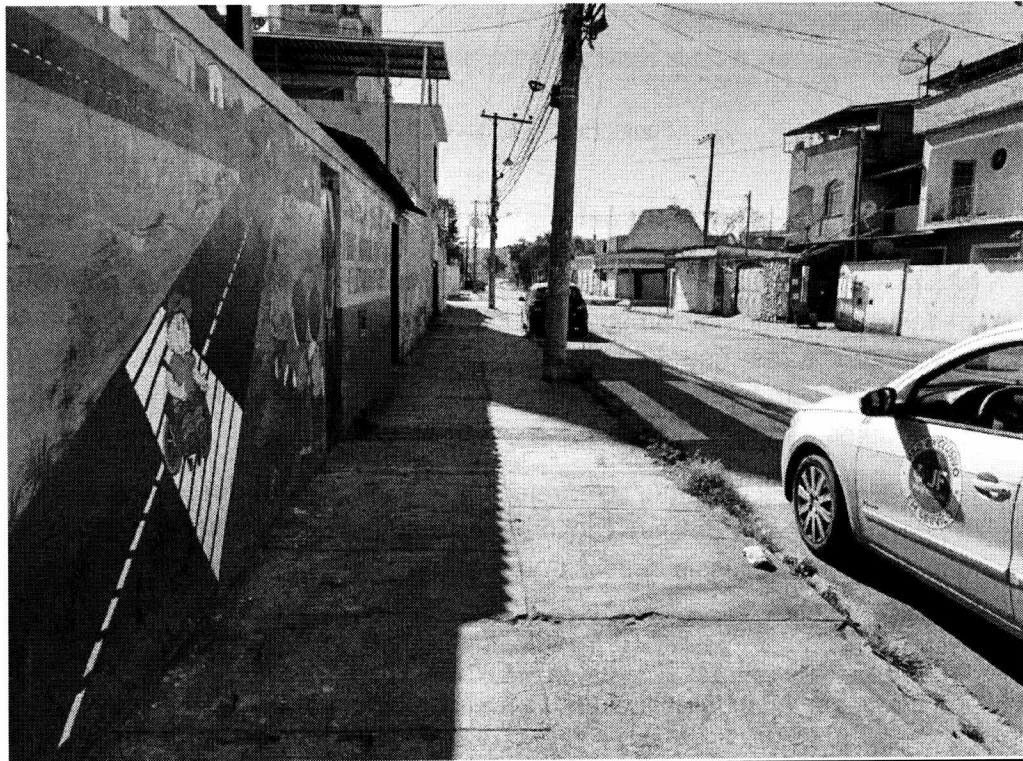
Sim, via secundária de saída do bairro.

Não é considerável, porém mais utilizada quando no momento de acessos à escola e igreja situadas no local. Travessia utilizada também pelos moradores, tendo em vista que não há transeuntes provenientes do interesse comercial por ser uma área caracteristicamente residencial.

Não é considerável. Não foi observada a presença de ciclistas durante a visita.

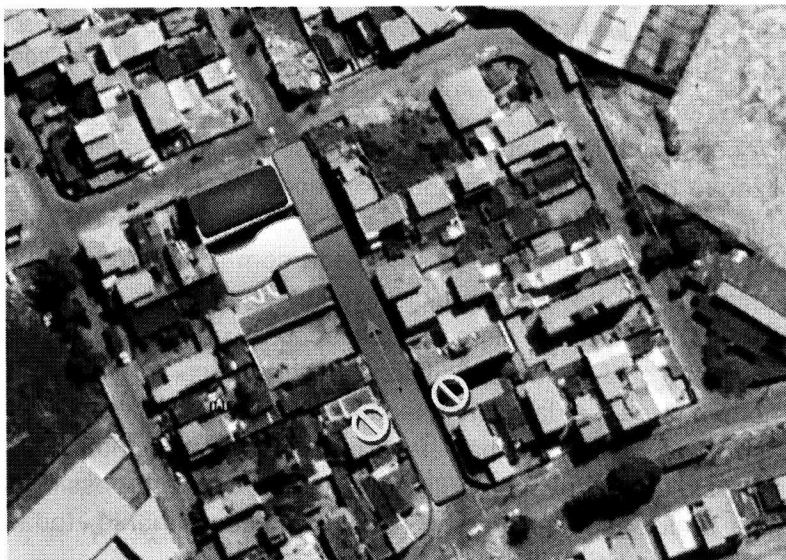
## **5. Demonstrativo esquemático do local**

No trecho, verificou que não há volume significativo no trânsito de pedestre, tanto nos movimentos ao longo do trecho ou transversal, visto que o logradouro é de uso local. As calçadas, nos dois sentidos, apresentam condições estruturais satisfatórias para o deslocamento de pedestres e cadeirantes.

Especificadamente, em relação aos escolares, foi diagnosticada no trecho a existência de sinalização pertinente em boas condições de visibilidade que garante a travessia desses transeuntes.

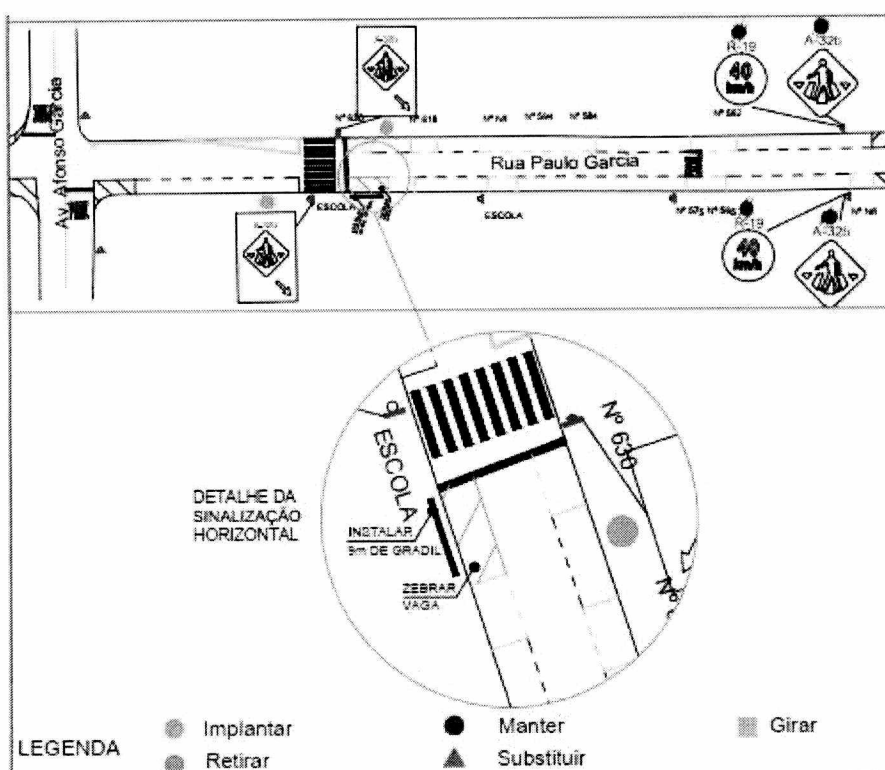
## **6. Projeto ou Croqui do local**

Nota-se, considerando as informações relatados neste “Parecer Técnico” que, hodiernamente, não foi verificada a necessidade de implantação **IMEDIATA** de ondulação transversal (lombada física) no trecho da Rua Paulo Garcia, tendo como embasamento técnico e legal o Art. 1º da Resolução nº 600 de 24 de maio de 2016.

Entretanto, considerando a oportunidade de se promover ainda mais o reforço na sinalização de trânsito pertinente no trecho deste estudo, será ali executada, conforme apresentado no croqui abaixo (Ordem de Serviço nº 324/21) a retirada de uma vaga que será sinalizada com a pintura zebrada, a fim de coibir o estacionamento e proporcionar maior visibilidade por parte do pedestre no momento da travessia, além de instalação de gradil na calçada, na direção do portão da escola, a fim de otimizar a segurança na travessia de escolares no momento de saída e instalação de placa de sinalização de travessia, e caso esta execução não favoreça, aos transeuntes, a sua segurança na travessia e não havendo outras alternativas, haverá possibilidade na implantação de ondulação transversal, seguindo, integralmente, todas as normas estabelecidas pelo CONTRAN.
