Memorando 2- 20.164/2022

Pedido de Informação nº 70/2022

Boletim de Ocorrência Número : 98-10/2021

RELATÓRIO DE VISTORIA - BO: 98-10/2021 de 21 OUT 2021.

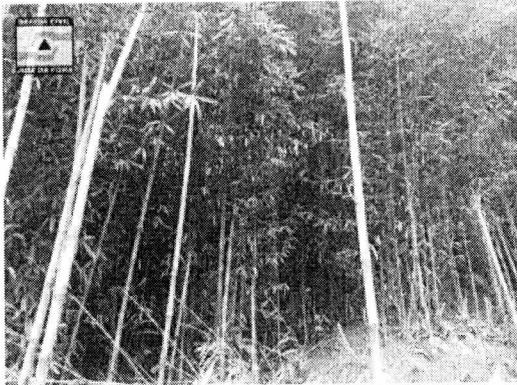
FOTO 1 - TALUDE A JUSANTE DO LOGRADOURO

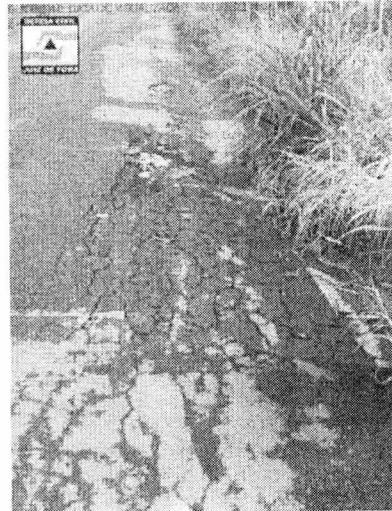
FOTO 2 - CRAQUELAMENTO NA VIA

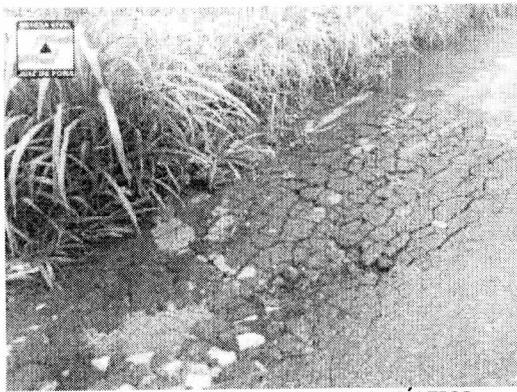
FOTO 3 - ABATIMENTO NO PISO ASFÁLTICO

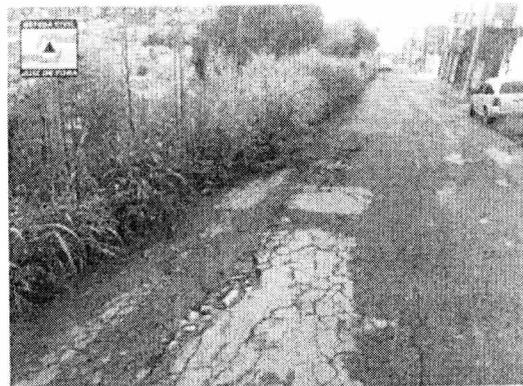
FOTO 4 - AFUNDAMENTO NO PISO ASFÁLTICO

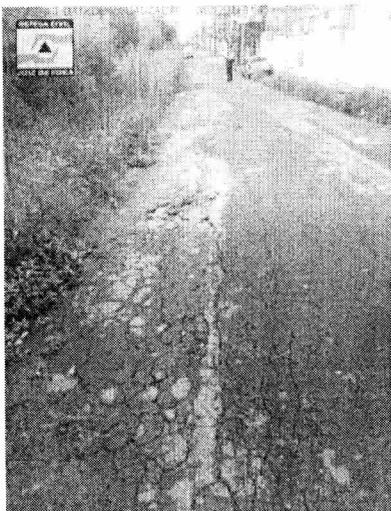
FOTO 5 - AFUNDAMENTO NO PISO ASFÁLTICO

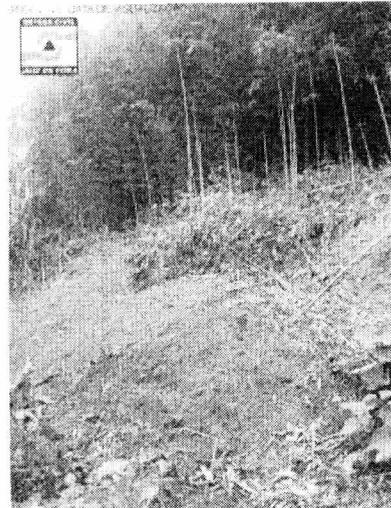
FOTO 6 - TALUDE A JUSANTE DA VIA

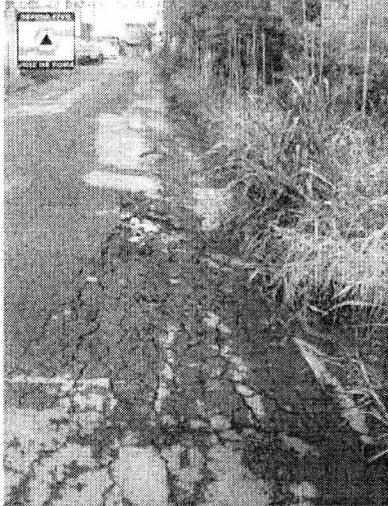
FOTO 7 - AFUNDAMENTO NO PISO ASFÁLTICO

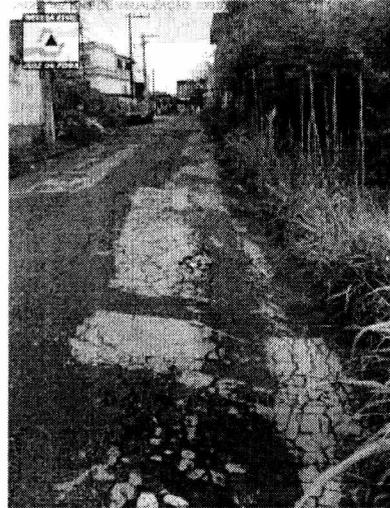
FOTO 8 - AFUNDAMENTO NO PISO ASFÁLTICO

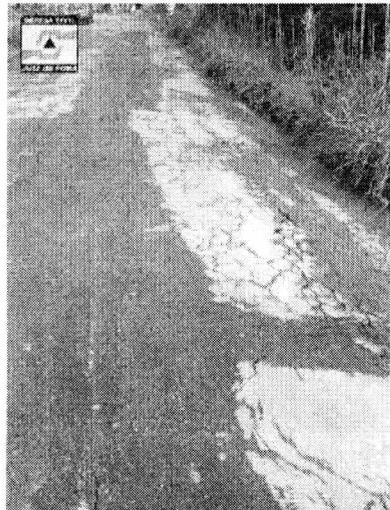
FOTO 10 - AFUNDAMENTO NO PISO ASFÁLTICO
