**Ofício nº 2533/2023/SG**

### Pedido de Informação nº 83/2023 - Sargento Mello casal

**RELATÓRIO DE VISTORIA - BO: 48-8/2021 de 16 AGO 2021.**

Boletim de Ocorrência Número : 48-8/2021

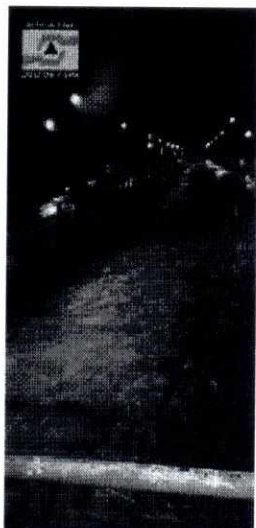
FOTO 1 - VISTA DO CÓRREGO HUMAITÁ

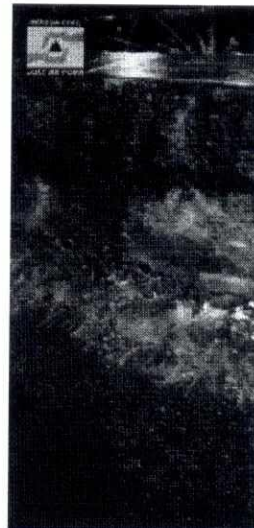
FOTO 2 - DETALHE DA TRINCA EXISTENTE ENTRE O PASSEIO E O PAVIMENTO

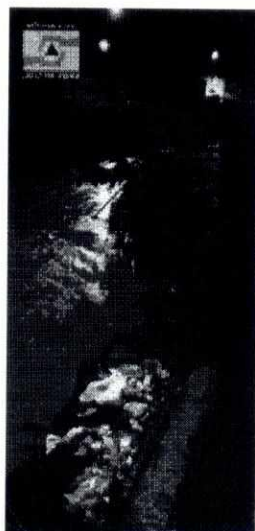
FOTO 3 - DETALHE DO ROMPIMENTO DA ESTRUTURA DE APOIO DA MARGEM

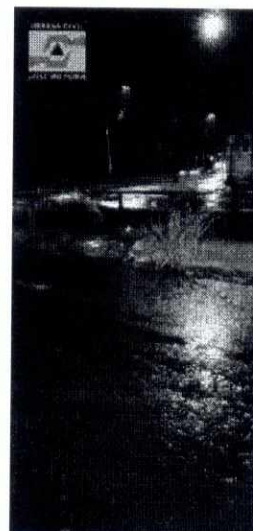
FOTO 6 - VISTA DO TRECHO AVARIADO
