Pedido de Informação nº 117/2024 - Bejani Júnior

LAUDO PRELIMINAR DE VIABILIDADE REFERENTE A RISCO GEOLÓGICO PARA EDIFICAÇÃO

RUA ALEXANDRE LEONEL / BAIRRO SÃO MATEUS / JUIZ DE FORA

Laudo Preliminar de Risco Geológico

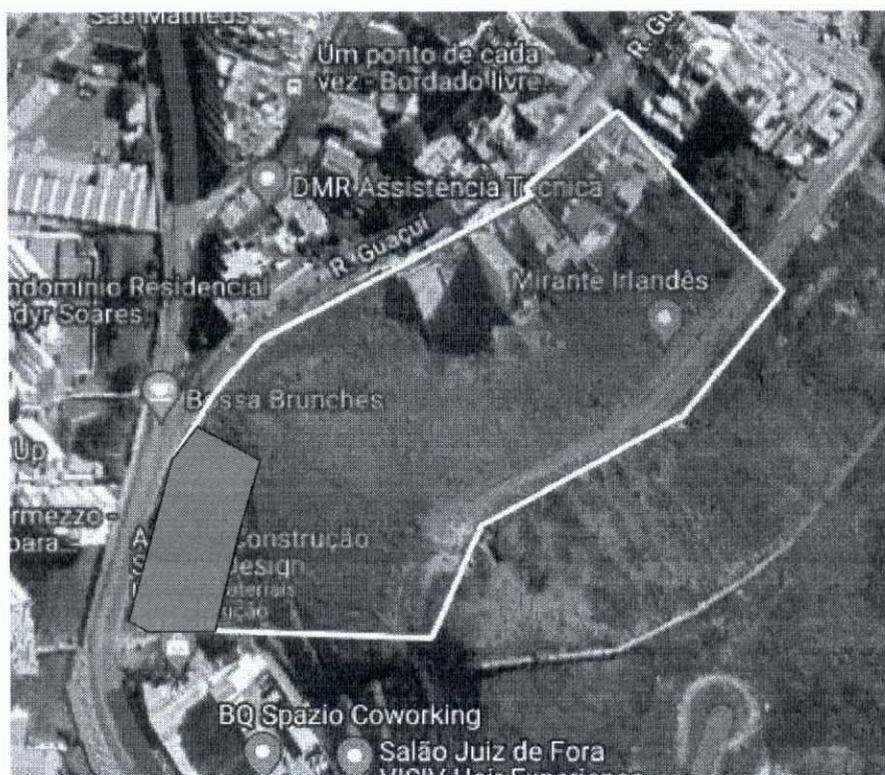
O mapeamento de risco geológico realizado pela Defesa Civil de Juiz de Fora enquadrou a encosta no local da obra na Zona R3, a qual condiciona a ocupação da área a uma análise específica de risco geológico (figura 2).

Figura 2- Local da obra em azul inserida nos limites da Zona R3.

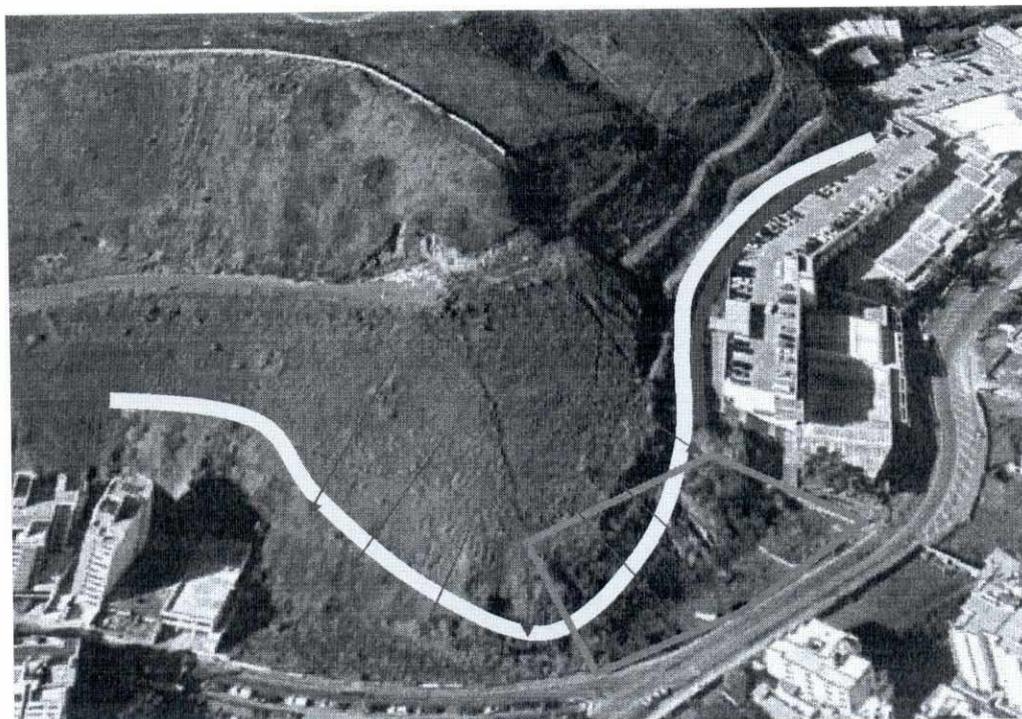
A obra localiza-se no trecho de sopé de um antigo talude de corte com ângulo geral de 45° e altura na faixa de 15 metros (figura 3).

Figura 3: . Representação em linha amarela da feição geomorfológica convexa do local e, em linha vermelha, a indicação do trecho de tubulões escavados em 2016 no terreno adjacente. As setas vermelhas indicam as linhas divergentes de drenagem. Imagem Google Earth.

O terreno em estudo situa-se em trecho convexo da encosta natural onde as linhas de drenagens superficial e subterrânea são divergentes. Nestas

circunstâncias, esta zona tende a apresentar manto de alteração menos espesso que os trechos côncavos adjacentes da encosta (figura 3).

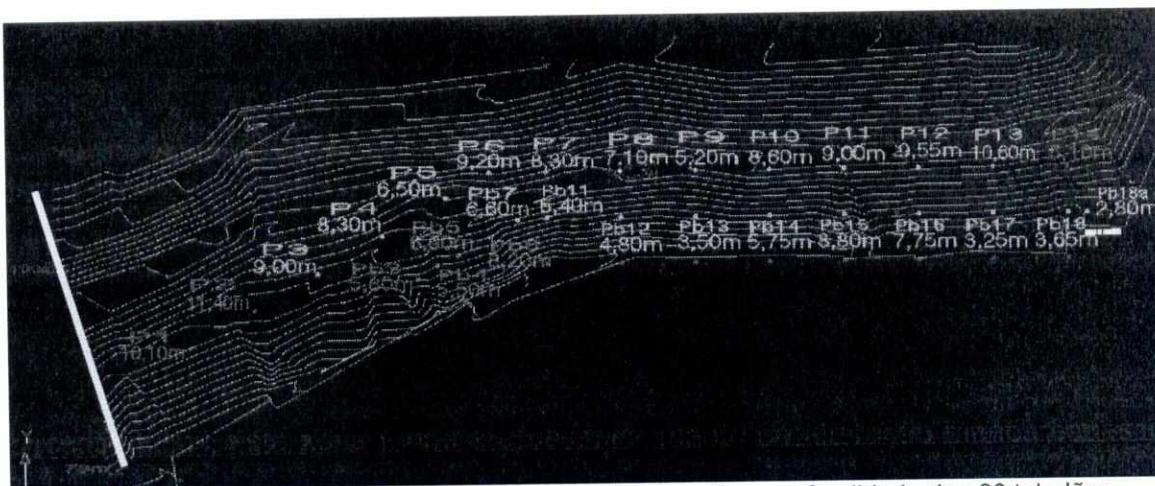
A figura 4, elaborada para o projeto da área adjacente em 2016, ilustra bem esse fenômeno ao constatar a presença do lençol freático apenas na zona côncava da encosta adjacente ao terreno em pauta.

Figura 4: Levantamento planialtimétrico com a localização e profundidade dos 28 tubulões escavados no terreno adjacente em 2016. Onde o NA foi encontrado a cor da simbologia é azul. A linha amarela é a divisa com o terreno em estudo.

Os dados que indicaram a presença do lençol freático no terreno adjacente à montante do local foram obtidos dos poços escavados para os tubulões (figura4).

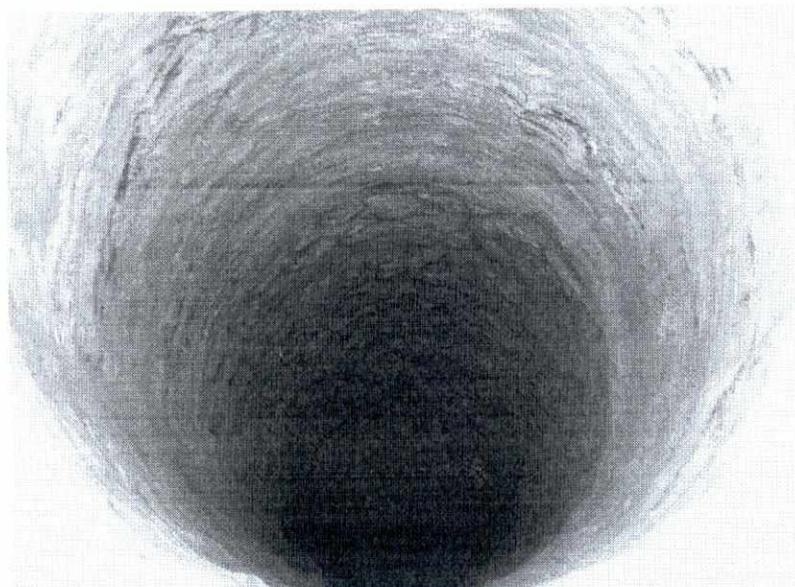
A presença de rocha sã ou mesmo de matacões imersos no manto de alteração da encosta local é esperada tendo em vista que os tubulões próximos à divisa atravessaram trecho de solo residual passando a rocha sã (figura 5).

Figura 5: Perfil de poço para o tubulão P1: solo passando de residual a rocha sã.

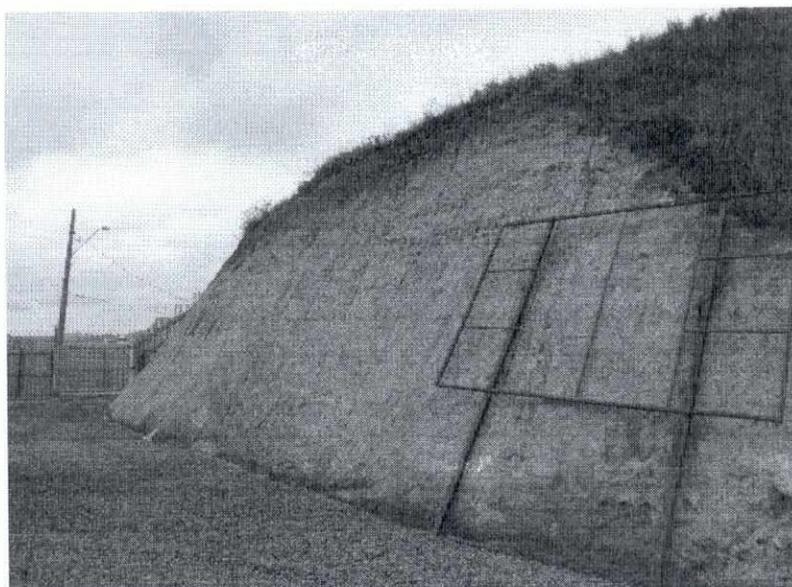
Este solo é coluvial laterítico argiloso em sua camada superior, que tem espessura de até 2m (figura 6). Essa camada superficial inclui os horizontes A (orgânico) e B, ambos constituindo o solo fértil explorado pelas raízes vegetais.

Na seqüência do perfil encontra-se o solo residual silto-argiloso e silto-arenoso, denominado horizonte C, com cores variando desde o cinza, amarelado, roxo, rosado ou avermelhado, em função do grau crescente de oxidação a que foi exposto (figura 6).

Figura 6: Perfil de solo situado no platô próximo topo da encosta natural onde se observa o solo laterítico avermelhado na superfície seguido pelo saprolito silto-arenoso rosado, onde se preservaram estruturas primárias do gnaíse.

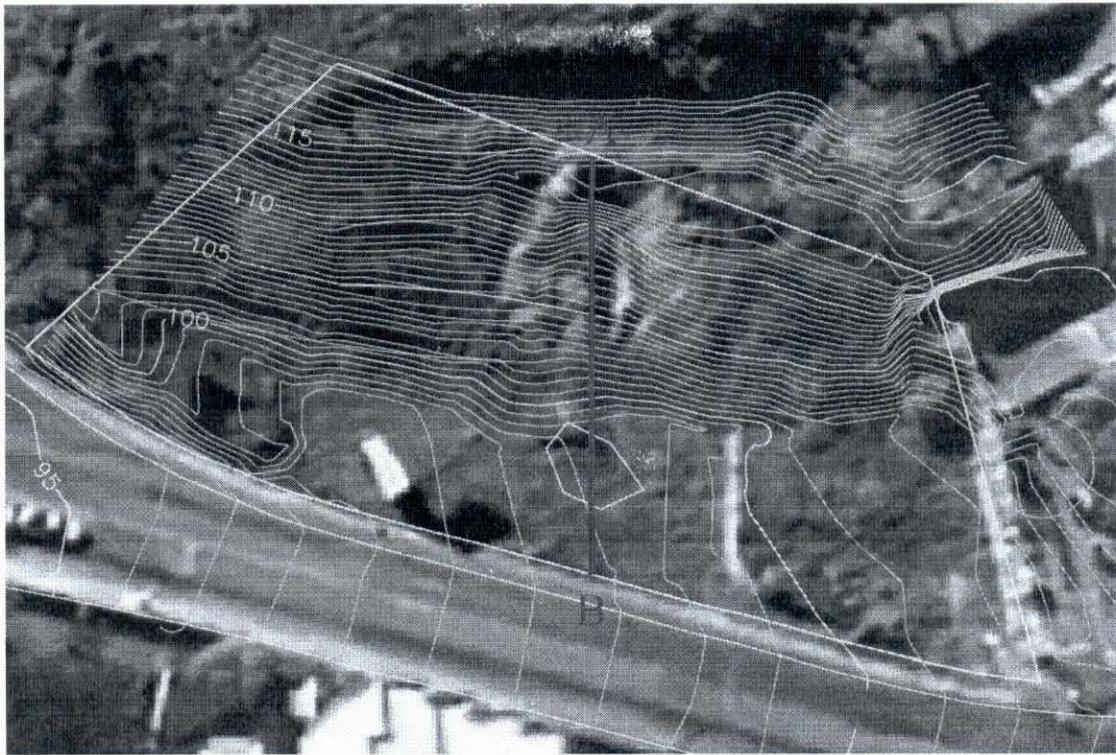
Na figura 7 foi lançado o levantamento planialtimétrico local sobre imagem Google Earth onde se registra a linha do perfil de corte proposto.

Figura 7 : Linha do Perfil A-B lançada sobre o levantamento planialtimétrico. Imagem Google Earth.

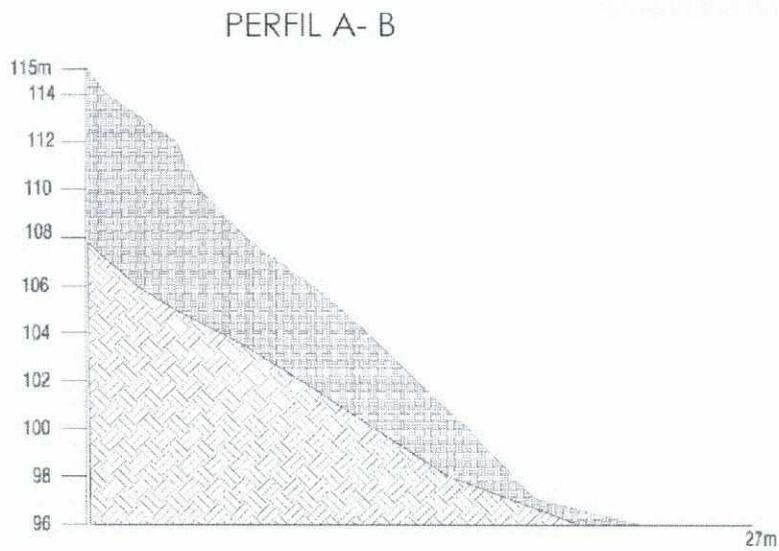
Os dados obtidos permitiram uma inferência preliminar para construção do perfil de corte da encosta no local (figura 8).

Os horizontes de solo no perfil foram divididos em dois grupos:

- Horizonte silto-argiloso / medianamente compacto (cores avermelhadas);
- Horizonte silto-arenoso / compacto (cores acinzentadas) e/ou rocha sã.

Figura 8: Perfil de solo inferido no corte A-B.

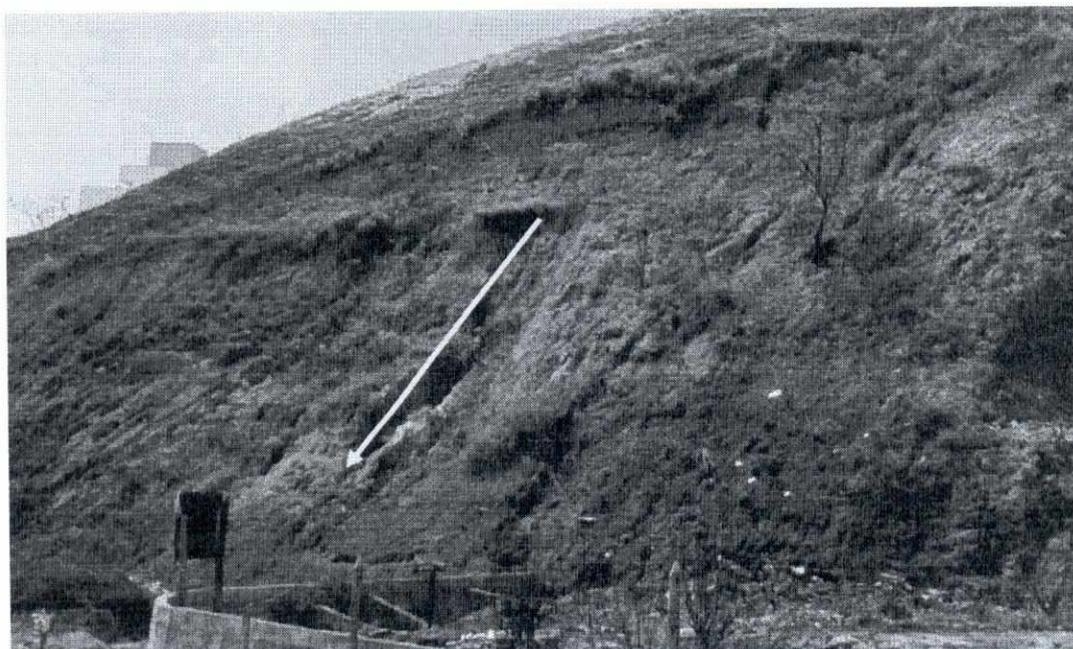
A figura 9 ilustra erosões lineares em sulco decorrentes da ausência de sistema de drenagem das águas pluviais. Apesar disso, os efeitos desse descontrole se manifestaram de forma relativamente suave no talude indicando boa coesão granular do solo mesmo sobre o trecho de silte.

Fig 9: Sulcos erosivos indicando o sentido das linhas de fluxo das águas pluviais escoando na face do talude.

A drenagem superficial da encosta à montante do talude de corte local deve ser implantada ou recuperada tendo em vista que os solos silto-argilosos superficiais são vulneráveis aos processos erosivos quando se tornam saturados em períodos de precipitações pluviométricas prolongadas.
