Ofício nº 1815/2025/SG

**Memorando 23.798/2025**

LAUDO TÉCNICO DE ESTADO DE CONSERVAÇÃO 3 - BI
**AVALIAÇÃO DO ESTADO DE CONSERVAÇÃO DE BENS IMÓVEIS TOMBADOS PELO
MUNICÍPIO**

MUNICÍPIO: Juiz de Fora		DISTRITO: Sede	
NOME DO BEM TOMBADO: Imóvel situado na Avenida Barão do Rio Branco, nº 1262 - Casa de Anita			
ENDEREÇO DO BEM CULTURAL: Avenida Barão do Rio Branco, nº 1262			
Nº DECRETO / ANO: 6466/1999	Nº INSCRIÇÃO LIVRO DO TOMBO / ANO: Nº 0xx/xxxx	PROCESSO ACEITO NO ICMS PATRIMÔNIO CULTURAL A PARTIR DO EXERCÍCIO: xxxx	
NOME E ASSINATURA DO RESPONSÁVEL TÉCNICO: Mariana Machado Alves		FORMAÇÃO PROFISSIONAL: Arquiteta e Urbanista	RG OU CAU OU CREA: A266410-0
CHEFE DO SETOR DA PREFEITURA RESPONSÁVEL PELA IMPLEMENTAÇÃO DA POLÍTICA DE PATRIMÔNIO CULTURAL: Maria Luiza Igino Evaristo		DATA REALIZAÇÃO LAUDO: 16/05/2024	
HÁ OBRA DE RESTAURAÇÃO EM ANDAMENTO?	SIM		NÃO X
HÁ PROJETO APROVADO POR LEI DE INCENTIVO À CULTURA?	SIM		NÃO X
EM CASO POSITIVO:	LEI FEDERAL	LEI ESTADUAL	OUTRA

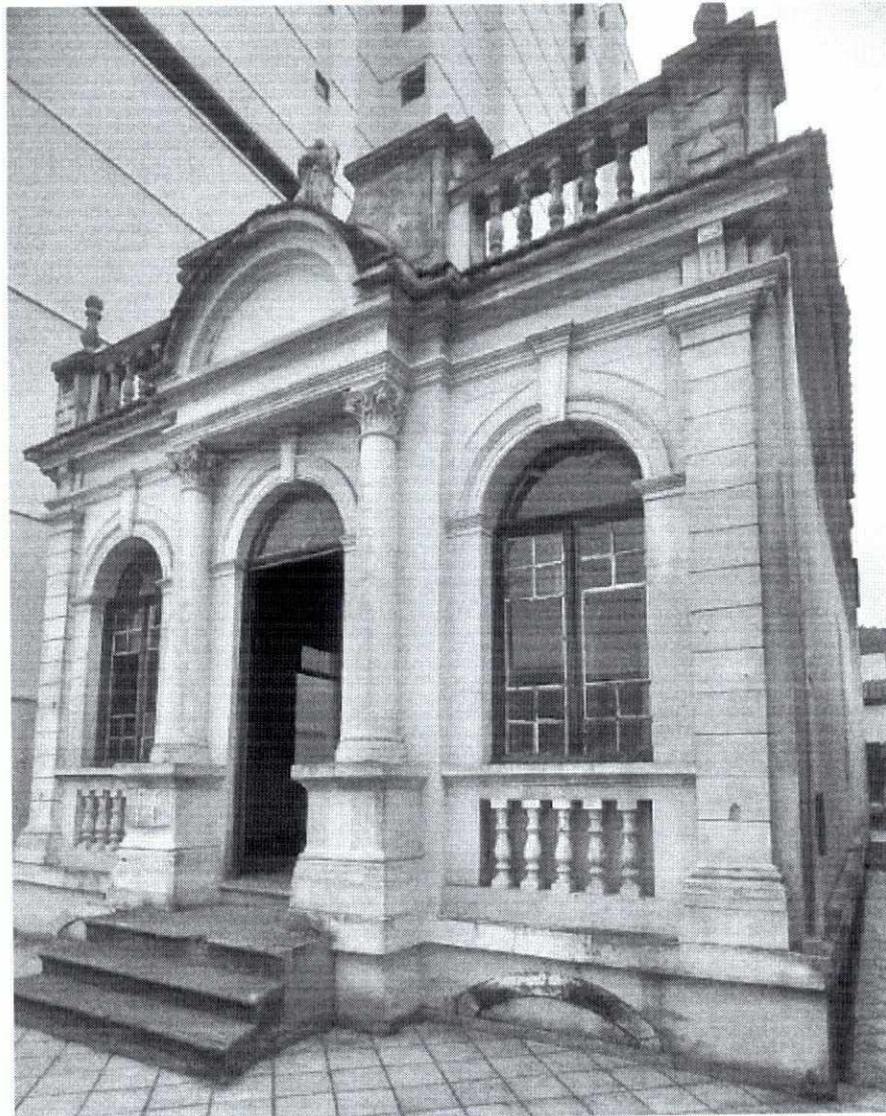
Foto 01: Edificação eclética à Av. Barão do Rio Branco, nº 1262. Foto tirada em 16/05/2024, por Ana Clara Faria.

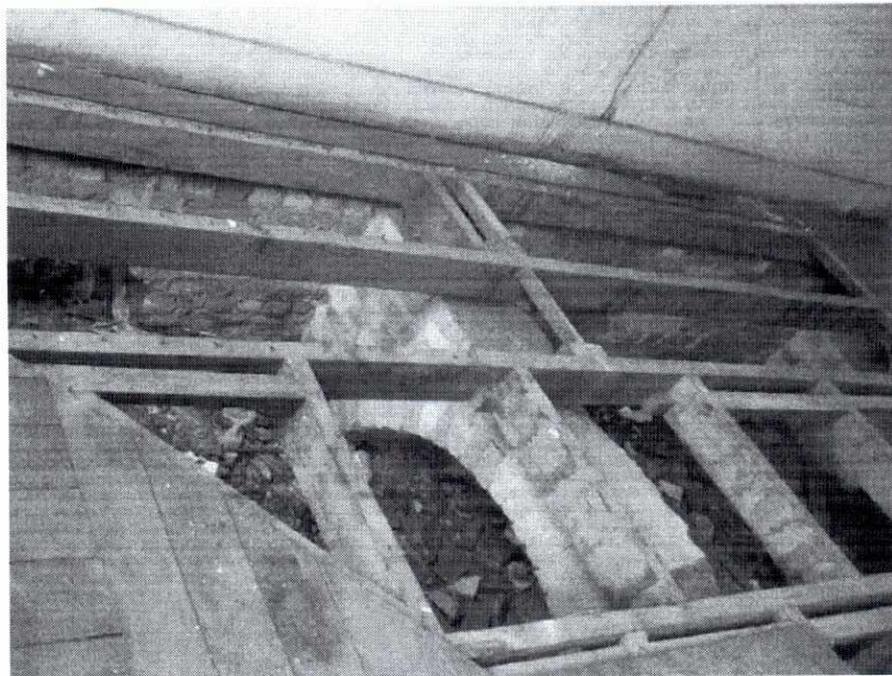
DANOS VERIFICADOS: A edificação apresenta-se construída em dois pavimentos. Sobre a estrutura, nota-se a utilização de tijolos maciços autoportantes. O piso é apoiado sobre barroteamento em madeira, com a utilização de tábuas corridas pregadas a esse. Algumas paredes apresentam-se com manchas de umidade e linhas de sujidades provocadas pela água escorrida nas superfícies, além de manchas provenientes da ação de fogo em alguns pontos. Atenta-se assim, a necessidade de manutenção da cobertura com a correta limpeza de calhas e rufos.

<p>Foto 04 : Detalhe da estrutura do porão elevado, em tijolos maciços autoportantes. Foto tirada em 16/05/2024, por Ana Clara Faria.</p>	<p>1º PAVIMENTO SEM ESCALA</p>
--	--------------------------------

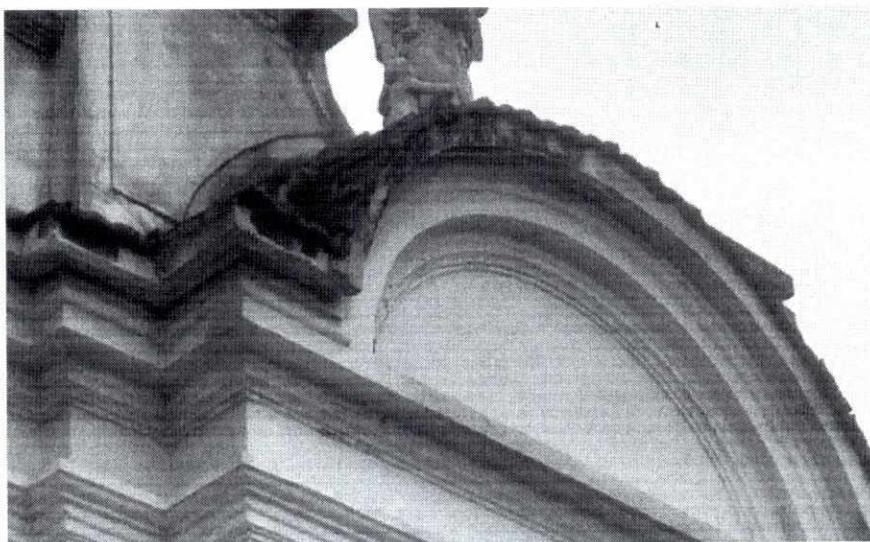
Foto 05: O coroamento da fachada principal da edificação encontra-se conservado, apresentando sujidades e acúmulo de microrganismos na platibanda, decorrentes da umidade ocasionada pelas chuvas. Destaca-se a necessidade de manutenção e limpeza. Foto tirada em 16/05/2024, por Ana Clara Faria.

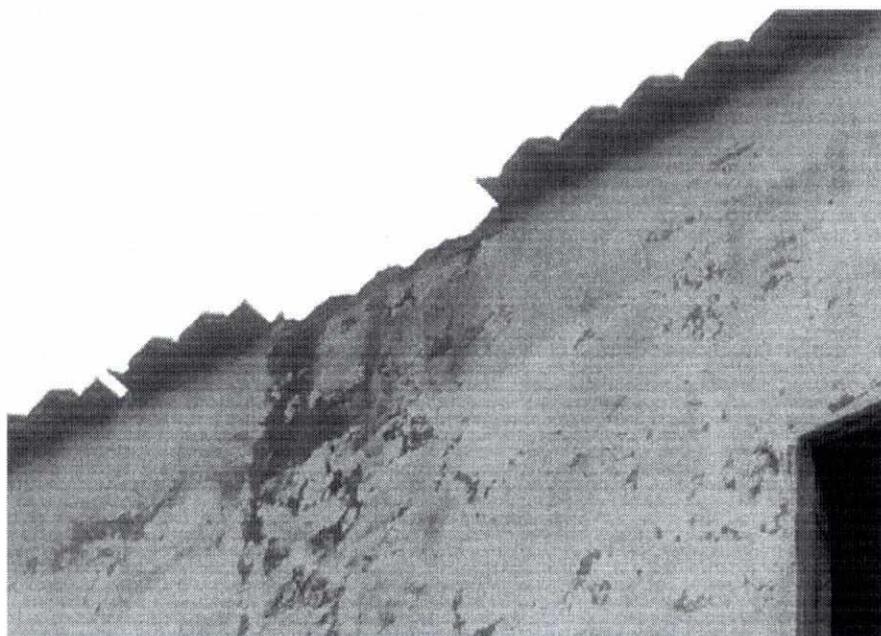
DANOS VERIFICADOS: A cobertura se faz em dois tipos de recobrimento: telhas francesas na edificação principal, e telhas de fibrocimento no anexo aos fundos. Salienta-se a necessidade de manutenção nas calhas e limpeza nas telhas periodicamente. Internamente, são observadas manchas lineares de umidade em proximidade ao forro, o que demonstra problemas com recolhimento de água pluvial da cobertura. Por fim, externamente, nota-se que o entablamento apresenta-se com arquitrave, cornija e friso. Platibanda possui alteamento em arco, além de balaustradas, e acrotério. Fileiras de telhas finalizam platibanda, configurando pequeno beiral. Ornamentação da fachada principal apresenta-se em bom estado de conservação, demandando apenas limpeza e pintura.

Foto 06: Detalhe da fachada posterior. Há perda de parte das telhas responsáveis pelo escoamento das águas pluviais para fora da fachada, o que ocasionou manchas de sujidade e perda de camada pictórica. Foto tirada em 16/05/2024, por Ana Clara Faria.

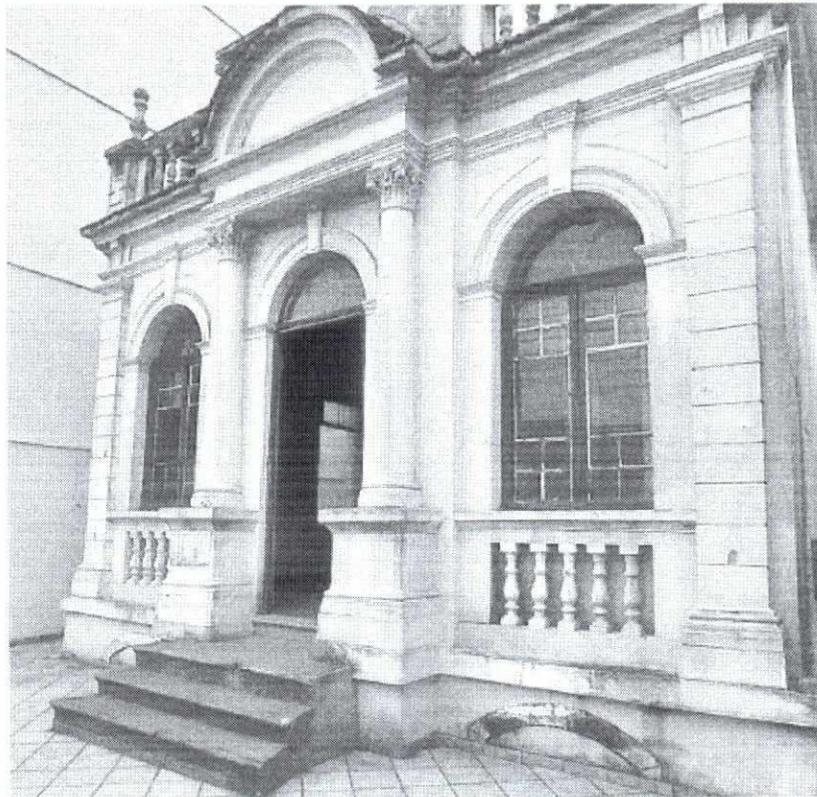
Foto 07: Fachada em bom estado, apresentando sujidade no coroamento e na base, por conta da ação da umidade nesses pontos. Foto tirada em 16/05/2024, por Ana Clara Faria.

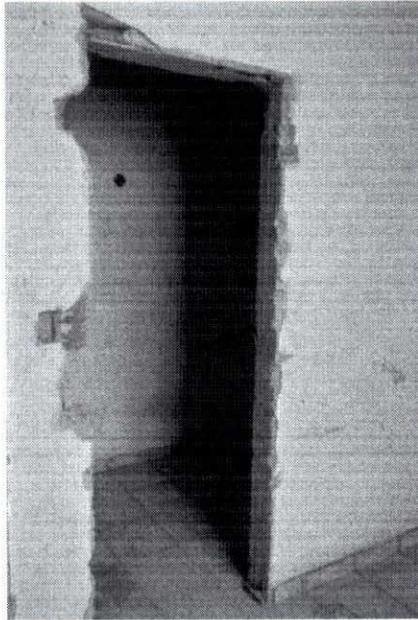
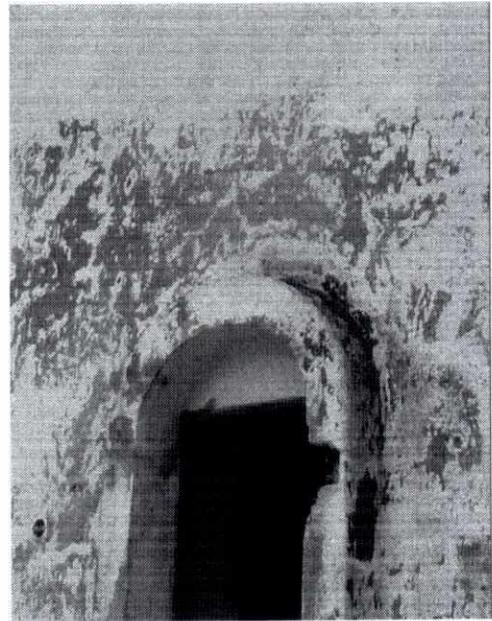
imóvel está desocupado e sem uso específico. Foram observadas diversas manchas de sujidades. As portas e janelas foram retiradas de maneira inadequada, o que resultou em perdas de seções da alvenaria nos vãos. Nota-se no interior pontos de entrada de umidade, demonstrando problemas de escoamento da água na cobertura. Atenta-se assim, a necessidade de manutenção periódica de calhas e condutores, para que não haja retornos da água.

Fotos 08 e 09 Internamente e na fachada posterior, danos na alvenaria causados pela remoção das portas de maneira inadequada. Fotos tiradas em 16/05/2024, por Ana Clara Faria.

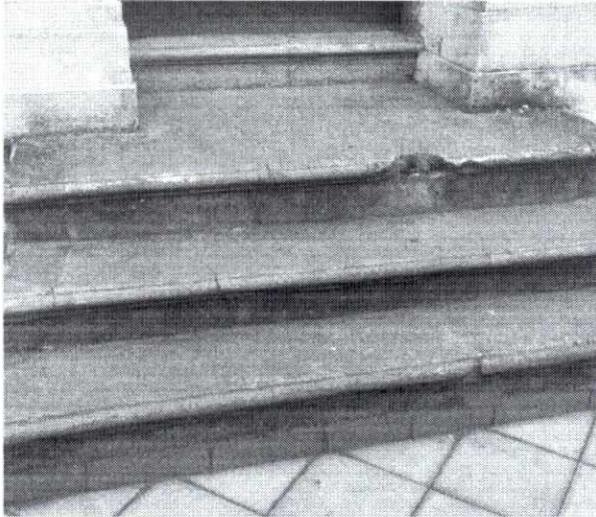
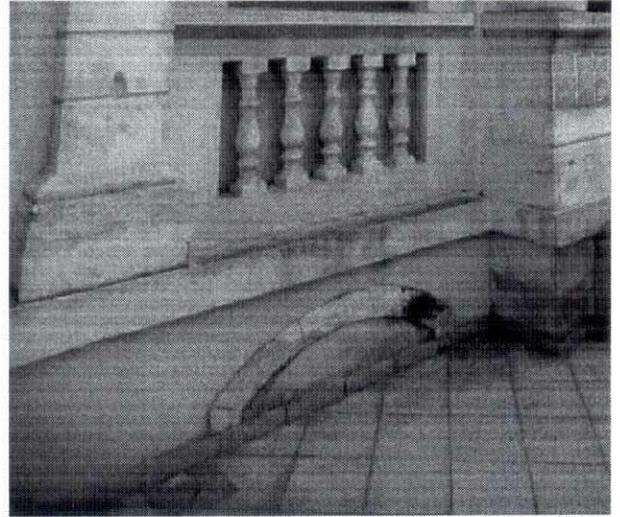
Fotos 11 e 12: Escada de acesso ao imóvel e detalhe da balaustrada e do porão elevado em bom estado. Vê-se, contudo, sujidades e alguns pontos de perda de seção da alvenaria. Fotos tiradas em 16/05/2024, por Ana Clara Faria.

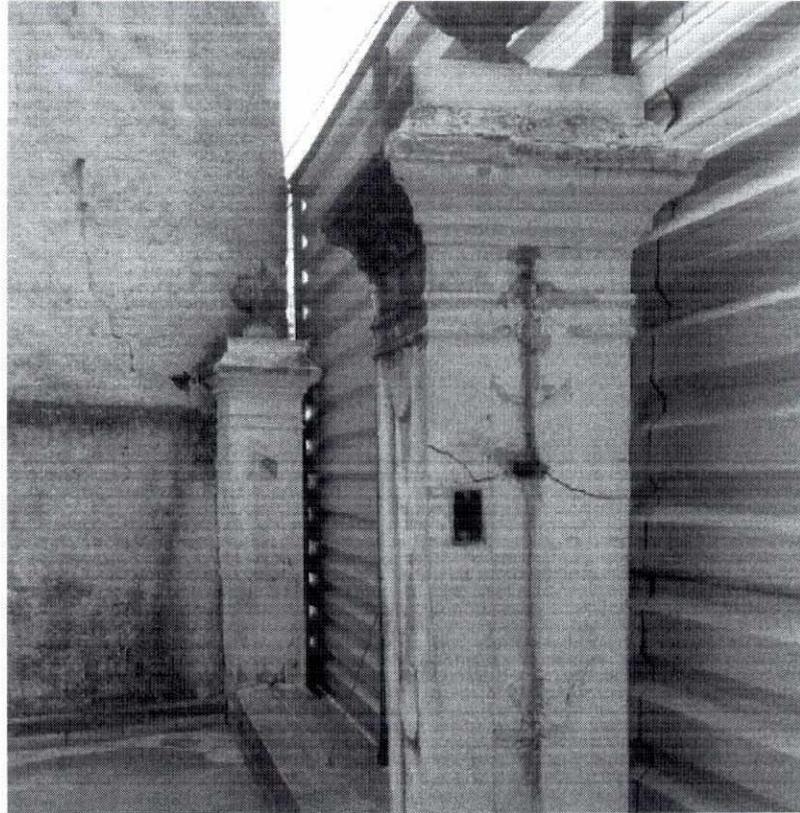
Foto 13: Vista para a frente do terreno. A grade foi removida, e atualmente se encontra com um tapume metálico para proteger o acesso à edificação. As colunas apresentam manchas de sujidade, perdas de seção do revestimento e trincas horizontais, ocasionadas pela remoção inadequada dos gradis. Foto tirada em 16/05/2024, por Ana Clara Faria.

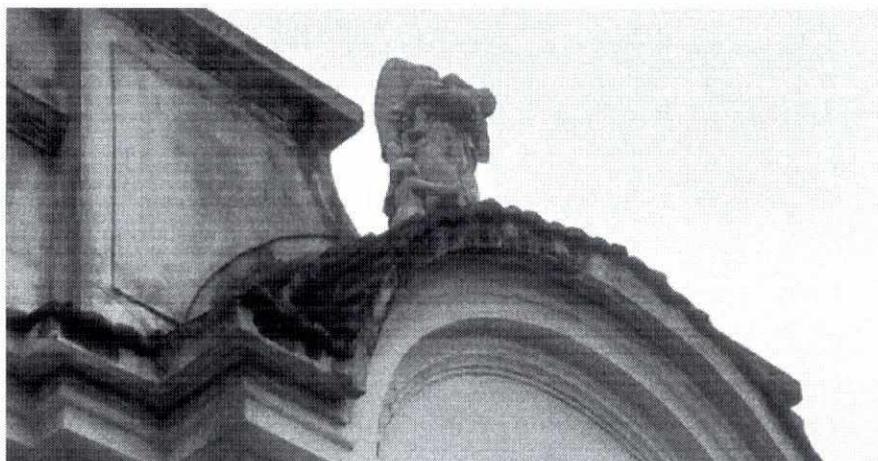
Foto 16: Detalhe do acrotério situado ao topo da fachada principal, que perdeu uma parte estruturante. Destaca-se a necessidade de manutenção, e possível restituição da parte destacada. Foto tirada em 16/05/2024, por Ana Clara Faria.

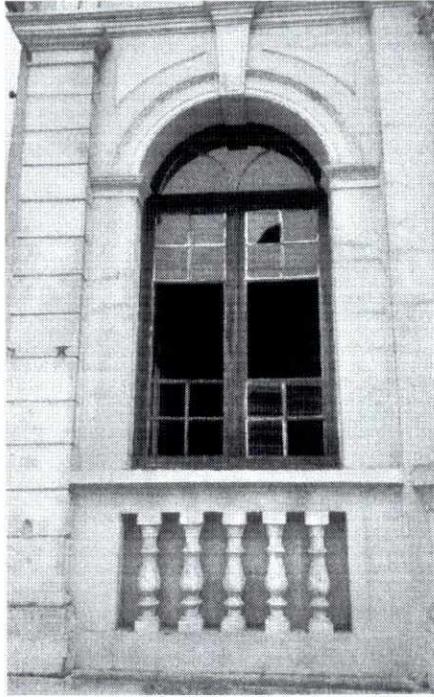
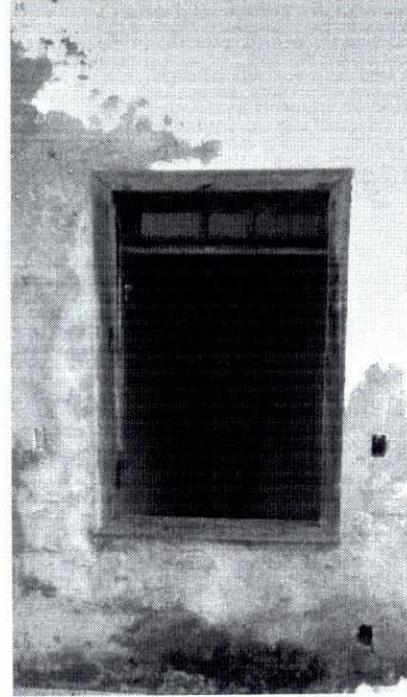
DANOS VERIFICADOS: Portas e janelas da edificação são em madeira. Em observação a fachada nota-se janelas de duas folhas de abrir, com bandeira fixa em vidro. Na fachada principal, encontra-se a escada de acesso ao imóvel. São observadas perdas parciais e totais de janelas e portas em todo o imóvel. Portanto, reparos e restituições são necessários, visando proteger o interior da edificação. Como medida paliativa, é importante vedar essas esquadrias com tapume, até que elas sejam reintegradas ao imóvel.

Fotos 16 e 17: As janelas da edificação apresentam estrutura em madeira. Das 13 janelas presentes no imóvel, 10 foram removidas, 1 apresenta vidros quebrados e 2 estão em bom estado. Fotos tiradas em 16/05/2024, por Ana Clara Faria.

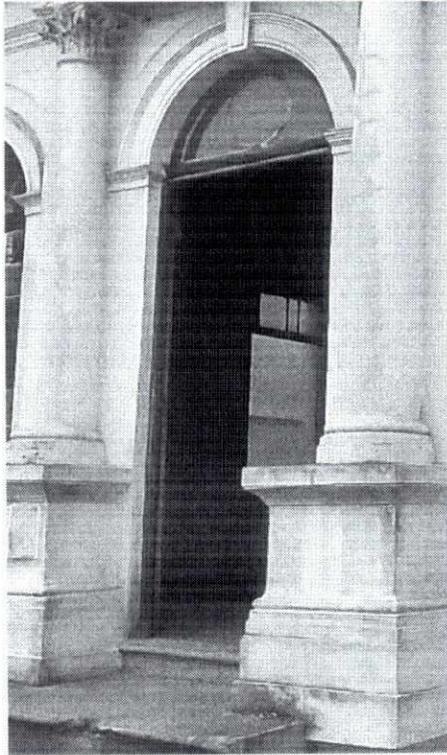
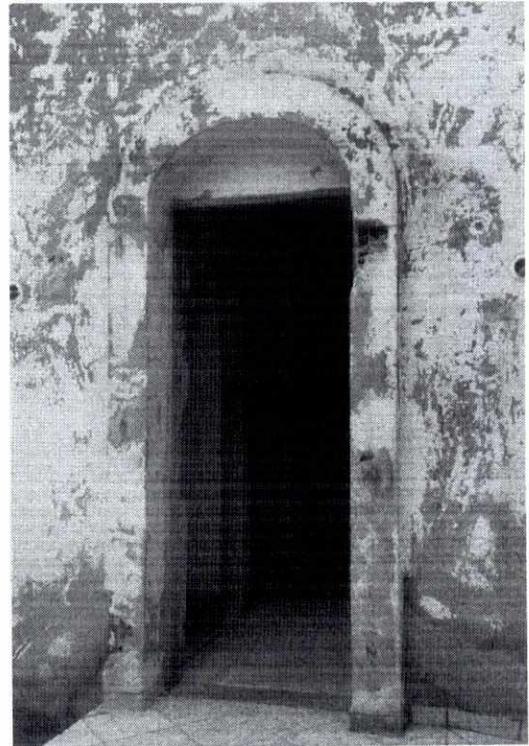
Fotos 18 e 19: Porta de acesso principal da casa, com bandeira fixa e estrutura em madeira, e porta de acesso aos fundos da casa. Assim como as janelas, todas foram removidas de maneira inadequada. Fotos tiradas em 16/05/2024, por Ana Clara Faria.

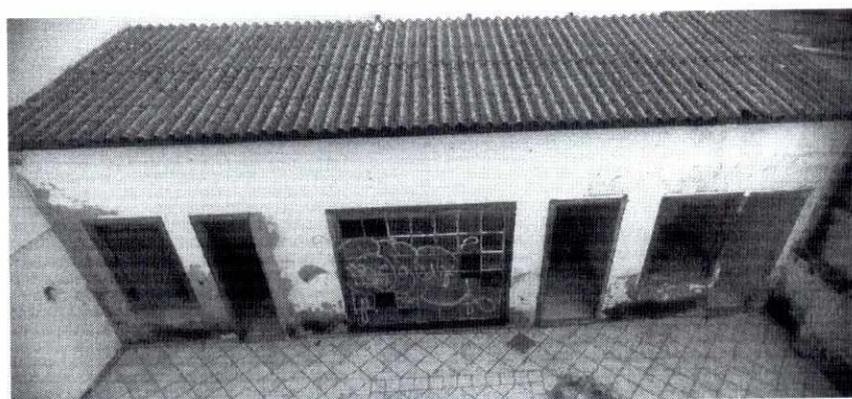
Foto 21: Edificação anexa à casa tombada, também com esquadrias em madeira e vedação em vidro. Todas as portas e janelas foram removidas de maneira inadequada, e a esquadria fixa apresenta perdas de seção do vidro. Foto tirada em 16/05/2024, por Ana Clara Faria.

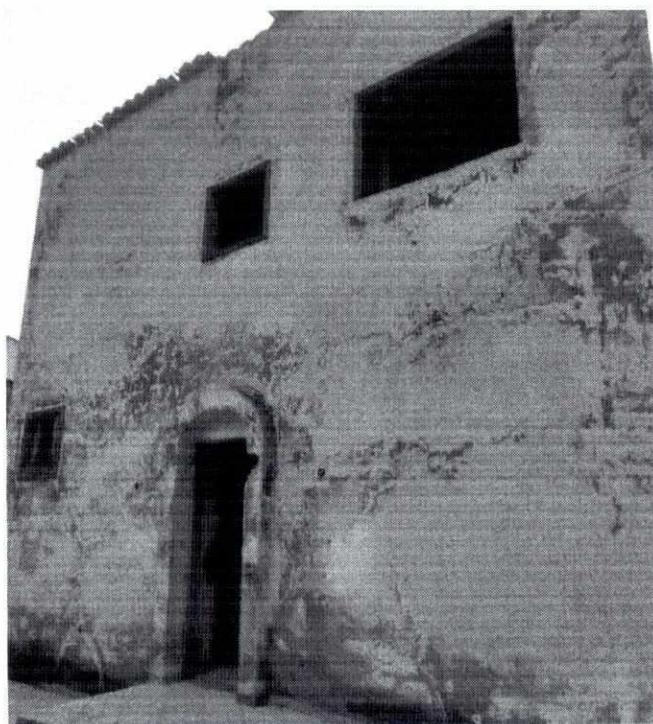
Foto 22: Fachada posterior da edificação. Todas as esquadrias foram removidas de maneira inadequada. Foto tirada em 16/05/2024, por Ana Clara Faria.

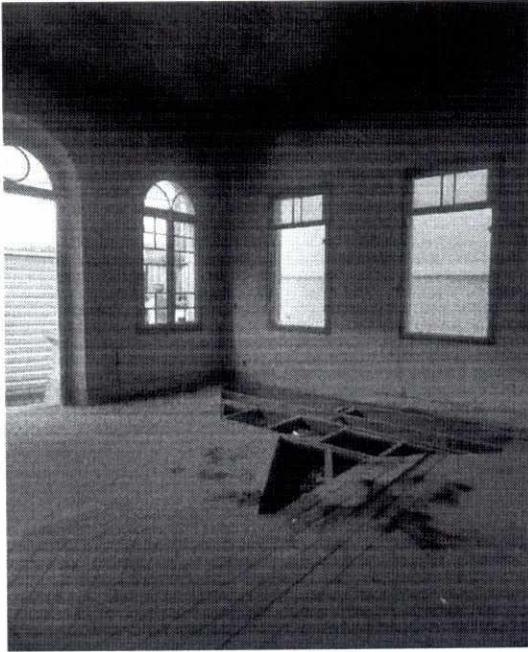
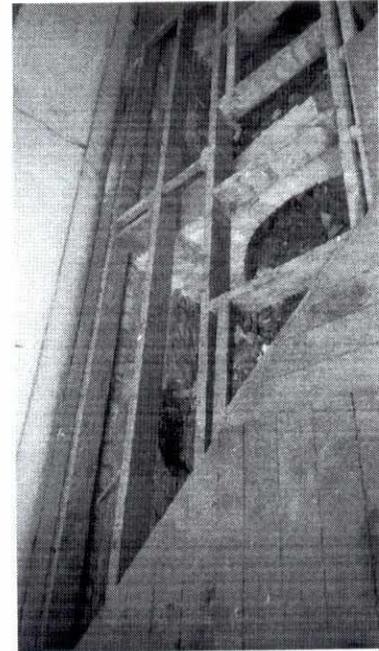
DANOS VERIFICADOS: Internamente, o imóvel apresenta barrotes de madeira e tabuado pregado, em estado regular. Áreas molhadas são também em piso cerâmico. A área externa é em piso cerâmico. Os pisos de madeira apresentam perda significativa na sala principal, tanto no tabuado quanto nos barrotes, apresentando riscos de estabilidade. O segundo pavimento possui piso cerâmico e apresenta algumas perdas de seção, principalmente nos pontos onde as

Fotos 23 e 24: Sala principal da edificação. Há uma grande perda de seção do piso, que compromete a estabilidade da sala, e alguns pontos de desgaste da madeira do taboado. De modo geral, o piso apresenta um estado de conservação ruim. Fotos tiradas em 16/05/2024, por Ana Clara Faria.

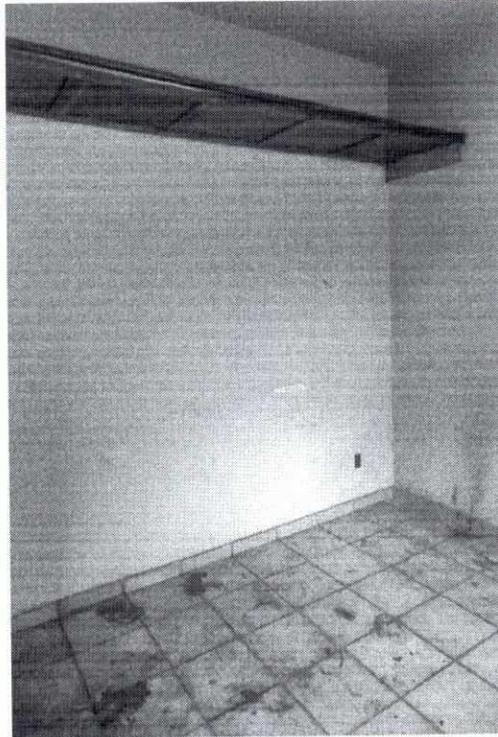
Foto 25: No segundo pavimento, há presença de sujidade em todos os ambientes. Fotos tiradas em 16/05/2024, por Ana Clara Faria.

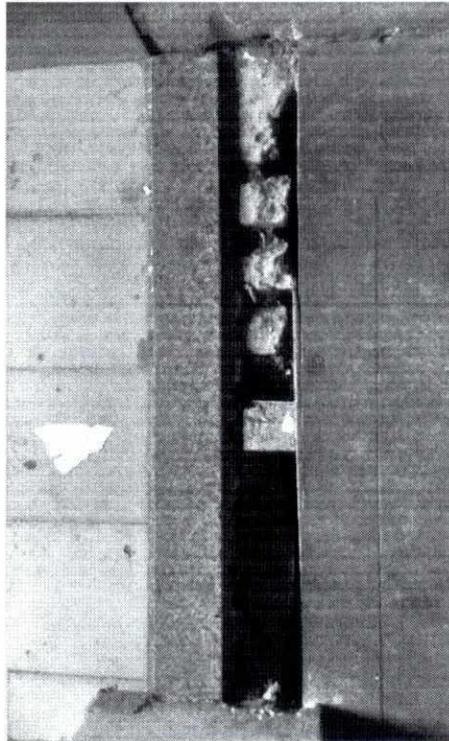
Foto 26: Detalhe da soleira removida no primeiro pavimento. Fotos tiradas em 16/05/2024, por Ana Clara Faria.

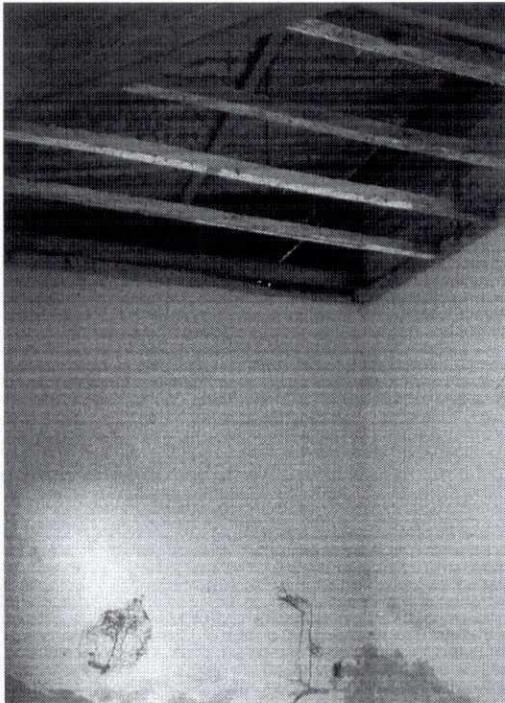
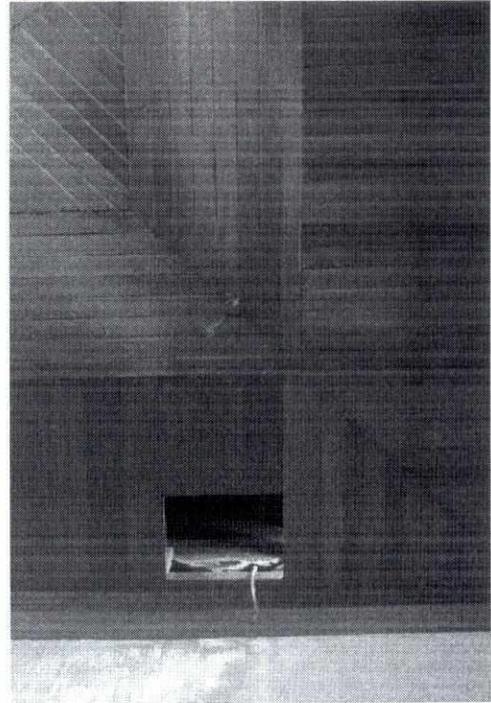
DANOS VERIFICADOS: Os forros da edificação encontram-se com alguns pontos estufamentos e perdas de seção, o que compromete a integridade do mesmo. Atenta-se a necessidade de manutenção da cobertura e limpeza de calhas, para evitar infiltrações que possam ocasionar o apodrecimento da madeira.

Fotos 27 e 28: O forro da edificação anexa apresenta algumas perda de seção, demandando manutenção. No interior do imóvel, destaca-se esse ponto de perda do forro e exposição da fiação. Foto tirada em 16/05/2024, por Ana Clara Faria.

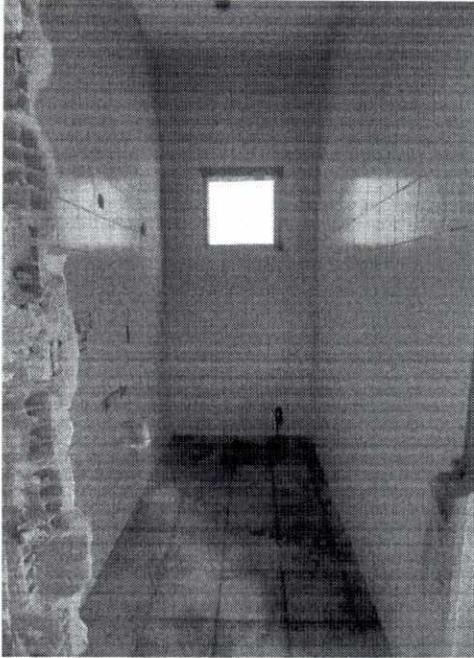
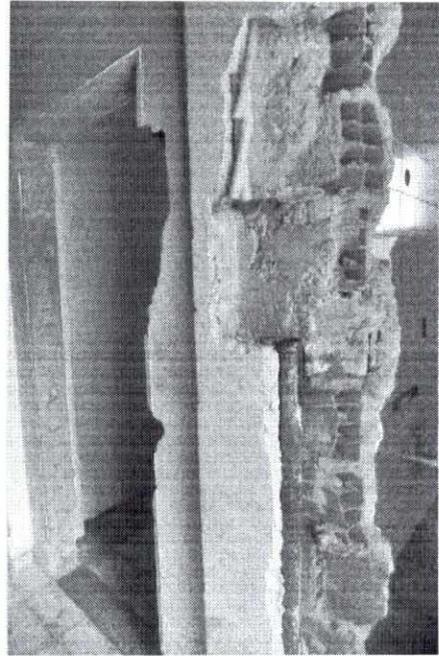
DANOS VERIFICADOS: As instalações hidráulicas e elétricas foram removidas, incluindo o quadro geral de distribuição de energia e o hidrômetro. É necessário refazer toda a estrutura das instalações.

Fotos 32 e 33: Banheiros da edificação. Todas as louças sanitárias foram removidas. Nota-se no detalhe à direita os conduites de energia expostos, e sua fiação foi removida. Foto tirada em 16/05/2024, por Ana Clara Faria.

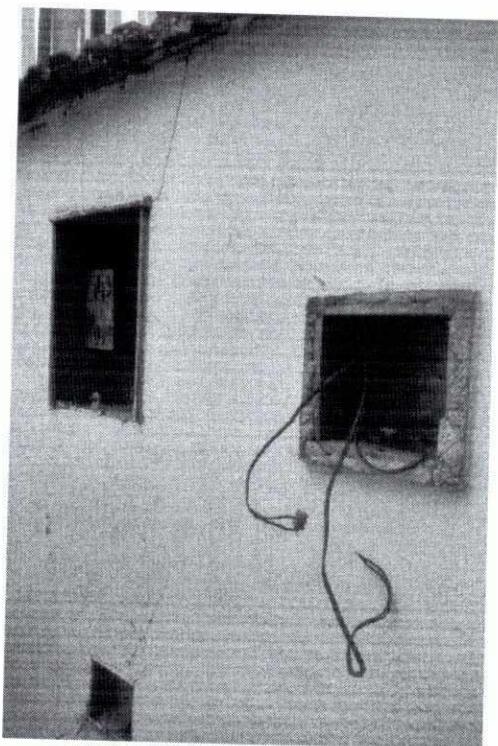
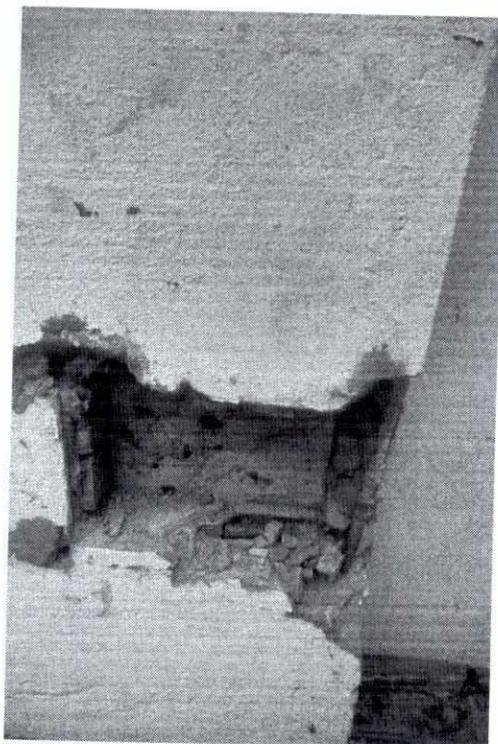
Fotos 34 e 35: Quadro de distribuição de energia e hidrômetro, responsáveis pela distribuição de energia e água na edificação, foram completamente removidos. Foto tirada em 16/05/2024, por Ana Clara Faria.
