JUIZ DE FORA
PREFEITURA

Ofício nº 1486/2026/SG

Pedido de Informação nº 81/2026 - Kátia Franco

Relatório de Vistoria Técnica Escola Municipal Murilo Mendes

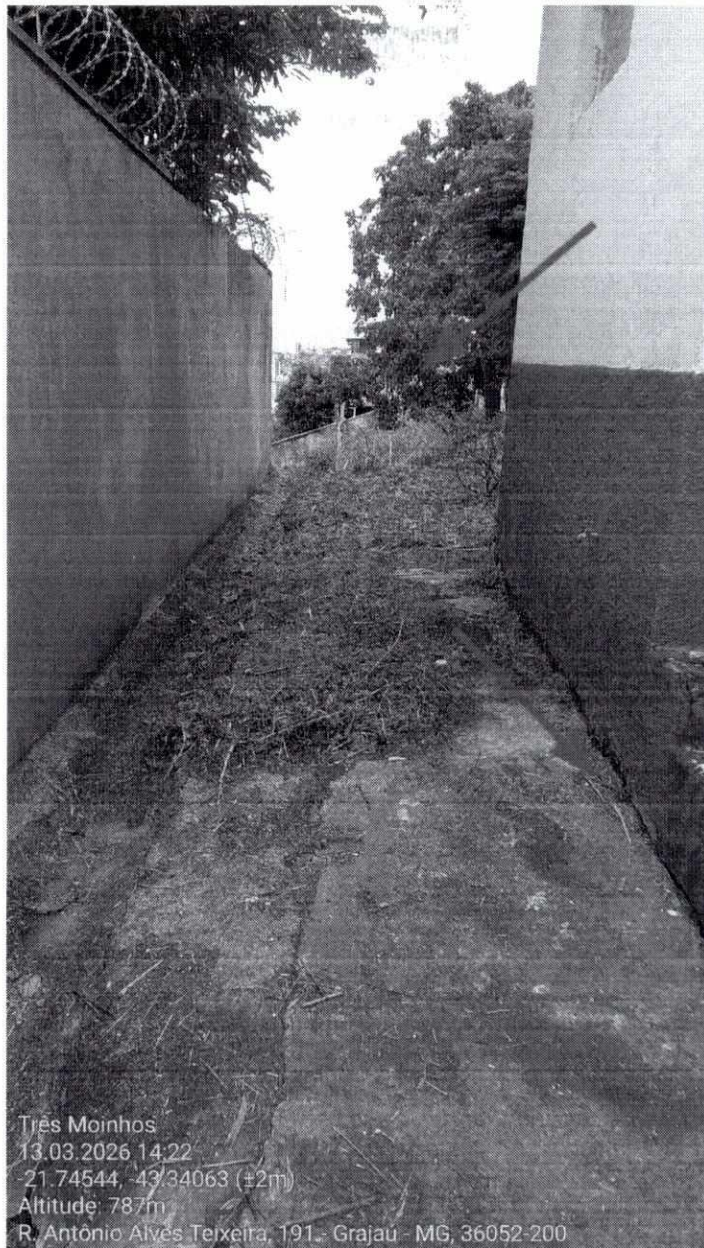
Figura 5 - Vista frontal do ponto de ocorrência do deslizamento de solo e trincas presente entre o piso e a parede de vedação da Escola.

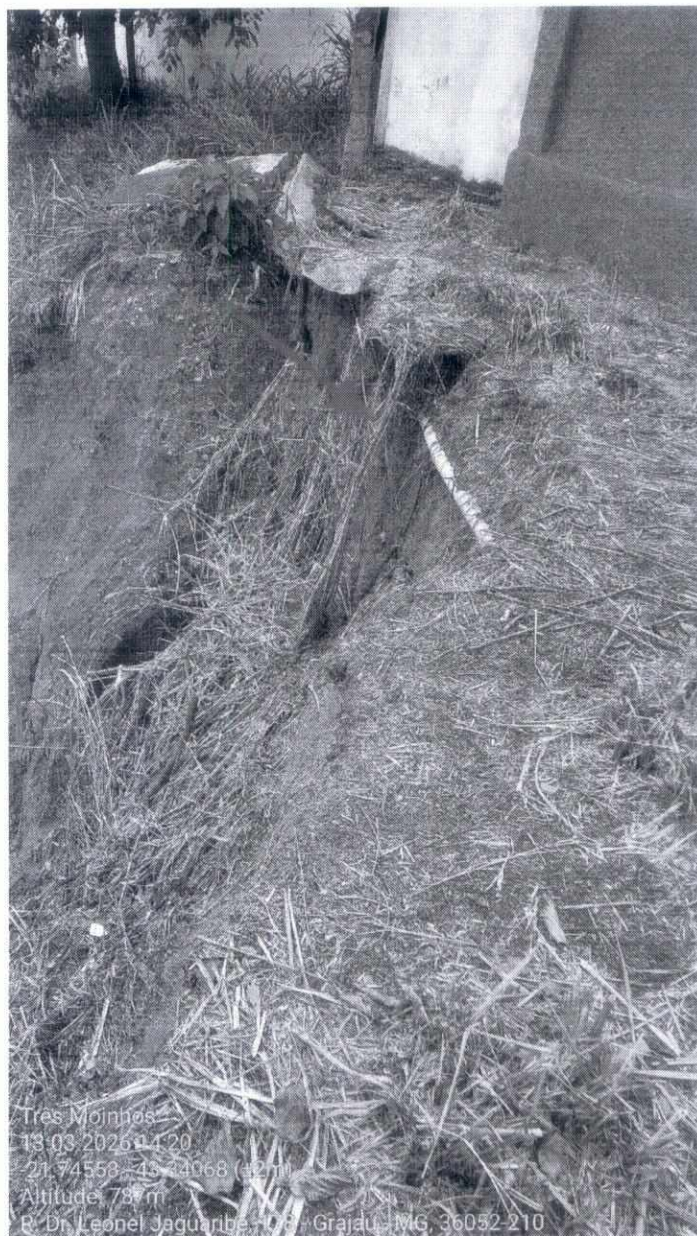
Seguindo com a vistoria, a equipe se deslocou mais a frente no corredor de fundos, já próximo a área que realiza confrontamento com o lote pertencente a CESAMA, ao qual se situa o reservatório Grajaú, ponto principal da ocorrência, **onde em decorrência das chuvas intensas que acometeram o município no dia 23 de fevereiro de 2026, ocorreu o deslizamento do talude adjacente ao lote pertencente a Escola, culminando no colapso total do muro de divisa, do piso que fornecia continuidade ao corredor, e de trecho da tubulação de esgoto que constava no local.** Em decorrência do

Figura 6 - Local do deslizamento de solo e trecho da rede de esgoto rompida e tensionada.

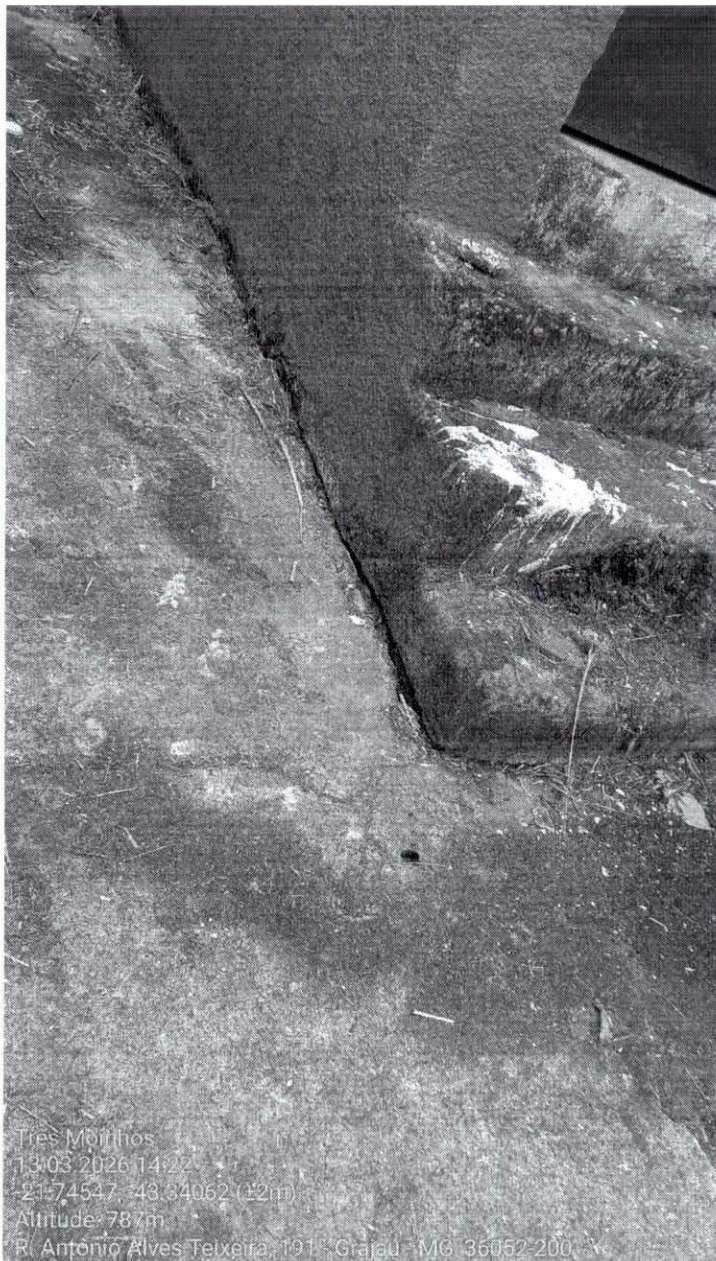
movimento de massa em questão ocorreu o estreitamento de quase a totalidade do trecho, **ficando de passagem um espaço de cerca de 1,00 metro de largura, ao qual o piso apresenta som cavo (indícios de solapamento) e trincas características de tração (indicativo de risco de novos deslizamentos)** já nos pontos próximos ao deslizamento de solo. Neste trecho final toda a estrutura de piso encontrava-se, no ato da vistoria com descolamento do restante da estrutura de vedação pertencente à Escola.

Figura 7 - Aberturas presentes entre o piso e a edificação da Escola, próximo ao ponto de ocorrência do deslizamento de solo.

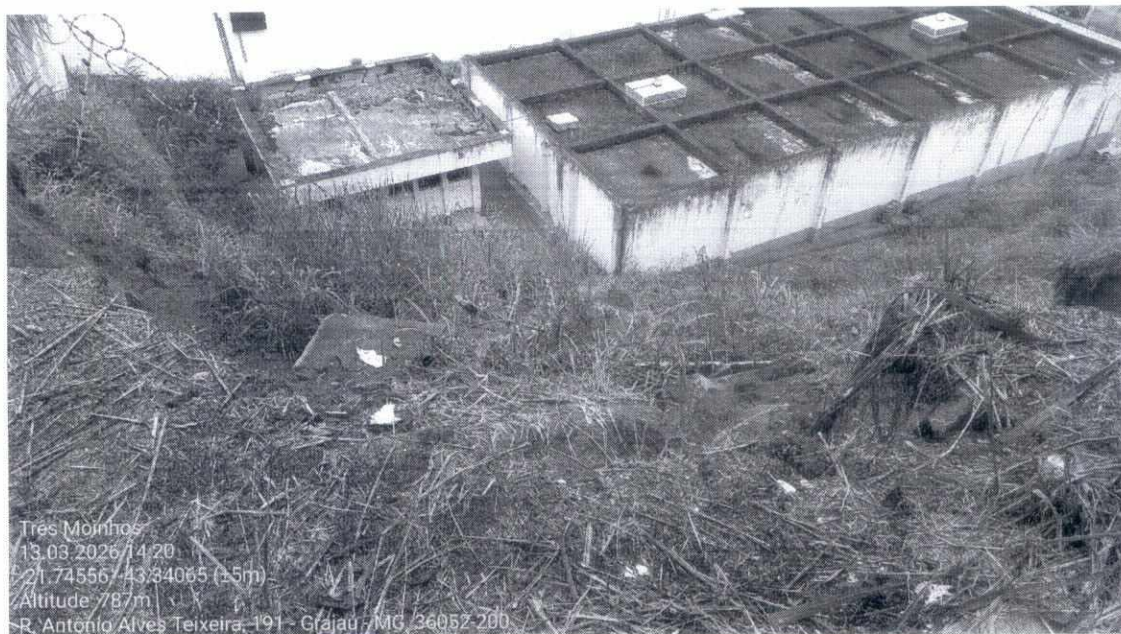
Figura 8 - Vista superior da Adutora situada nas proximidades da Escola e frontal ao do ponto do deslizamento de solo ocorrido em decorrência das intensas chuvas que acometeram o município de Juiz de Fora no dia 23 de fevereiro de 2026.

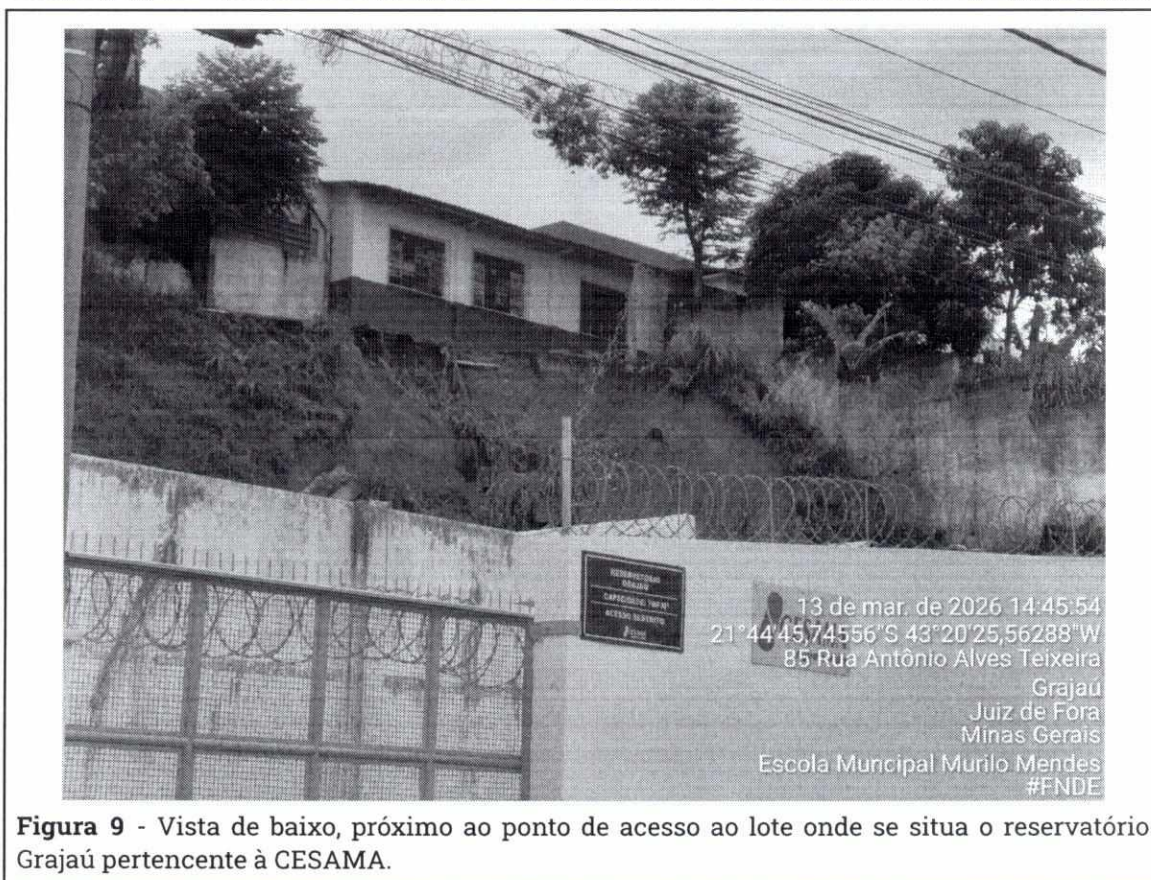
Figura 9 - Vista de baixo, próximo ao ponto de acesso ao lote onde se situa o reservatório Grajaú pertencente à CESAMA.

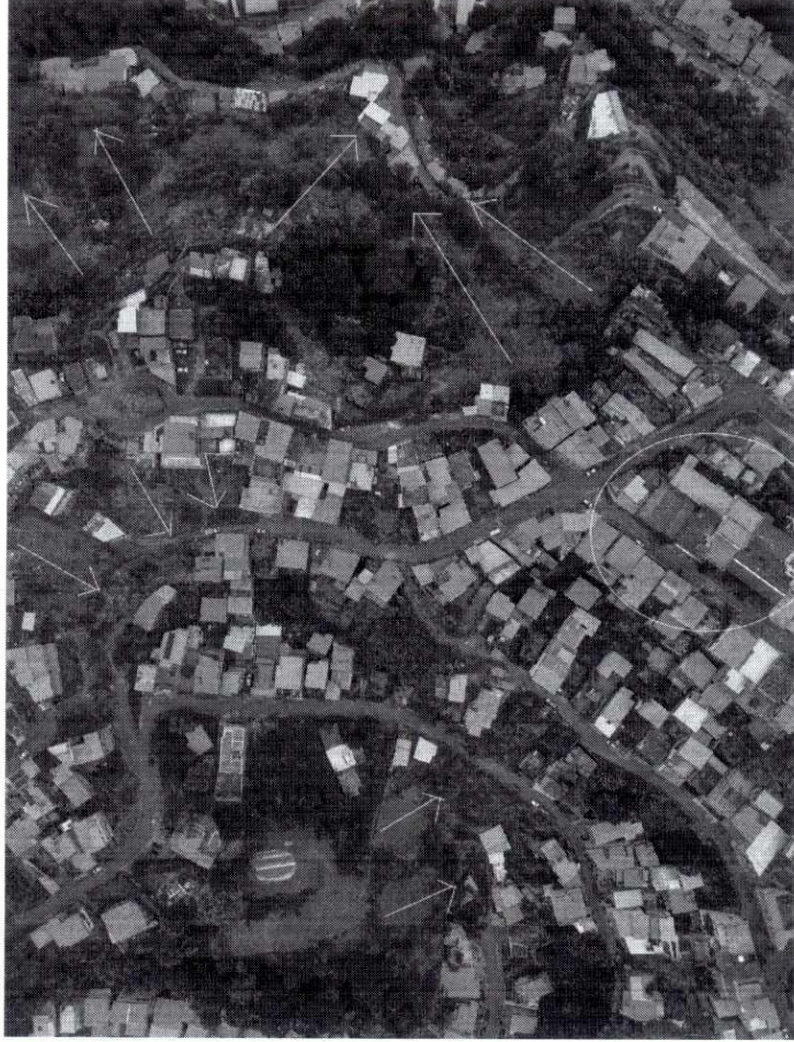
O conjunto do cenário exposto nas imagens anexas a seguir, bem como pelo contexto geomorfológico local, tem-se que a **ESCOLA MUNICIPAL MURILO MENDES, se encontra em uma condição de risco iminente para sua estrutura, haja vista a presença de cicatrizes de deslizamentos recentes junto à sua estrutura, assim como pela identificação de feições de instabilidade indicativas de risco iminente de novos deslizamentos.**

Figura 11 - Imagem apresentando a localização da escola (circulada), bem como múltiplos escorregamentos de talude no entorno da instituição de ensino, assim como junto da escola.

Recomenda-se com isso, que a Secretaria de Educação do Município de Juiz de Fora e o Ministério da Educação, busque uma área alternativa para alocar a comunidade escolar, até que seja provida uma solução técnica definitiva, ou seja, uma nova área para alocar a Escola Municipal Murilo Mendes, haja vista que em decorrência do evento climático extremo que atingiu o Município e pelas feições de instabilidade existentes, a estrutura local já ficou comprometida, podendo vir a ser severamente atingida em caso de eventos similares no futuro.
