## Memorando 3- 40.352/2026

### Pedido de Informação nº 101/2026 - Maurício delgado

## **Relatório de Vistoria Técnica Escola Municipal Murilo Mendes**

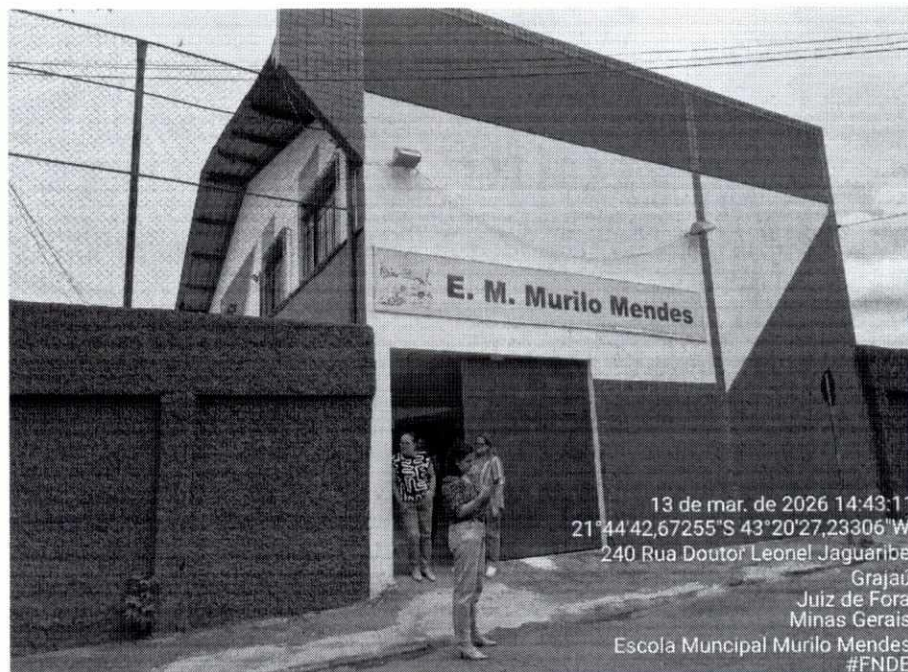
**Figura 1** - Fachada e acesso principal de entrada à Escola Murilo Mendes.

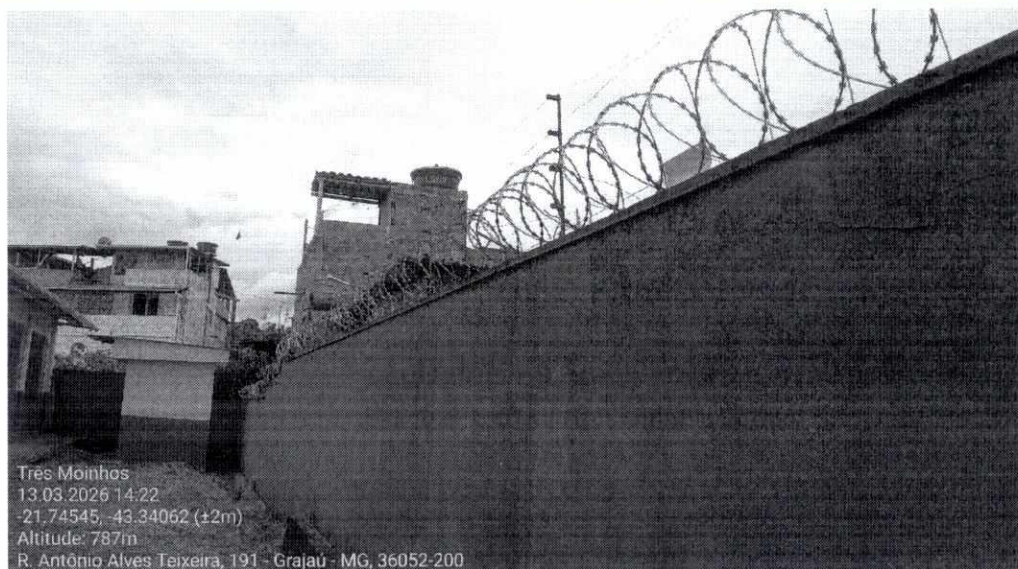
**Figura 2** - Extensão do muro de divisa de fundos à Escola.

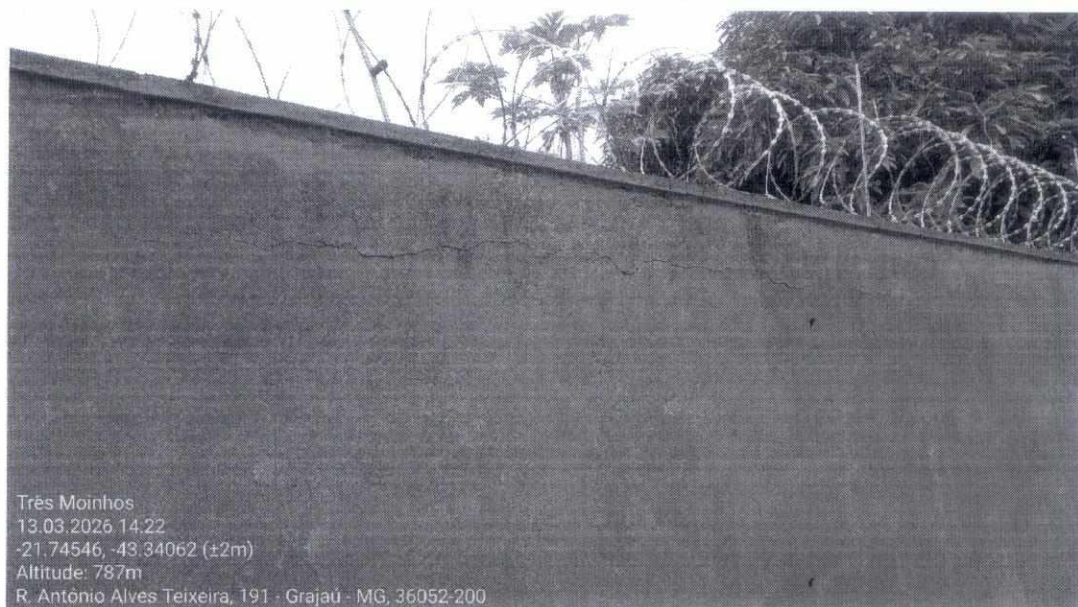
**Figura 3** - Trincas presentes entre o cintamento do muro de divisa e as fiadas de blocos.

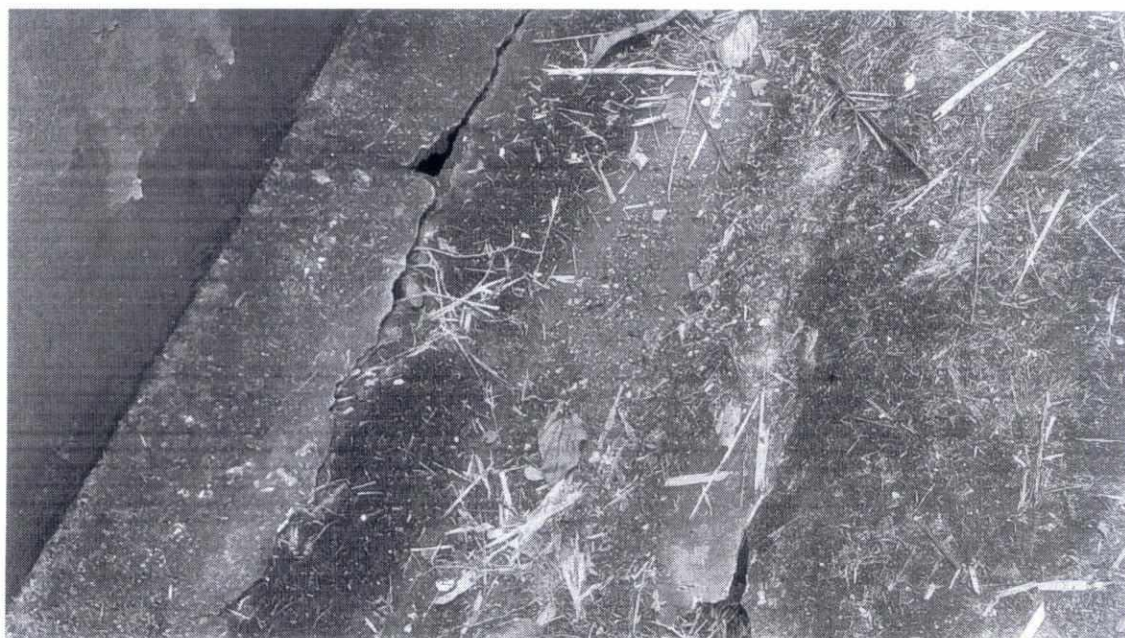
movimento de massa em questão ocorreu o estreitamento de quase a totalidade do trecho, **ficando de passagem um espaço de cerca de 1,00 metro de largura, ao qual o piso apresenta som cavo (indícios de solapamento) e trincas características de tração (indicativo de risco de novos deslizamentos)** já nos pontos próximos ao deslizamento de solo. Neste trecho final toda a estrutura de piso encontrava-se, no ato da vistoria com descolamento do restante da estrutura de vedação pertencente à Escola.

**Figura 4** - Aberturas no piso, especificamente entre a base do muro de divisa e a canaleta situada ao seu pé.

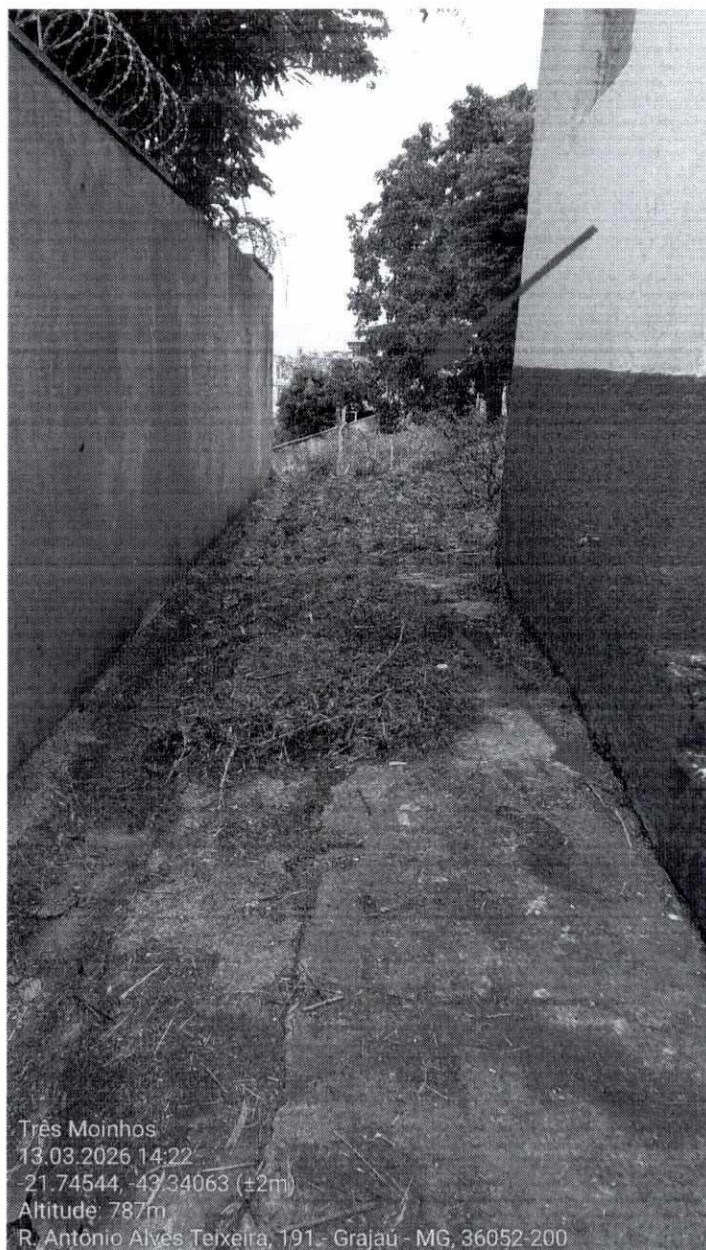
Seguindo com a vistoria, a equipe se deslocou mais a frente no corredor de fundos, já próximo a área que realiza confrontamento com o lote pertencente a CESAMA, ao qual se situa o reservatório Grajaú, ponto principal da ocorrência, **onde em decorrência das chuvas intensas que acometeram o município no dia 23 de fevereiro de 2026, ocorreu o deslizamento do talude adjacente ao lote pertencente a Escola, culminando no colapso total do muro de divisa, do piso que fornecia continuidade ao corredor, e de trecho da tubulação de esgoto que constava no local.** Em decorrência do

**Figura 5** - Vista frontal do ponto de ocorrência do deslizamento de solo e trincas presente entre o piso e a parede de vedação da Escola.

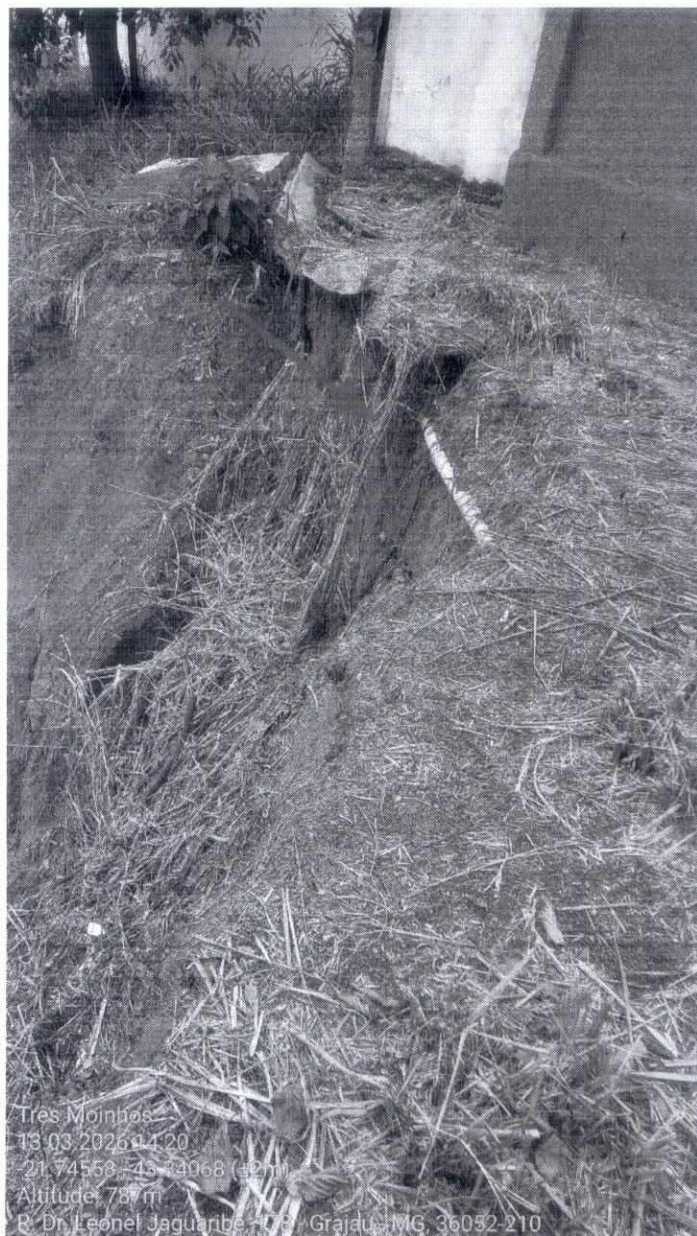
**Figura 6** - Local do deslizamento de solo e trecho da rede de esgoto rompida e tensionada.

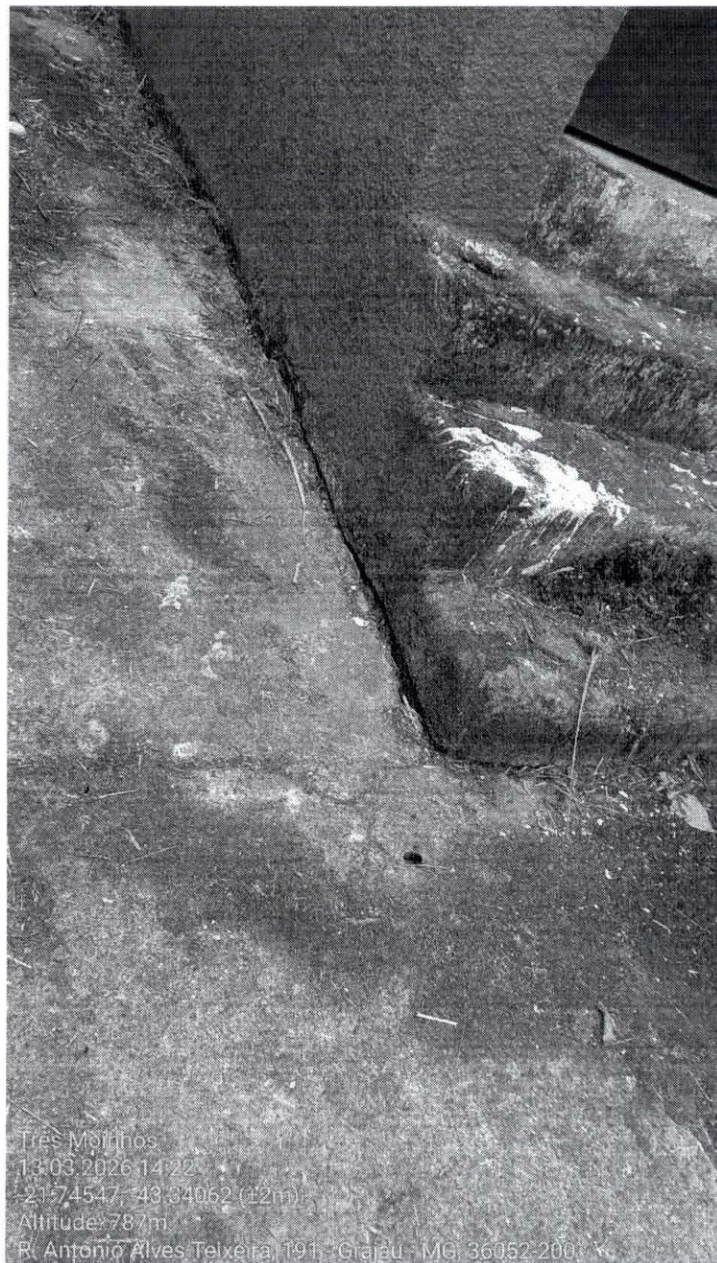
**Figura 7** - Aberturas presentes entre o piso e a edificação da Escola, próximo ao ponto de ocorrência do deslizamento de solo.

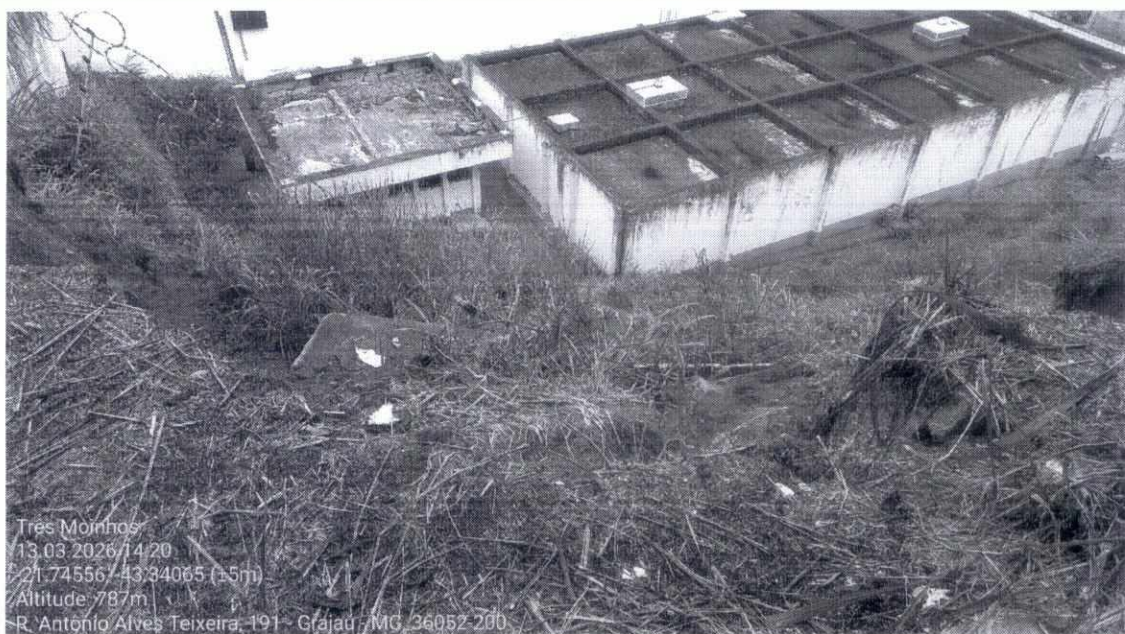
**Figura 8** - Vista superior da Adutora situada nas proximidades da Escola e frontal ao do ponto do deslizamento de solo ocorrido em decorrência das intensas chuvas que acometeram o município de Juiz de Fora no dia 23 de fevereiro de 2026.

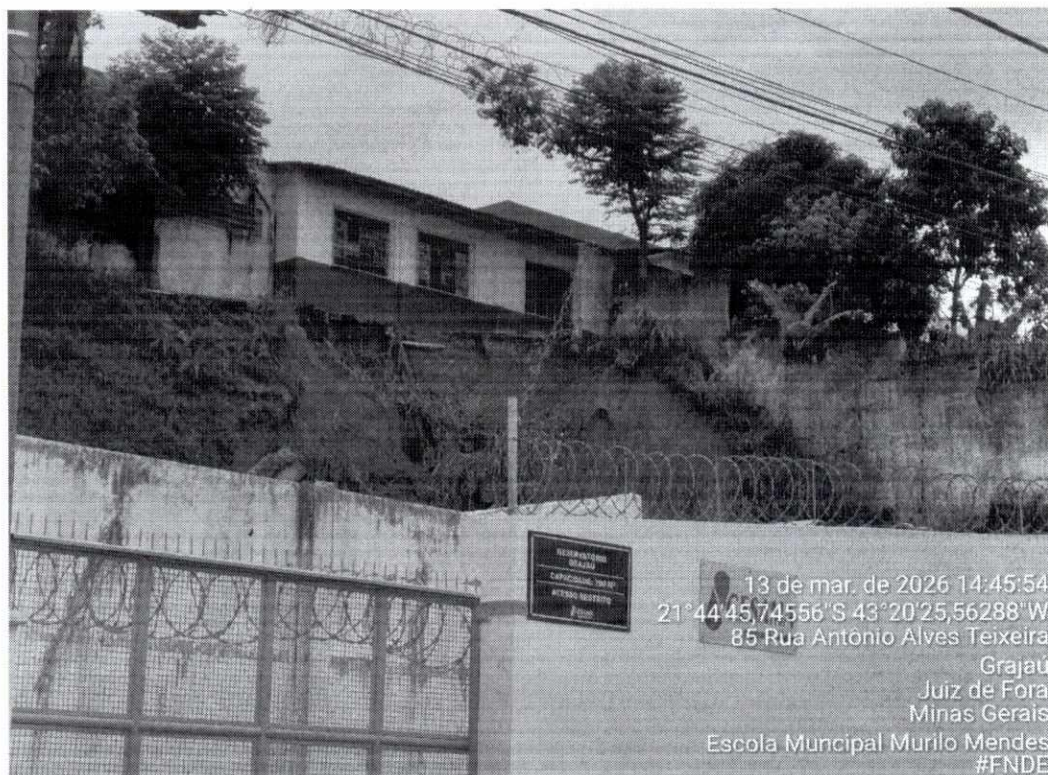
**Figura 9** - Vista de baixo, próximo ao ponto de acesso ao lote onde se situa o reservatório Grajaú pertencente à CESAMA.

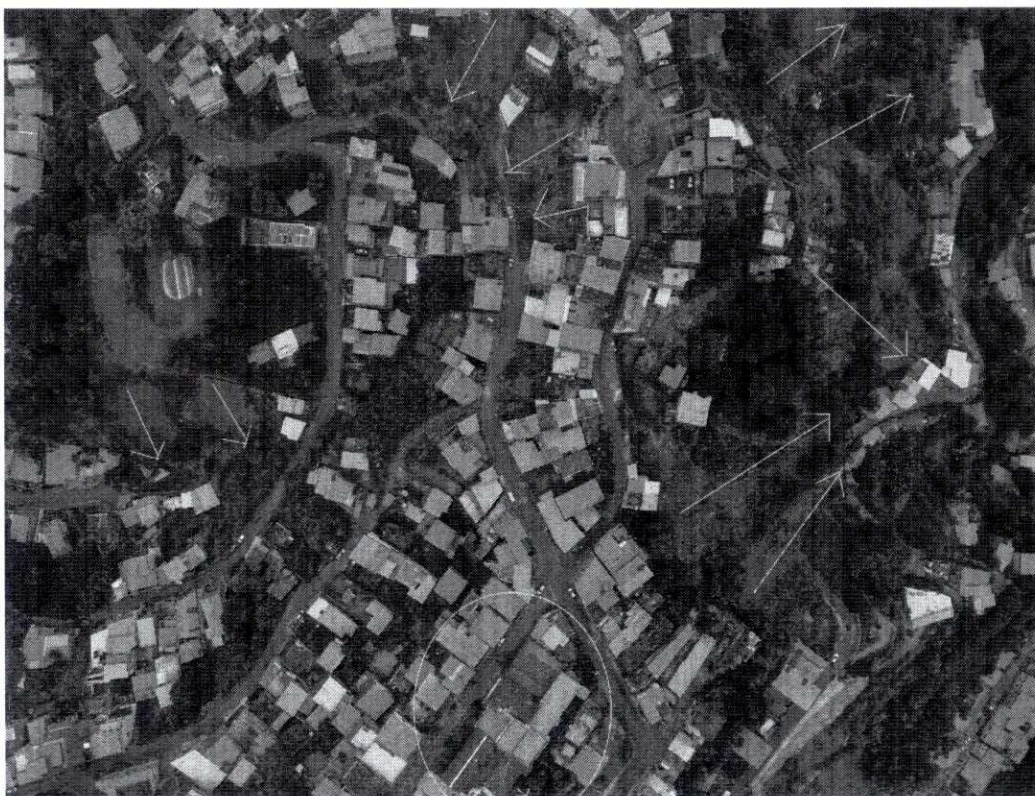
O conjunto do cenário exposto nas imagens anexas a seguir, bem como pelo contexto geomorfológico local, tem-se que a **ESCOLA MUNICIPAL MURILO MENDES, se encontra em uma condição de risco iminente para sua estrutura, haja vista a presença de cicatrizes de deslizamentos recentes junto à sua estrutura, assim como pela identificação de feições de instabilidade indicativas de risco iminente de novos deslizamentos.**

**Figura 11** - Imagem apresentando a localização da escola (circulada), bem como múltiplos escorregamentos de talude no entorno da instituição de ensino, assim como junto da escola.

Recomenda-se com isso, que a Secretaria de Educação do Município de Juiz de Fora e o Ministério da Educação, busque uma área alternativa para alocar a comunidade escolar, até que seja provida uma solução técnica definitiva, ou seja, uma nova área para alocar a Escola Municipal Murilo Mendes, haja vista que em decorrência do evento climático extremo que atingiu o Município e pelas feições de instabilidade existentes, a estrutura local já ficou comprometida, podendo vir a ser severamente atingida em caso de eventos similares no futuro.
