## Memorando 35.221/2026

**Assunto:** Manifestação técnica – Parecer quanto à vistoria realizada no bairro Esplanada, após a queda de um barranco, causando a quebra de parte da rede coletora de esgoto.

| Relatório número: 02/2026 | | | |
| Local: Rua Maria Luisa Tostes, próximo n. 335 Bairro Esplanada | | | |

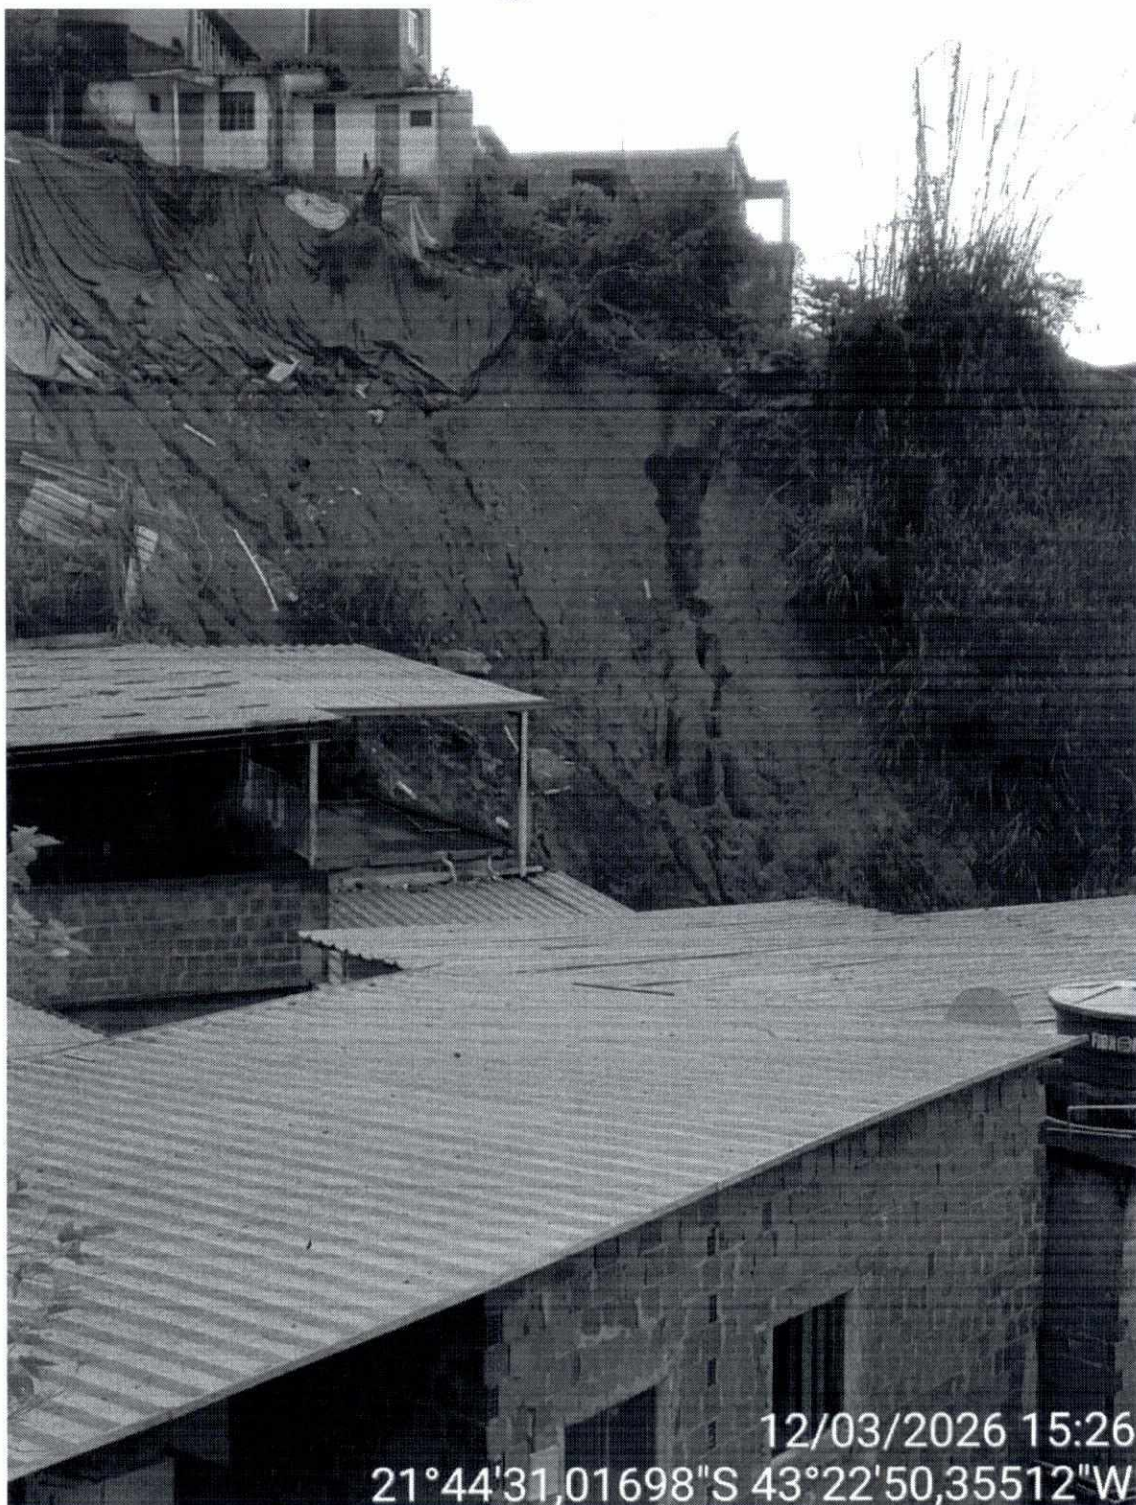
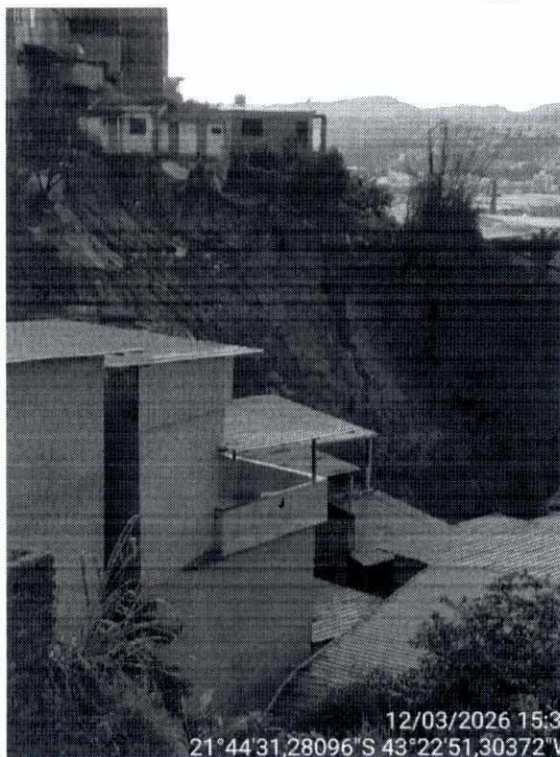
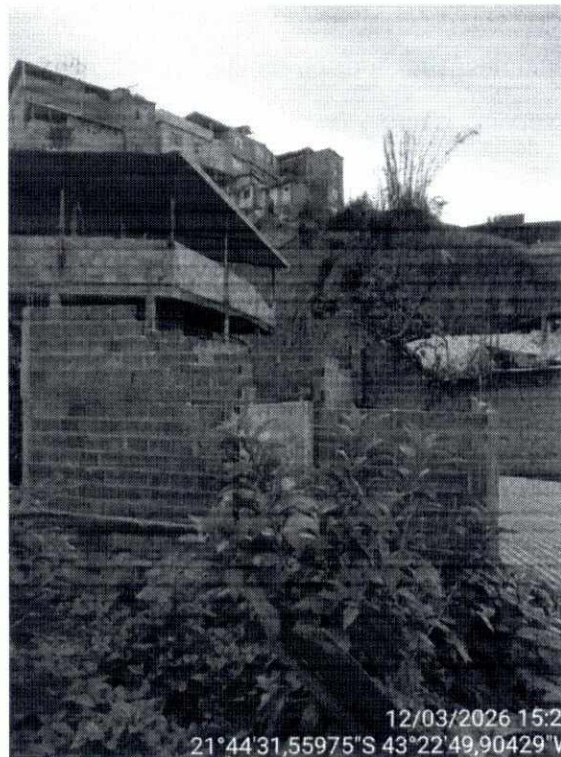
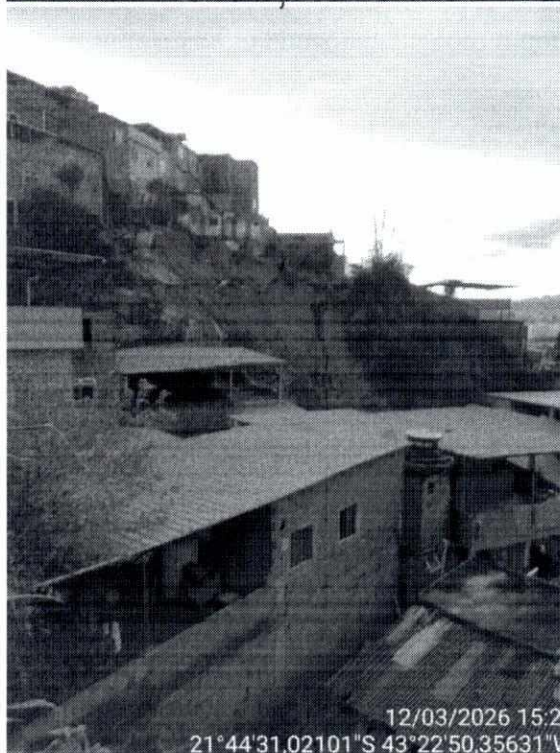
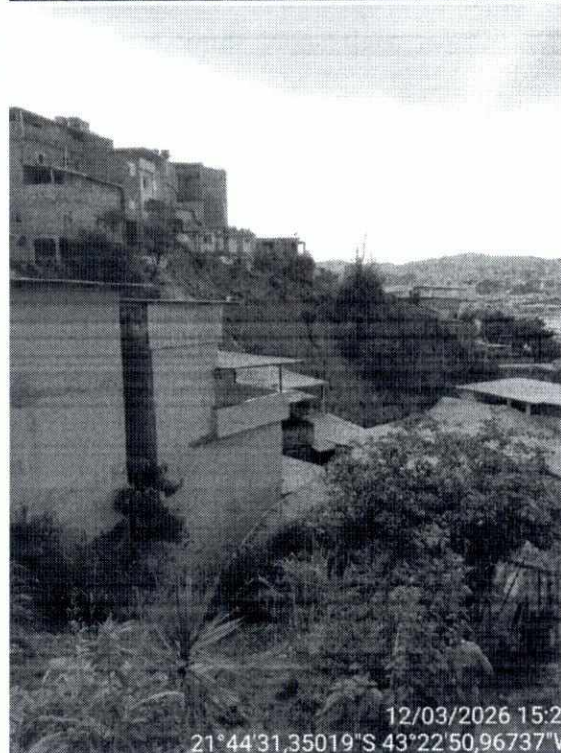
No local, pôde ser identificada a ocorrência, onde a queda de um talude, causada pelas intensas chuvas que atingiram o município de Juiz de Fora no final de fevereiro de 2026, resultaram na interrupção da servidão de esgoto na região. As fotos abaixo, tiradas no momento da vistoria, mostram a atual situação da área.

Foram identificados riscos de deslizamento secundário de terra, devido à baixa compactação do solo, com possível risco de soterramento; quedas de materiais, inclusive da construção civil; bem como risco de quedas em altura, devido à existência de talude íngreme.

No local, estima-se que a altura seja de aproximadamente 20 metros até a base do talude. A NR-35 do Ministério do Trabalho e Emprego determina que toda atividade com diferença de nível acima de 2,0 m (dois metros) do nível inferior, onde haja risco de queda, é considerada trabalho em altura e, portanto, deve-se aplicar todo o disposto na referida Norma Técnica.

Dessa forma, em consonância com o normativo, entre outras ações, deve-se:

- i. Realizar uma Análise de Risco (AR) previamente ao início dos trabalhos, contendo as medidas de segurança necessárias, culminando na emissão da Permissão de Trabalho (PT), se for o caso, elaborados, assinados e acompanhados por profissional tecnicamente competente e legalmente habilitado;
- ii. Selecionar para a execução do trabalho apenas pessoas formalmente capacitadas (com aprovação nos treinamentos teóricos e práticos, conforme o previsto nas NRs 01 e 35 do MTE) e cujos estados de saúde foram avaliados, tendo sido consideradas aptas para executar as atividades previstas. A aptidão para realização do trabalho em altura deve constar no atestado de Saúde Ocupacional (ASO) do trabalhador;
- iii. Prever e utilizar obrigatoriamente os Sistemas de Proteção Contra Quedas (SPQ) adequados à tarefa a ser executada, selecionado por profissional

qualificado ou legalmente habilitado em segurança do trabalho, atendendo às normas técnicas nacionais ou na sua inexistência às normas internacionais aplicáveis vigentes à época de sua fabricação ou construção e, ainda, com todos seus elementos compatíveis e submetidos à sistemático processo de inspeção; e

- iv. Implementar e manter procedimentos de respostas aos cenários de emergências de trabalho em altura, considerando todo o previsto na NR-35, além do disposto na NR-01 do MTE.

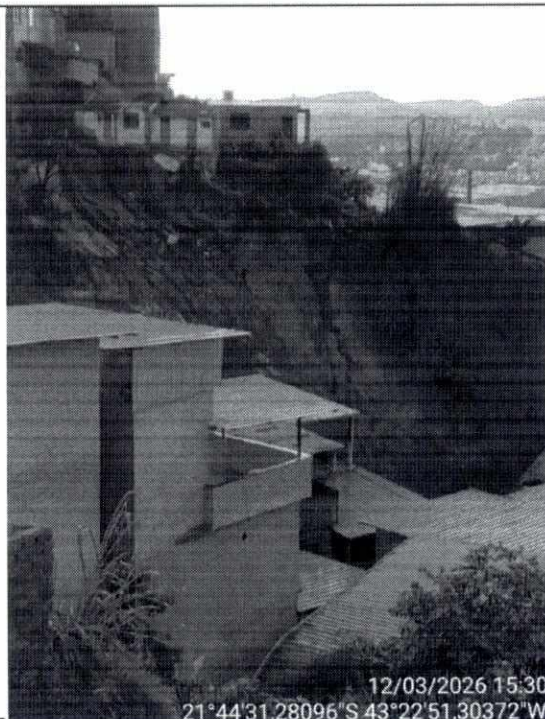
Foto 1-

| <ul style="list-style-type: none"><li>Vistoria no local onde houve queda de barranco, sendo que foi danificado a rede de esgoto de uma servidão.</li><li></li></ul> | | | |

Fotos da área onde havia rede de esgoto e que foi danificada.

| <ul style="list-style-type: none"><li>Para realização da atividade, da parte de segurança no trabalho, será necessário utilização de equipamentos adequados com atividade de trabalho em altura, como: cintos de segurança, capacete, cordas, entre outros. Além de funcionários treinados para esse tipo de atividade;</li><li>Ponto de ancoragem a ser definido;</li><li>Atividade deve ser realizada em condições meteorológicas adequada;</li></ul> | | | |
