**Carta nº 78/GREG- RIMG/2020**

Ref.: *Ofício nº 88/2020-DE -cgs*  
*Representação nº 7/2020 – Drenagem na Rua Coronel Vidal*

## Problema das enchentes na Avenida Olavo Bilac/JF GERÊNCIA GERAL DA MALHA FERROVIÁRIA

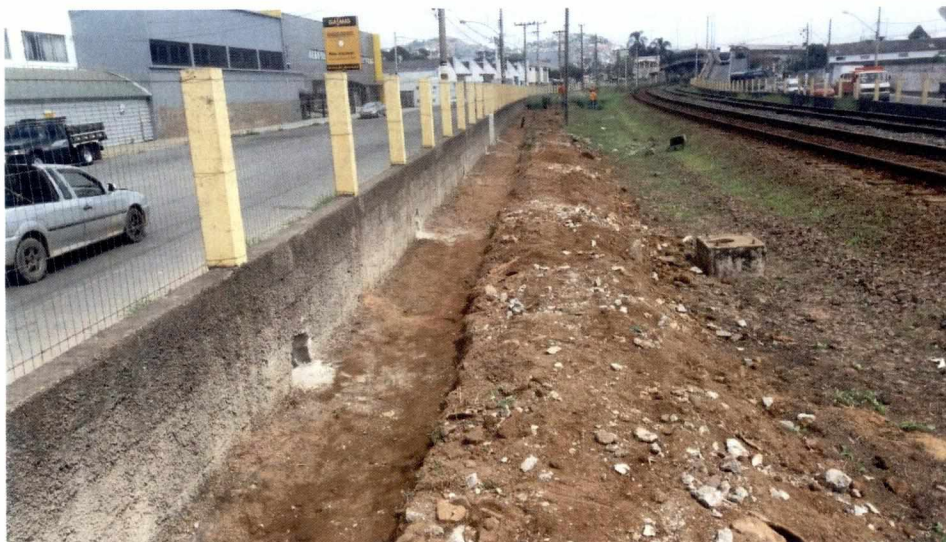
*Abertura de vãos e retirada de material sólido depositado rente ao muro*

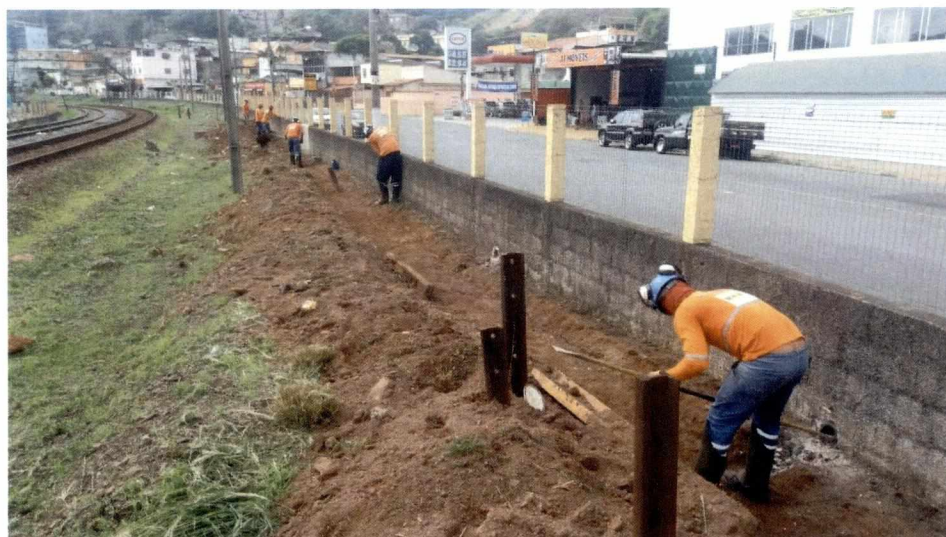
*Abertura de vãos e retirada de material sólido depositado rente ao muro*

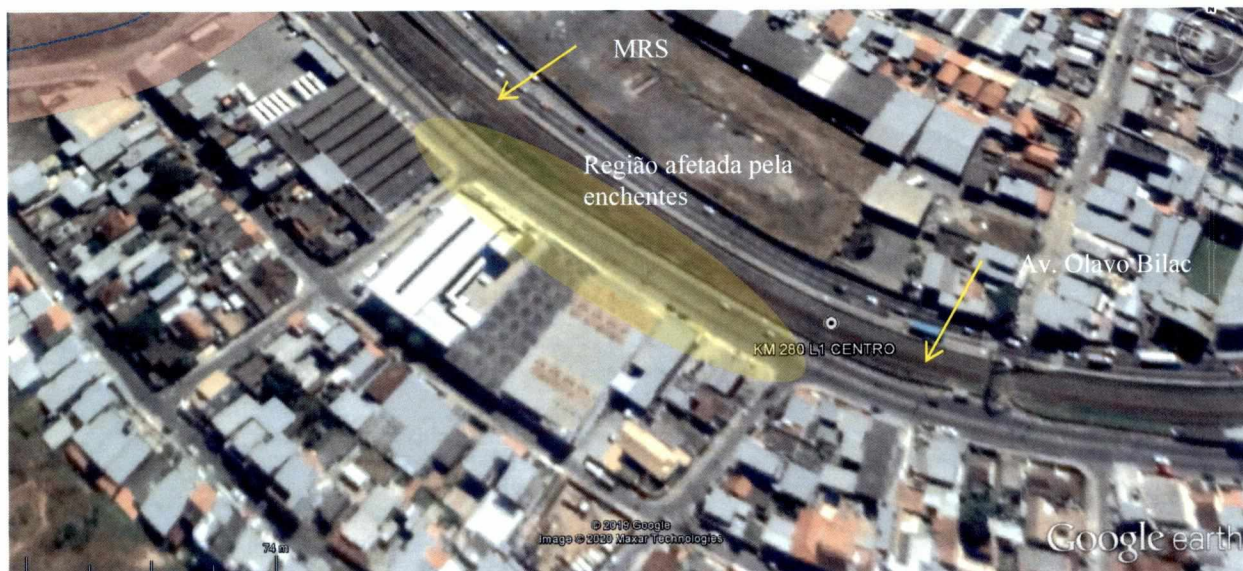
Vista do local

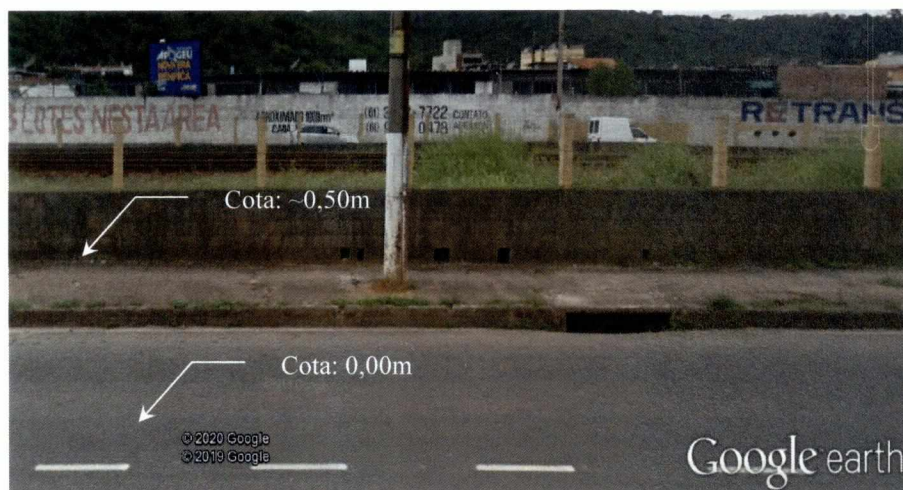
Podemos verificar “in loco” uma diferença de cota de nível entre a via urbana (av. Olavo Bilac) e base do muro de divisa da MRS e o referido logradouro estão aproximadamente 0,50m abaixo.

Vista do desnível entre as vias

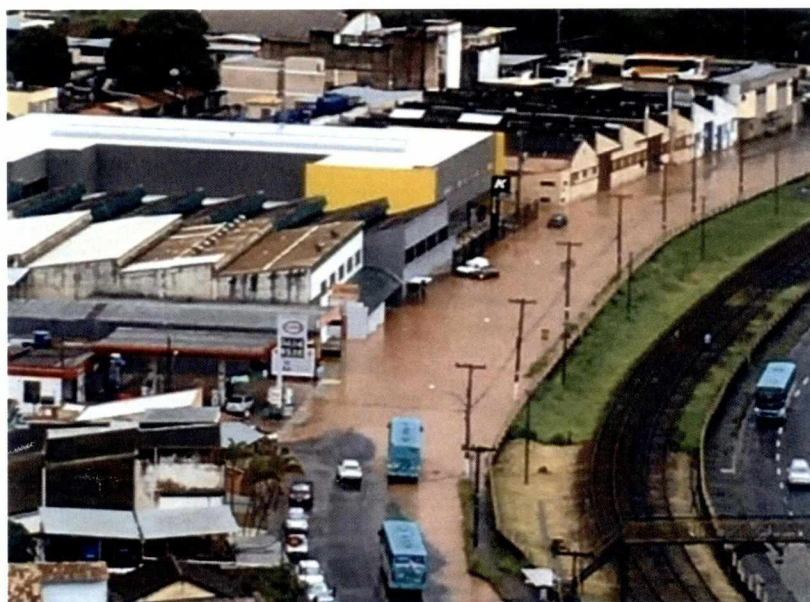
O que podemos notar é que o problema deve-se a drenagem urbana (a princípio, sem redimensionar o sistema de drenagem) insuficiente para extravasar toda bacia de contribuição existente, ocasionando um represamento das águas na avenida advinda da bacia existente (mudança da característica da bacia e alteração da densidade demográfica e impermeabilização da bacia).

Outro ponto que contribuiu para a enchente é condição da tubulação existente proporcionar uma menor vazão e, conseqüentemente, aumento do nível na via, afetando as edificações em seu entorno.

Vista do local da enchente

Sugerimos que a Prefeitura execute estudos topográficos, estudos hidrológicos para avaliar se haverá necessidade do redimensionamento dos dispositivos de drenagem existentes/construção na avenida até seu deságue. Além deste ponto, recomendamos as limpezas dos dispositivos de drenagem existentes (boca de lobo e tubulação).

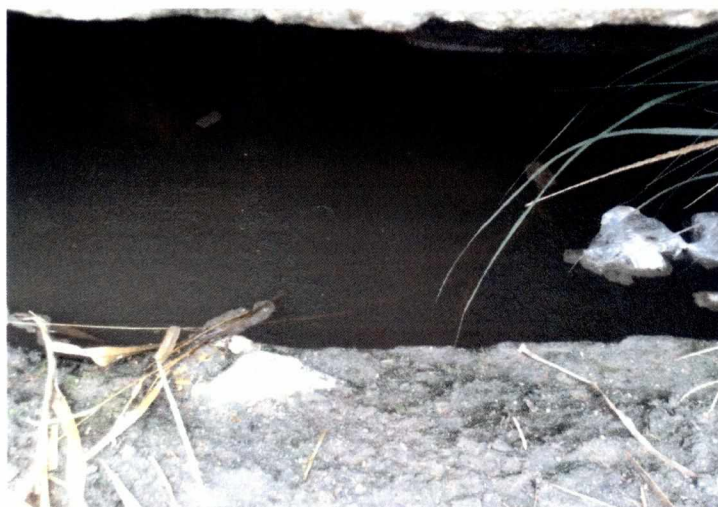
Detalhe interno da boca de lobo existente no local do afogamento da tubulação
