Ofício nº 2401/2026/SG

Referência: Ofício nº 1669/2026  
Pedido de Informação nº 141/2026  
De Autoria do Maurício Delgado

### **Pedido de Informação nº 141/2026 - Maurício Delgado**

Em complemento ao despacho 28- 50.259/2026, foi realizada nova vistoria no sistema de drenagem pluvial do Bairro Bom Clima, com identificação dos trechos e diâmetros observados em campo, conforme cadastro apresentado em anexo. Durante o levantamento, foram identificadas tubulações com diâmetros de 300 mm, 600 mm e 700 mm.

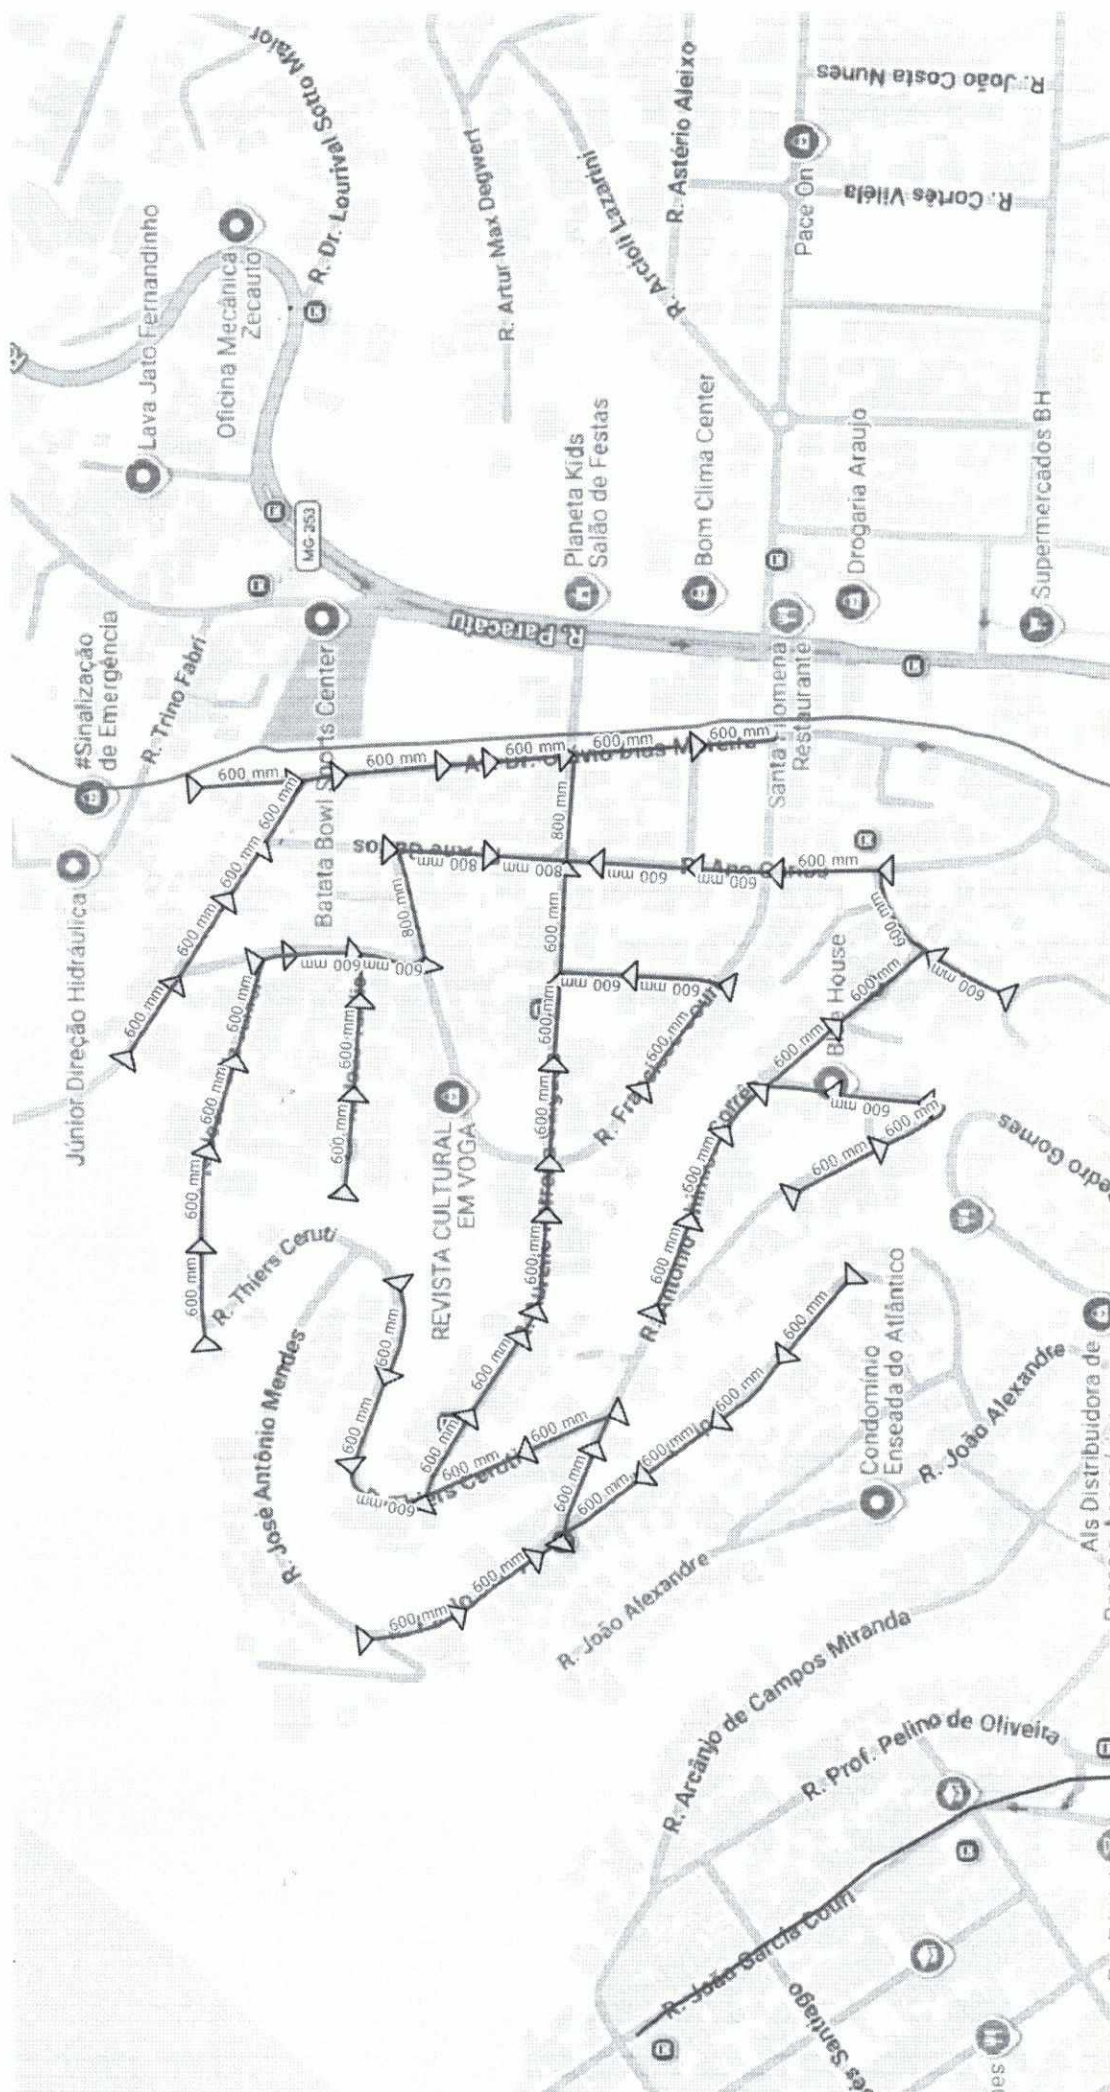
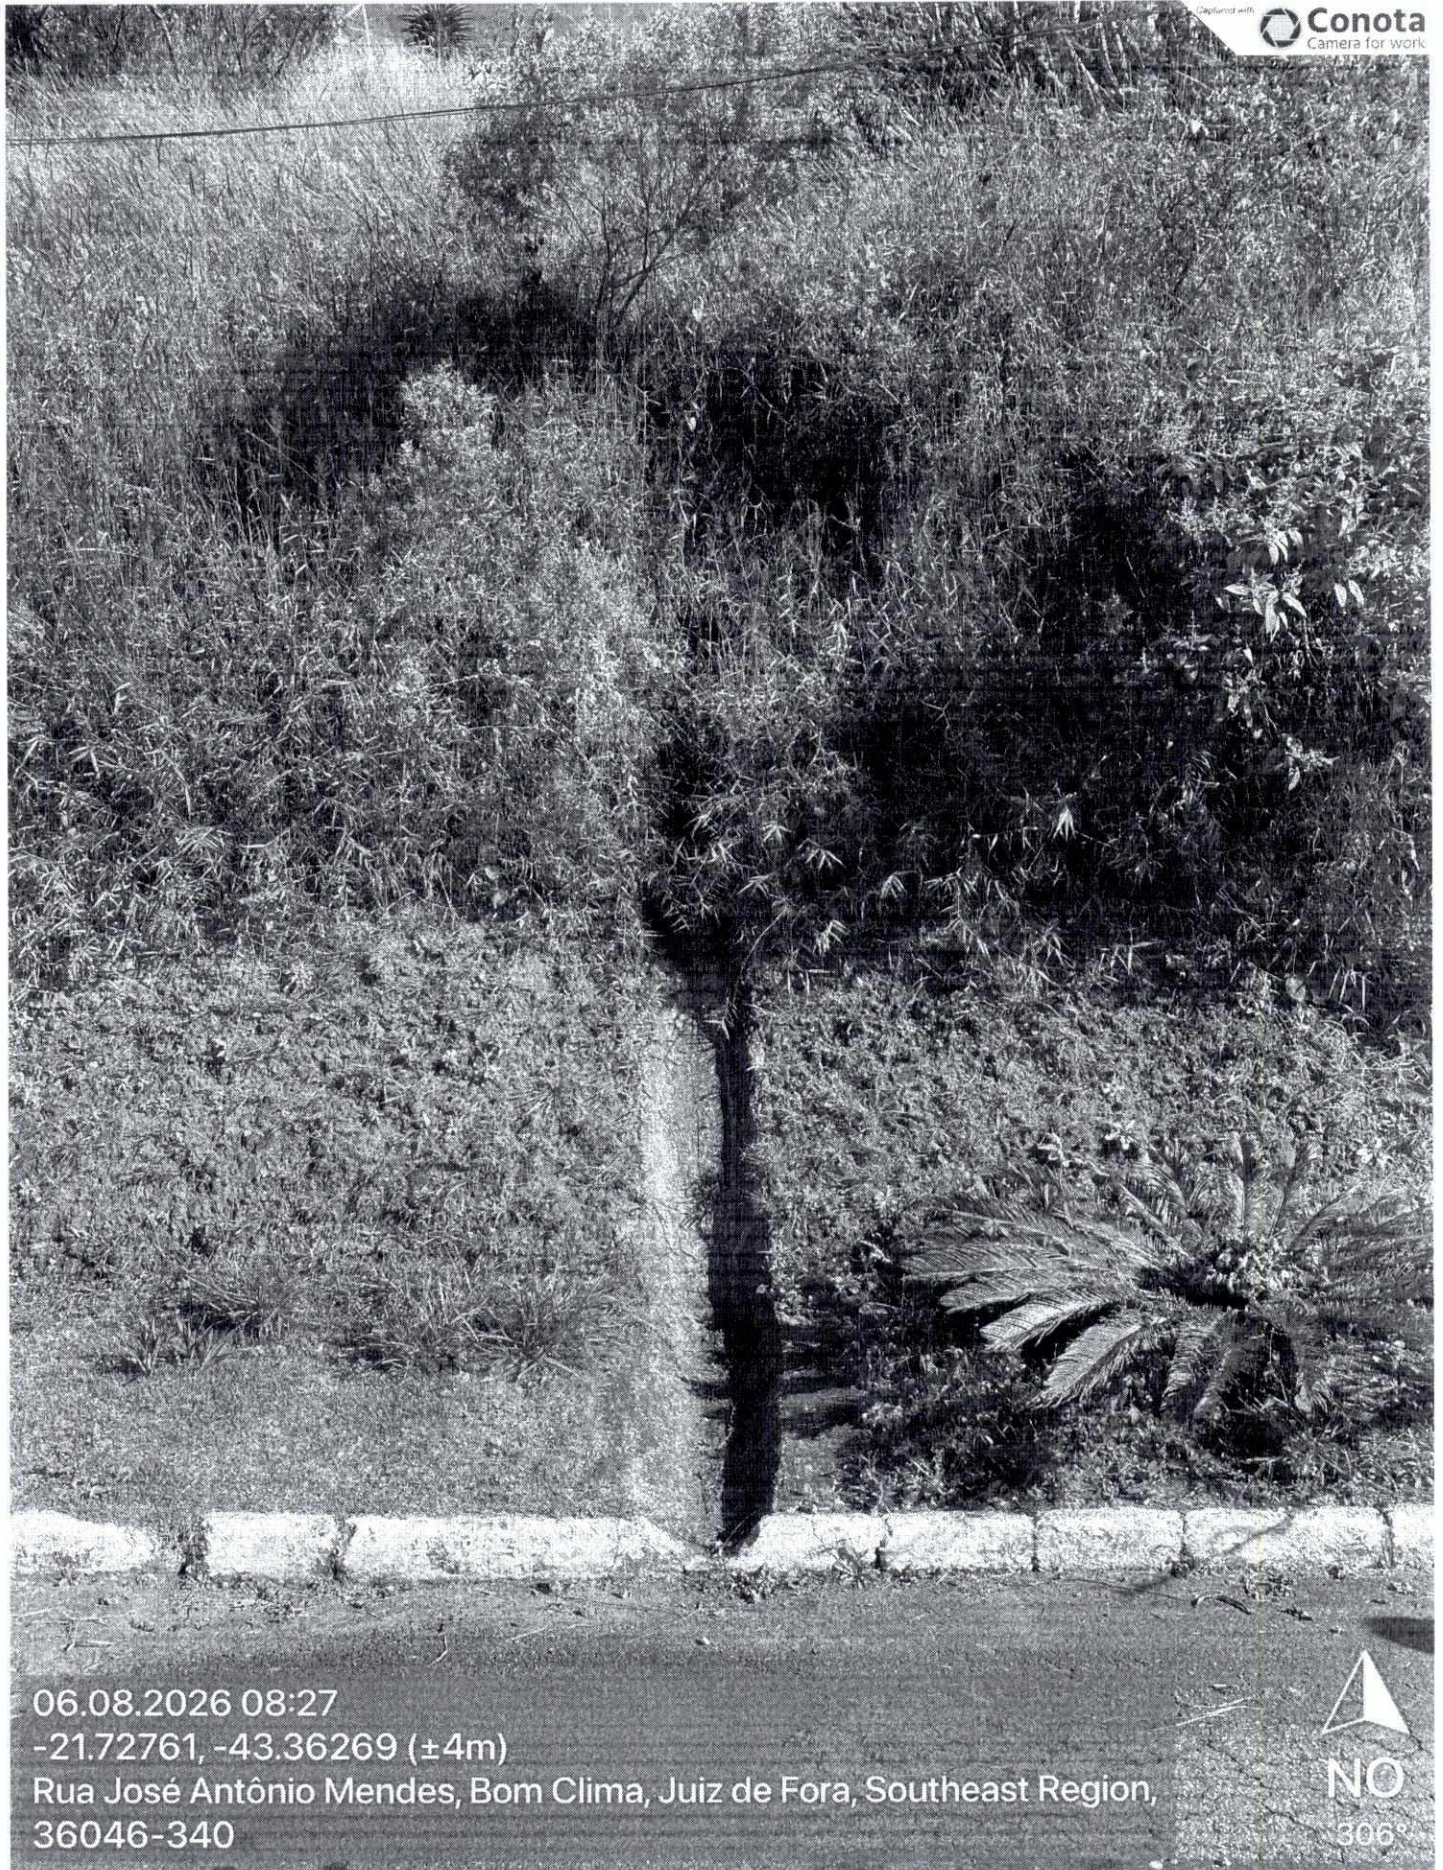
A área de contribuição inicia-se na Rua Virgínia Nocelli, sem saída, onde, em trecho intermediário da via, há uma servidão de travessia com canaleta para condução das águas pluviais, com lançamento superficial na Rua José Antônio Mendes. Durante a vistoria, a canaleta encontrava-se seca, sem escoamento corrente de água, conforme foto em anexo. Mais adiante, na mudança de alinhamento da Rua Virgínia Nocelli, há um par de bocas de lobo e, na bifurcação, uma boca de lobo, com a rede seguindo para a Rua Paulo Kneip. Em função do caimento das vias, a contribuição superficial ocorre com tendência para a Rua Paulo Kneip, sendo reduzida a contribuição para a Rua José Antônio Mendes. A rede da Rua Paulo Kneip é composta por tubulações com diâmetro de 300 mm, estendendo-se da Rua Antônio Chimico Corrêa até a Rua José Teodósio de Araújo.

Na Rua José Antônio Mendes, a jusante do local onde ocorreu o desbarrancamento, foi constatado em campo um par de bocas de lobo com grelha, localizado em frente ao nº 332, constituído por tubulação de concreto com diâmetro de 300 mm, estendendo-se até a esquina com a Rua Thiers Cerrutti, onde passa a ser constituído por tubulação de concreto com diâmetro de 700 mm, seguindo em direção à Rua João Faria Júnior.

Já na Rua Thiers Ceruti, em cota inferior à Rua José Antônio Mendes, verifica-se que o imóvel sinistrado estava na base de um talude de grande porte e acentuada declividade, em posição topográfica sujeita à concentração do escoamento superficial. A Planta de Loteamento Jardim "Bonclima" (arquivo nº 509-D), aprovada em 1969, registra, nas proximidades do lote, um curso d'água identificado como afluente do Córrego Tapera, elemento natural de drenagem da área. Essas características constituem elementos relevantes para a análise das condições de escoamento das águas pluviais no local. Na drenagem existente nas proximidades, foi identificada, na esquina com a Rua Aurélio Ferreira Salgado, uma boca de lobo, ligada a uma tubulação de concreto diâmetro de 600mm, cuja continuidade foi verificada no poço de visita subsequente, seguindo em direção ao Córrego Tapera.

Em março deste ano, foi realizada uma tentativa de vistoria na rede de drenagem localizada na parte superior do bairro. Contudo, não foi possível executar a inspeção interna, uma vez que as tubulações possuem diâmetro de 30 cm. Durante a avaliação, constatou-se a existência de alguns pontos com deslocamento dos tubos de concreto.

A SO/SSINFRA, no âmbito de suas ações de zeladoria e dentro de sua capacidade operacional e orçamentária, atendeu às demandas mitigadoras cabíveis, não tendo sido identificadas, até o momento, pendências de atendimento, estando o sistema de drenagem em operação. Entretanto, para uma avaliação mais abrangente quanto à eventual necessidade de remodelação de trechos do sistema de drenagem do bairro Bom Clima, será necessária a realização de estudo hidrológico, levantamento topográfico e a elaboração de projeto.

Também foi realizado estudo hidráulico para verificar a capacidade de escoamento das redes, concluindo-se que o sistema existente não atende mais às necessidades da região. Dessa forma, será necessária, em princípio, a substituição de toda a rede de drenagem do bairro.

Para fins de dimensionamento, a área foi subdividida em três sub-bacias, considerando-se o percurso das águas pluviais até o lançamento final no córrego Tapera. Estima-se a necessidade de implantação de aproximadamente 3.500 metros de novas redes.

Existe a possibilidade de aproveitamento de parte da tubulação existente, especialmente dos trechos com diâmetro de 60 cm. Entretanto, não é possível determinar, neste momento, o real estado de conservação dos rejuntamentos. Além disso, o espaçamento elevado entre os poços de visita dificulta a realização de uma inspeção adequada nesses trechos.
