De: Marcelo Mello Da Amaral Filho - CESAMA - DNDE - Diretoria de Desenvolvimento e Expansão

Atendendo a solicitação da Câmara de Vereadores, venho a informar que:

## RELATÓRIO MENSAL DAS REPRESAS

Janeiro de 2022

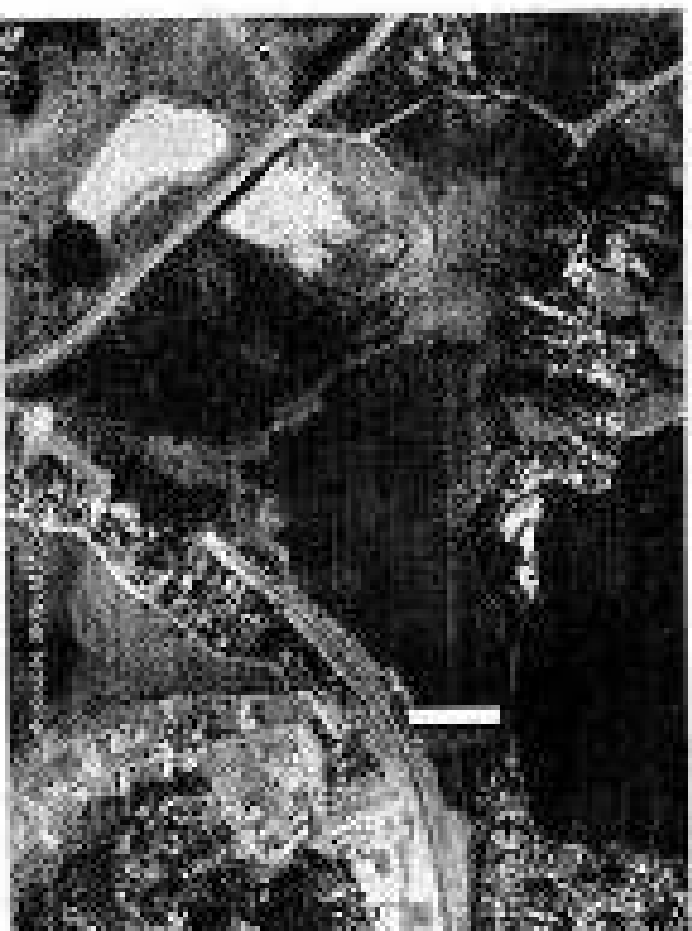
## Ficha Técnica da Represa de São Pedro

Área da bacia de contribuição:

14,4km<sup>2</sup>

Volume Total:

1.170.939m<sup>3</sup>

Cota da Crista da barragem (cota máxima)

846,600m

Tipo de barragem:

Solo compactado

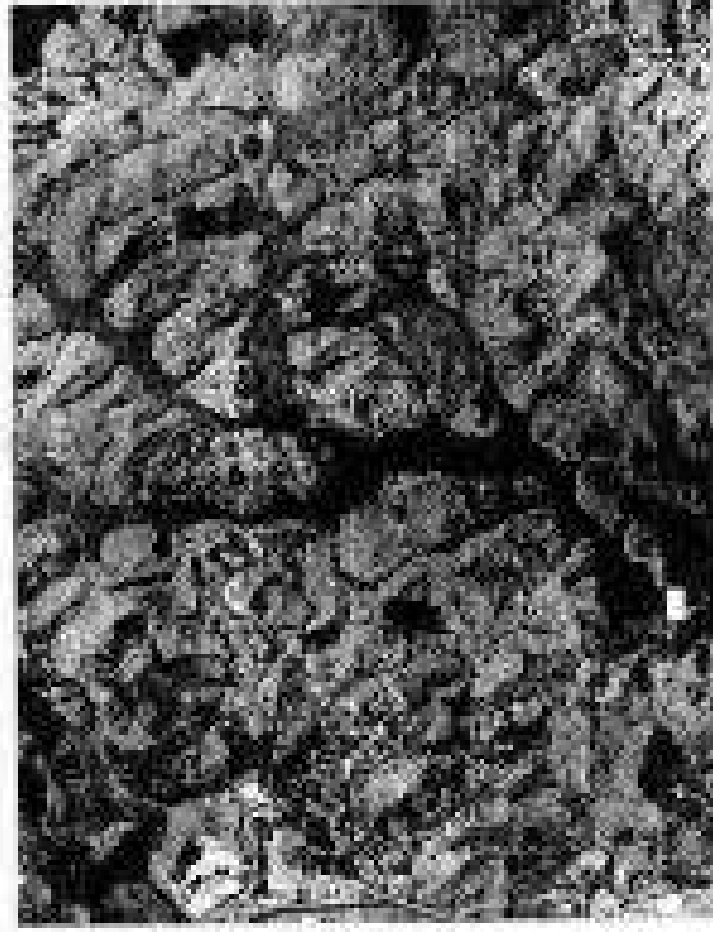
## Ficha Técnica da Represa de João Penido

Área da bacia de contribuição:  
Espelho d'água na cota máxima:  
Talweg principal:  
Volume Total:  
Volume para trânsito de cheias:  
Cota da Crista da barragem:  
Cota da soleira extravazora:  
Comprimento total do paramento:  
Largura da crista:  
Altura do maciço:

68 km<sup>2</sup>  
1 km<sup>2</sup>  
16,0 km  
26.149,155 m<sup>3</sup>  
5.247.527 m<sup>3</sup>  
746,475 m  
745,111 m  
81,11 m  
9,00 m  
10,48 m

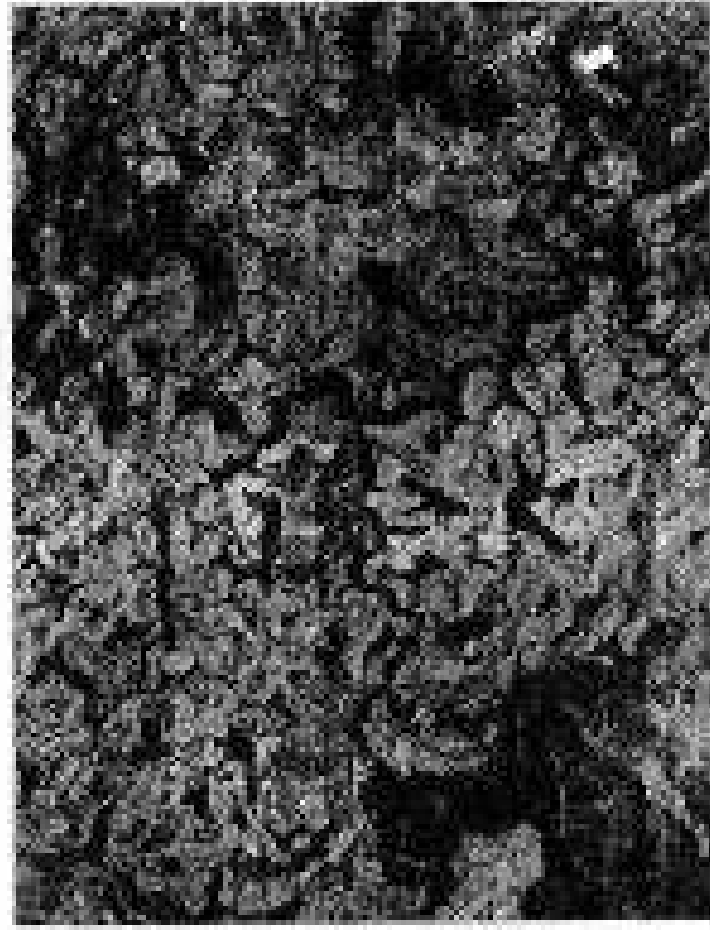
## Ficha Técnica da Represa Chapéu Duvas

| Área da bacia de contribuição: | 306 km <sup>2</sup> | Tipo de barragem: | solo compactado com<br>revestimento de enrocamento |
| Espelho d'água na cota máxima: | 12 km <sup>2</sup> | | |

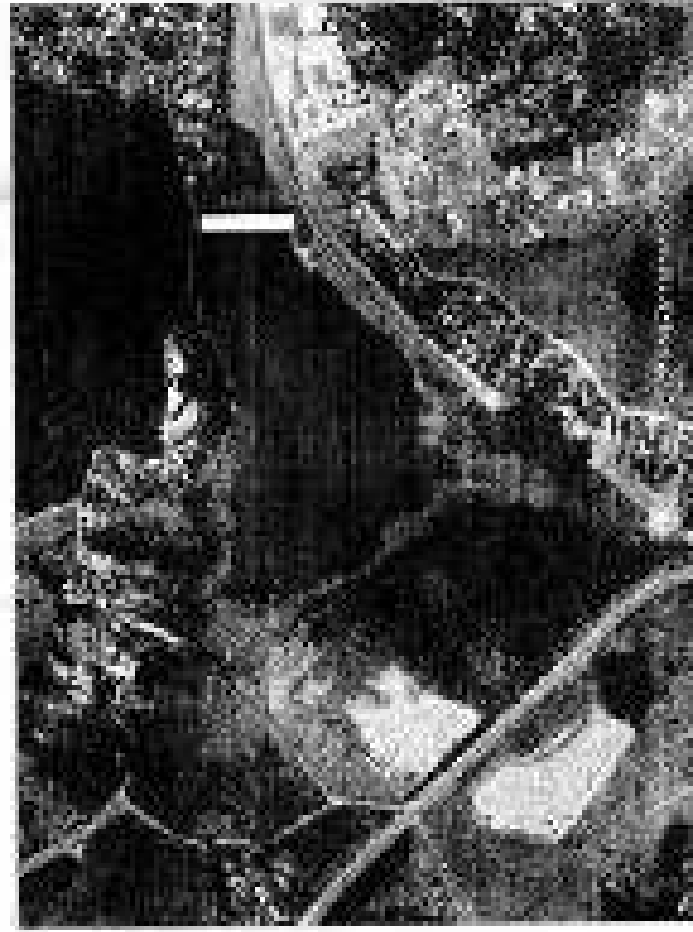
## Ficha Técnica da Represa de São Pedro

Área da bacia de contribuição:

Espelho d'água na cota máxima:

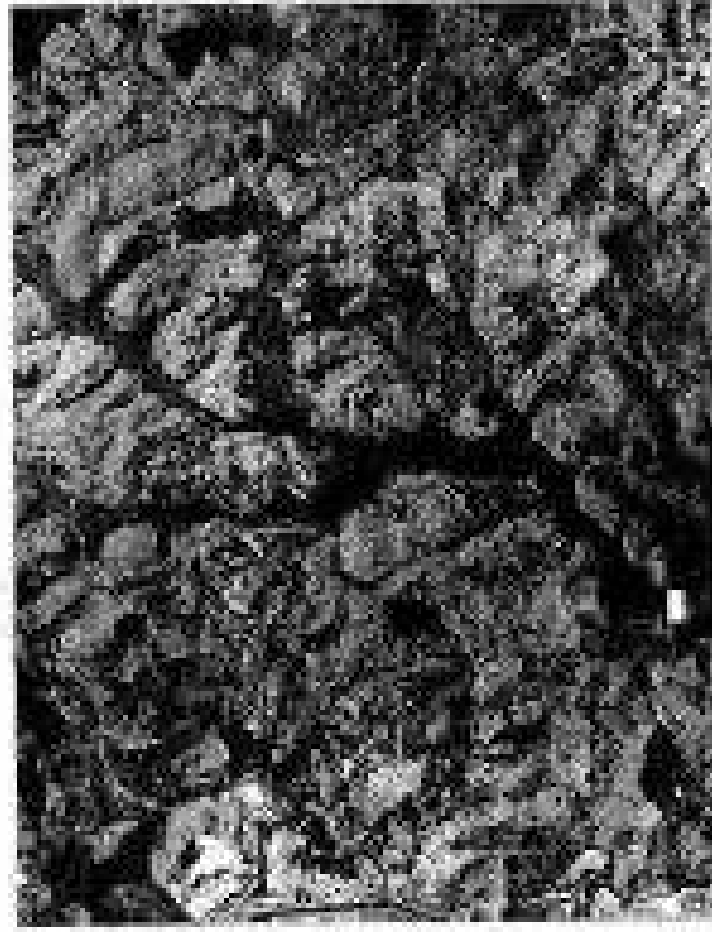
## Ficha Técnica da Represa de João Penido

Área da bacia de contribuição: 68 km<sup>2</sup>  
Espelho d'água na cota máxima: 3 km<sup>2</sup>  
Talweg principal: 16,0km  
Volume Total: 26.149,155m<sup>3</sup>  
Volume para trânsito de cheias: 5.247,527m<sup>3</sup>  
Cota da Crista da barragem: 746,475m  
Cota da soleira extravasora: 745,111m  
Comprimento total do paramento: 81,31m  
Largura da crista: 9,80m  
Altura do maciço: 10,42m

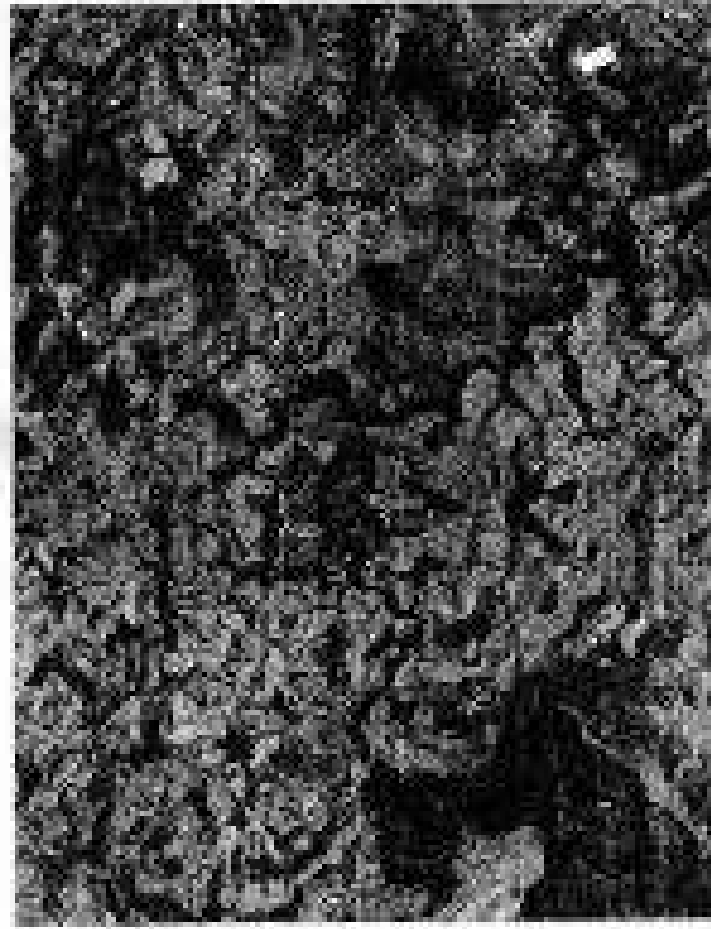
## Ficha Técnica da Represa Chapéu Duvas

Área da bacia de contribuição: 306 km<sup>2</sup>  
Espelho d'água na cota máxima: 12 km<sup>2</sup>  
Bosque principal: 30,0km  
Volume Total: 182.999.872 m<sup>3</sup>  
Volume para trânsito de cheias: 51.953.200m<sup>3</sup>  
Cota da Crista da barragem: 745.500m  
Cota da soleira extravasora: 739.740m  
Comprimento total do paramento: 150m/300m  
Largura da crista: 5,2m/2,2m  
Altura do maciço: 10,6m/35,3m

Tipo de barragem:
