**Local:** Escola Municipal Álvaro Braga de Araújo

**Data:** 19/04/2017

**Relatório:** Escolas Municipais

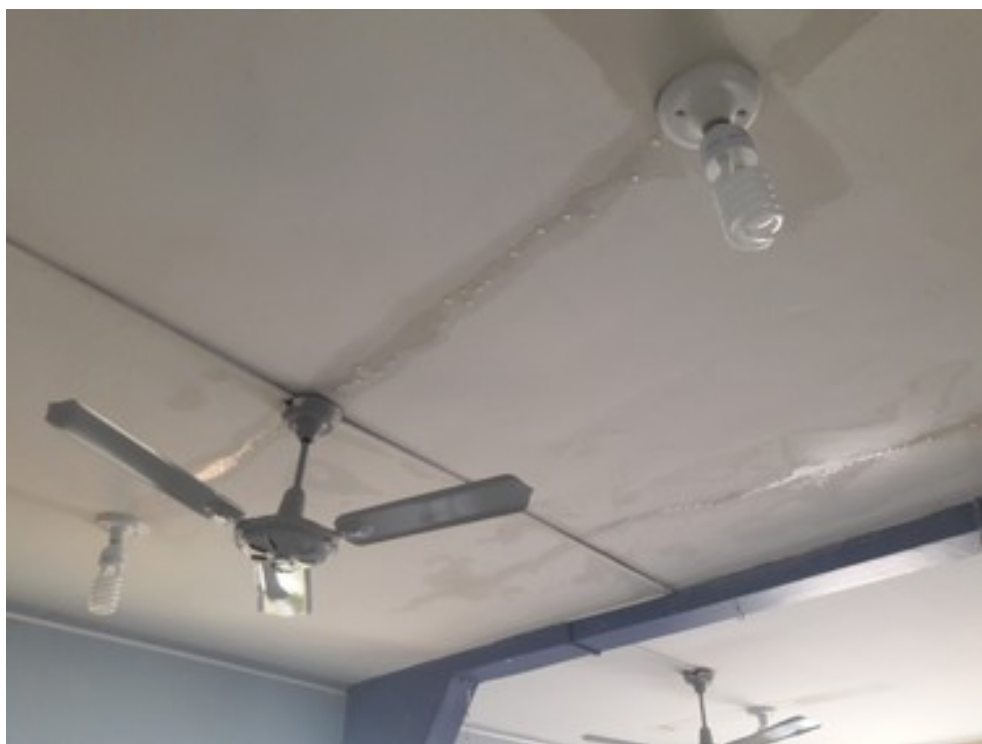
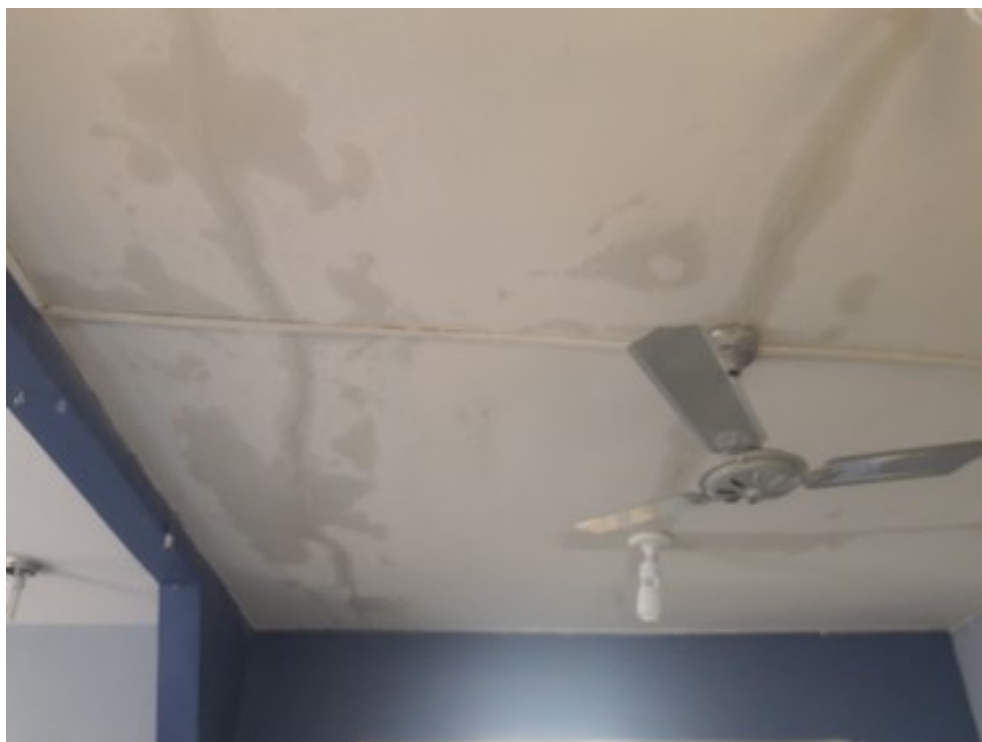
**Teto da sala de direção/coordenação**

| Sala de diretoria | Condição Regular. Apresenta vazamentos no teto durante períodos de chuva. Durante a visita técnica a PJF ligou para a escola agendando para terça-feira, 25/04/2017, um reparo no telhado com a finalidade de resolver o problema. | |
| Sala de coordenação | Condição Regular. Apresenta vazamentos no teto durante períodos de chuva. Durante a visita técnica a PJF ligou para a escola agendando para terça-feira, 25/04/2017, um reparo no telhado com a finalidade de resolver o problema. | |

| Qual a necessidade mais urgente do equipamento? | <p>Solução dos vazamentos nos telhados das salas da direção, coordenação e laboratório de aprendizagem, pois, no caso de chuvas impede as atividades da escola nestes ambientes.</p> <p>Reforma ou troca dos pisos (tacos) que se soltam nas salas de aula deixando aparentes os pregos de fixação dos mesmos. Estes pregos colocam em risco a segurança dos alunos e professores.</p> <p>Possibilidade de alocação do professor de música junto ao quadro da escola para continuação do projeto já anteriormente iniciado.</p> | |

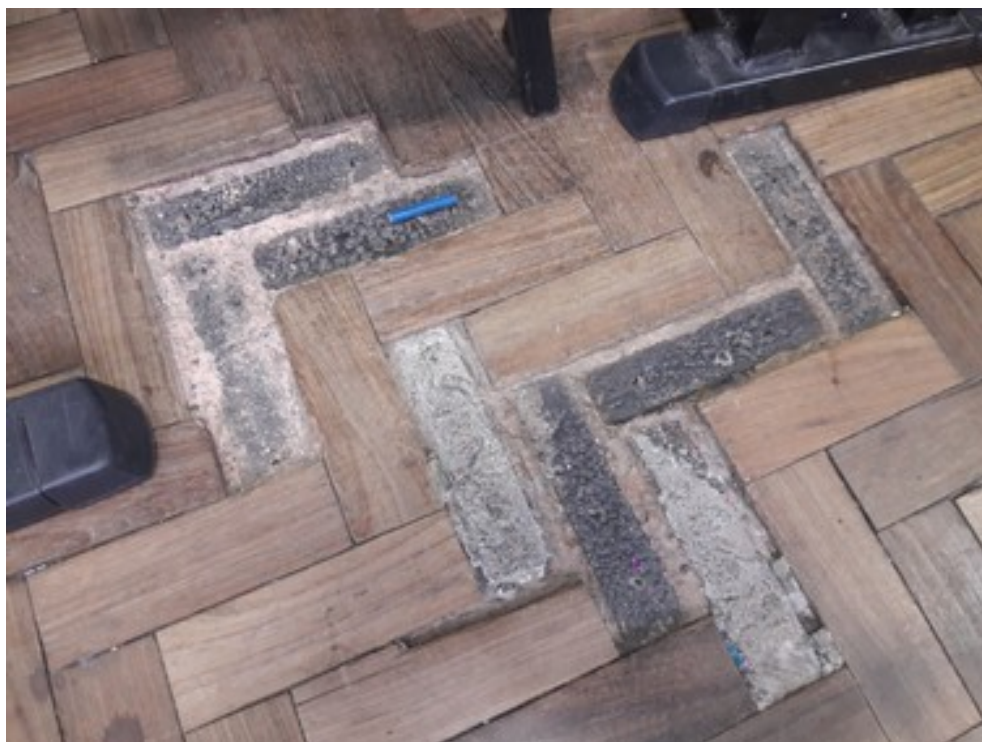
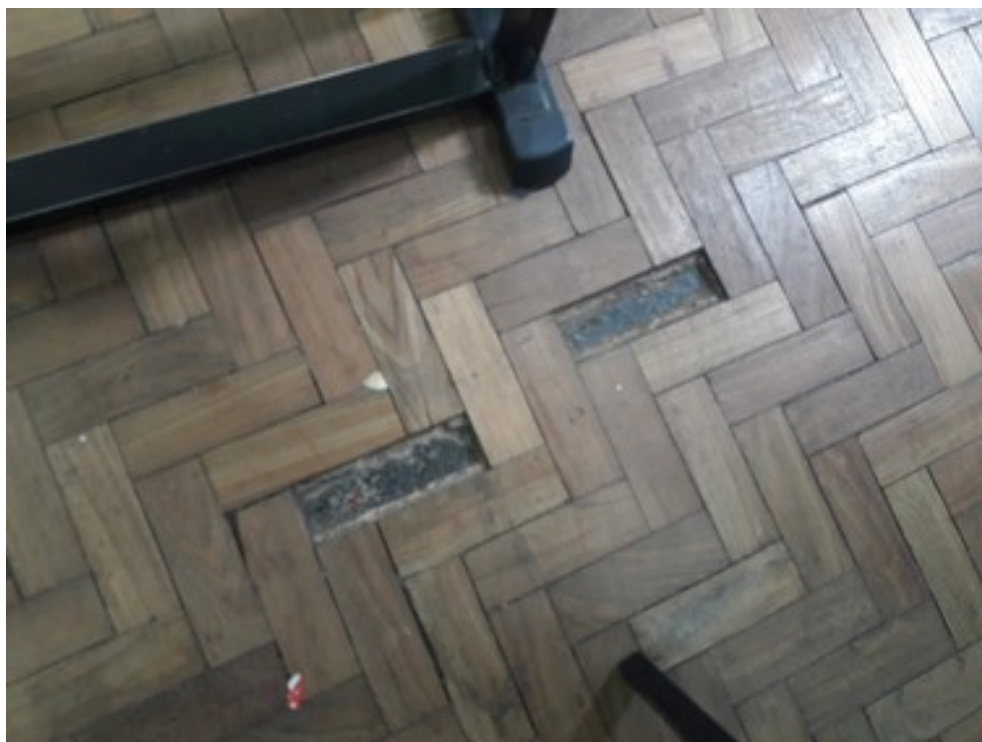
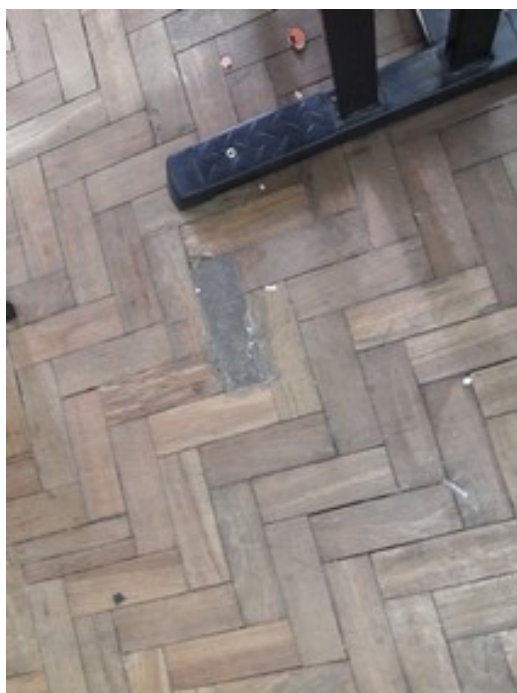
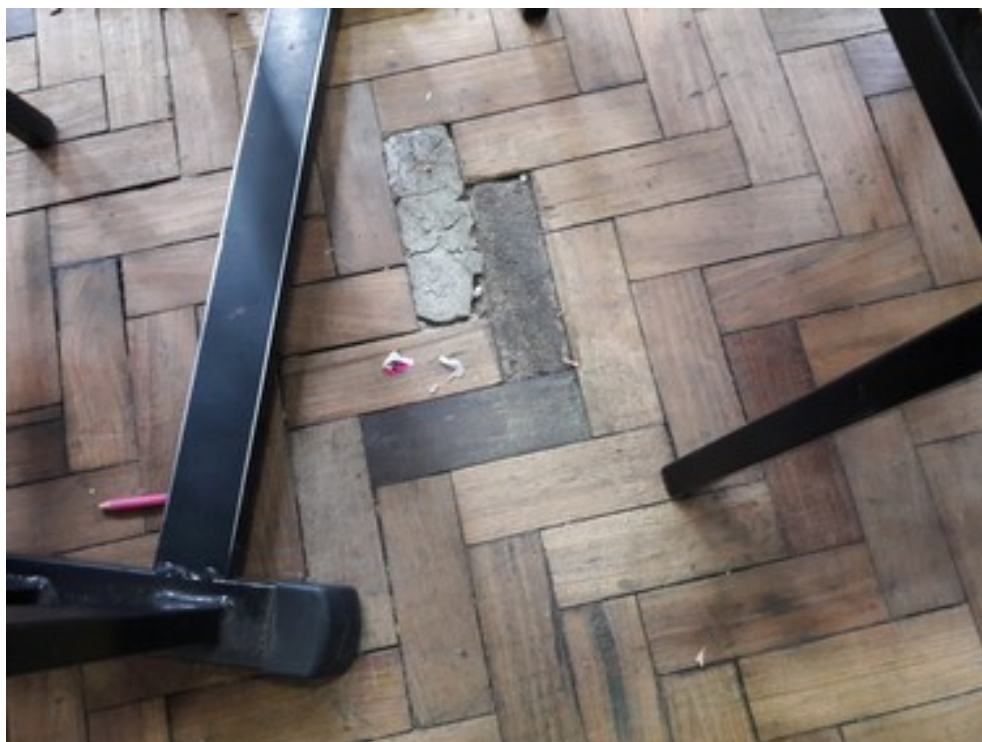
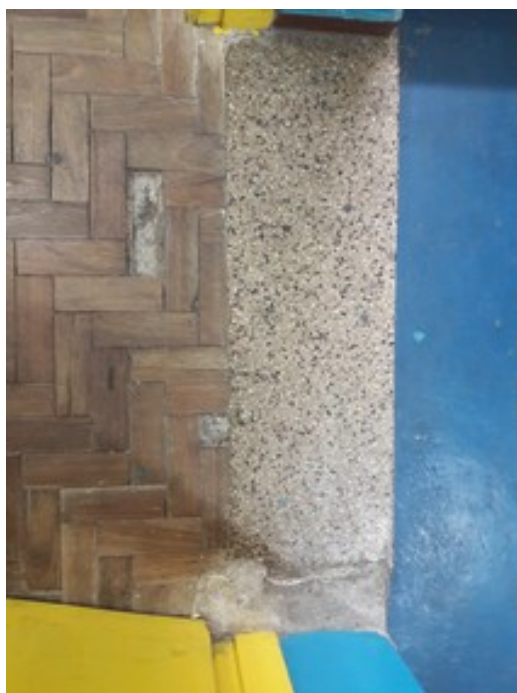
**Piso da sala de aula**

| Salas de Aula | Condição Regular. Piso de taco soltando e deixando em alguns casos os pregos de fixação dos tacos expostos. Estes pregos são um risco potencial ao alunos e professores. | |

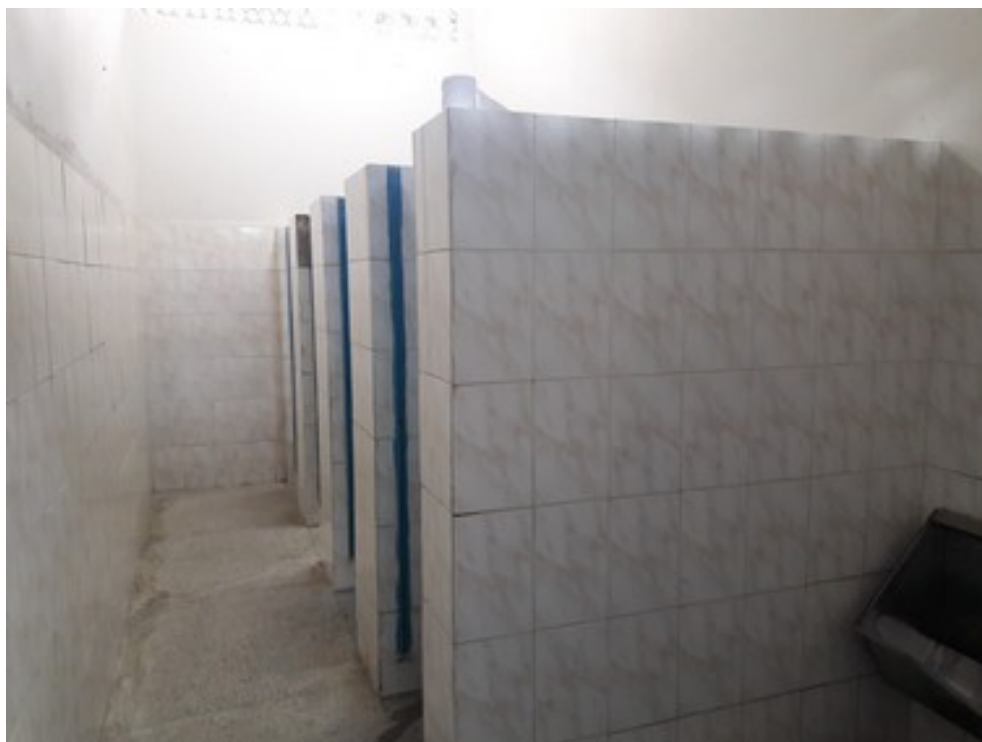
**Banheiro Masculino dos alunos**

| Banheiro Masculino | Boas condições. Reforma agendada para junho de 2017 com recursos próprios da escola. | |

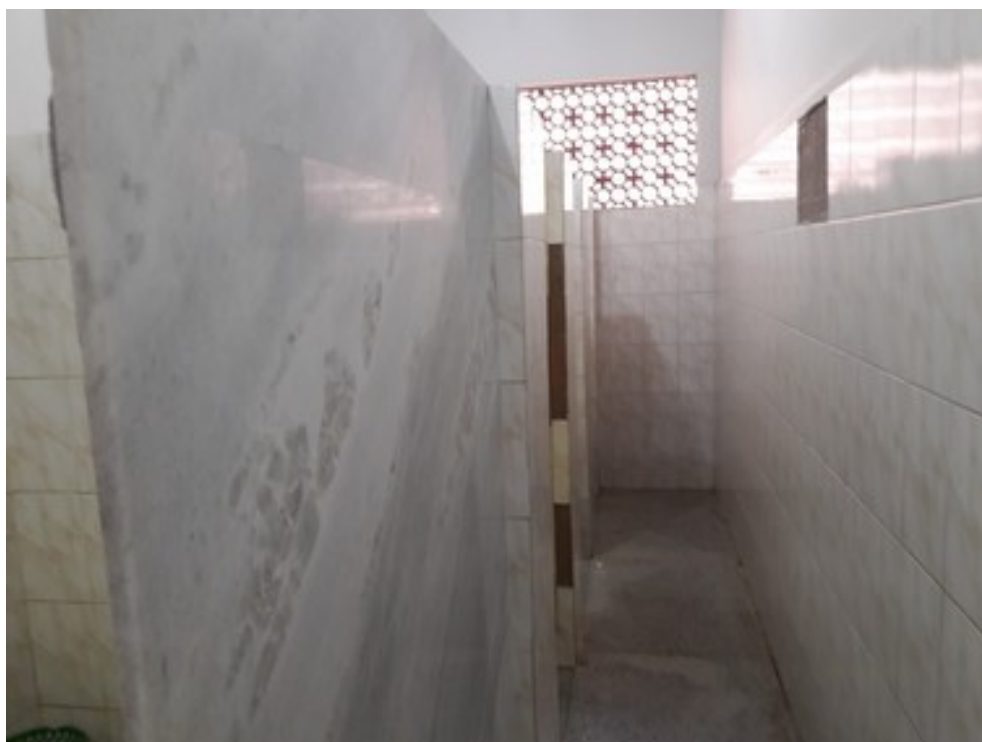
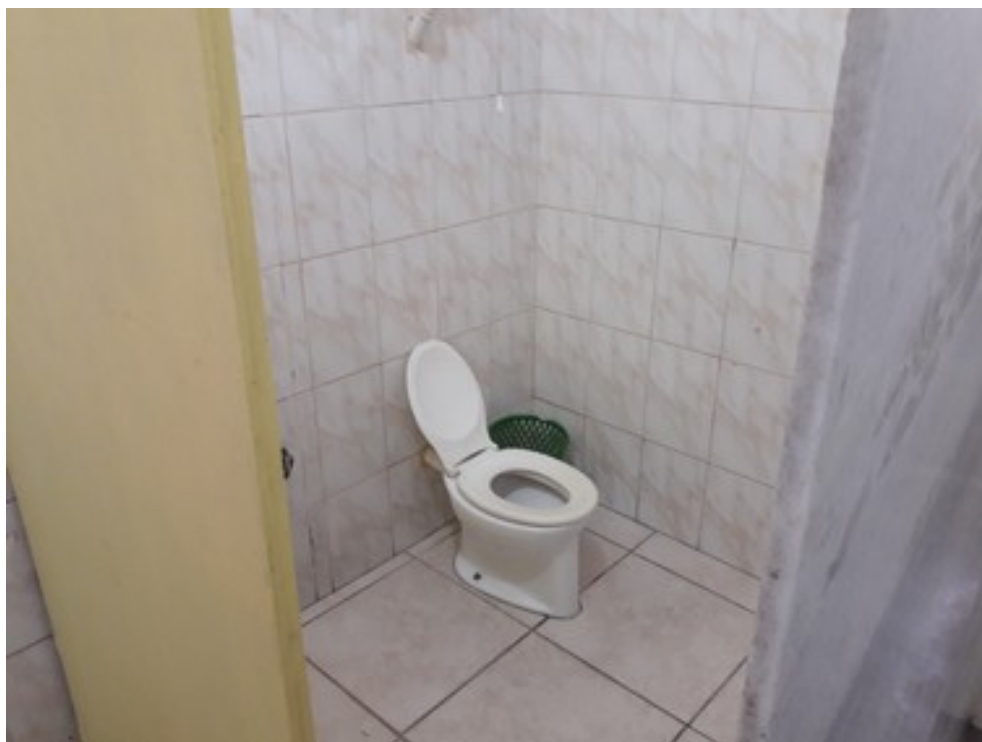
**Banheiro Feminino dos alunos**

| Banheiro Feminino | Boas condições. Reforma agendada para junho de 2017 com recursos próprios da escola. | |

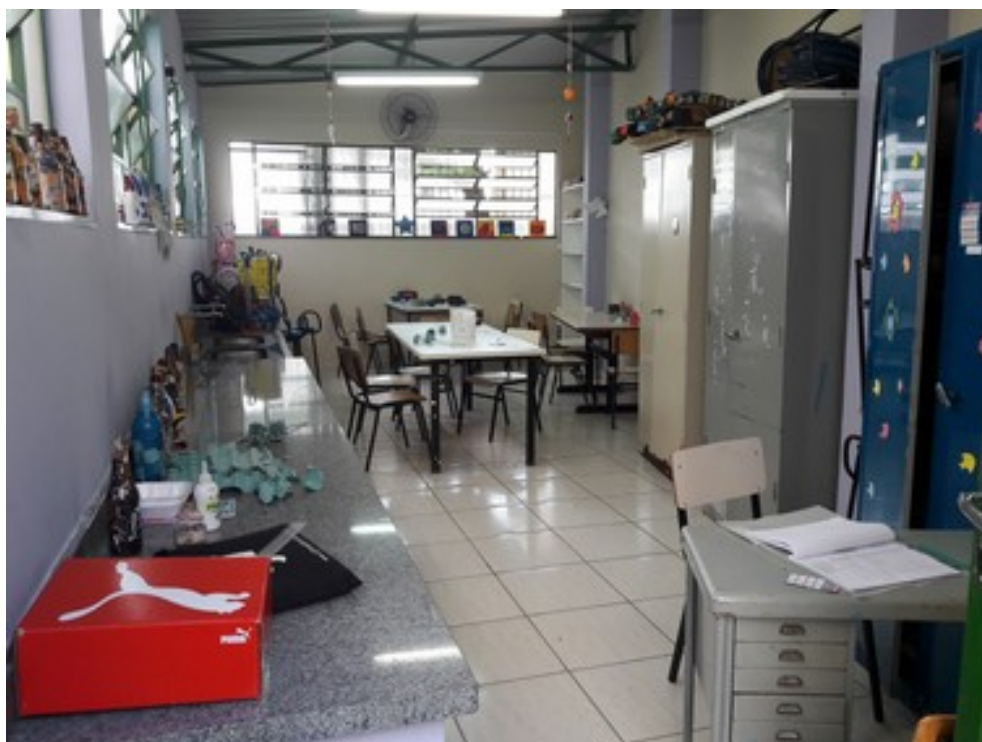
**Sala de artes**

| Sala de Artes | Boas condições. Apresenta umidade devido ao local onde foi construída. Uma das paredes é abaixo do nível do solo. | |

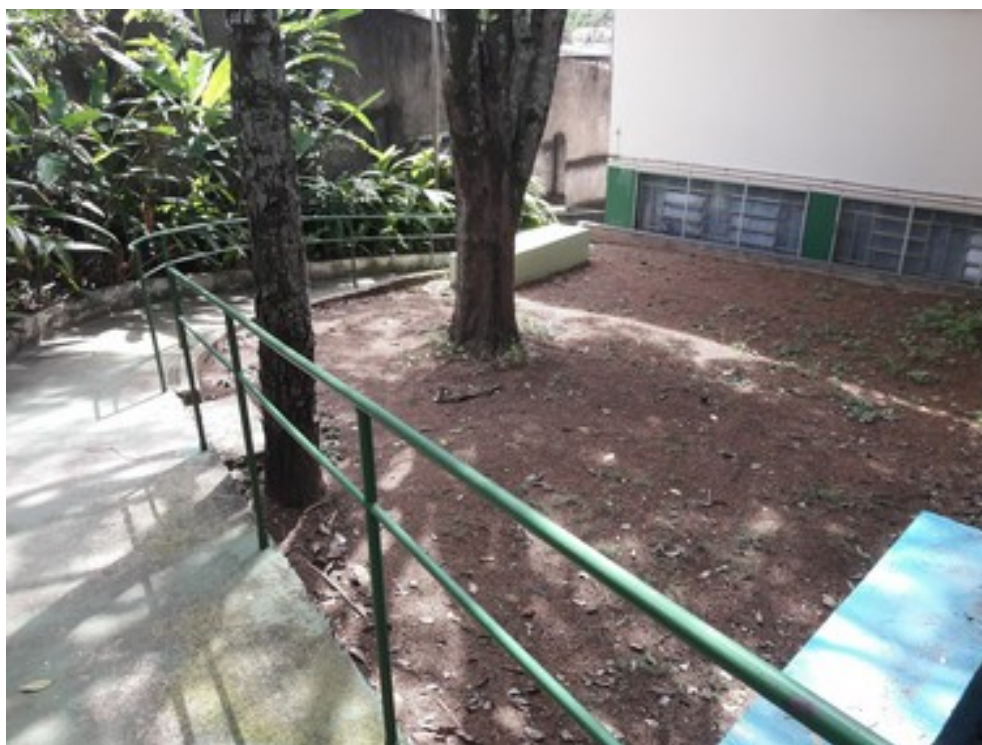
**Rampa de acesso**

| Possui rampas / corrimão? | Sim | Somente no primeiro pavimento. O prédio anexo possui um segundo andar sem rampas ou corrimão de acesso. |
