OFÍCIO Nº 91301/2025/UL - JUIZ DE FORA - MG/SRE - MG

**Assunto: Relatório das Condições da BR-267MG, na Região dos Bairros Floresta, Retiro e Jardim Esperança – Km 86,30 Ao Km 91,00.**

**EXECUÇÃO DOS SERVIÇOS TÉCNICOS ESPECIALIZADOS DE SUPERVISÃO**  
**E APOIO À FISCALIZAÇÃO NA EXECUÇÃO DAS AÇÕES DE MANUTENÇÃO**  
**E RESTAURAÇÃO RODOVIÁRIA DO DNIT/MG – LOTE 02**

**RELATÓRIO DAS CONDIÇÕES DA BR-267/MG, NA REGIÃO DOS BAIRROS**  
**FLORESTA, RETIRO E JARDIM ESPERANÇA – KM 86,30 AO KM 91,00**

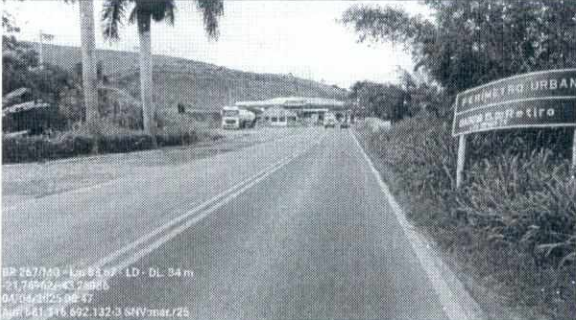
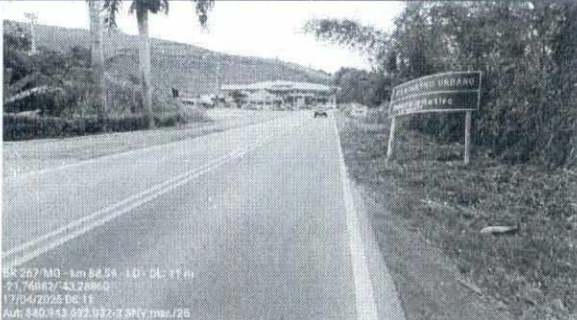
| <h2 style="text-align: center;">DNIT</h2> <h3 style="text-align: center;">MINISTÉRIO DA INFRAESTRUTURA</h3> <h4 style="text-align: center;">DEPARTAMENTO NACIONAL DE INFRAESTRUTURA DE TRANSPORTES</h4> | | | |
|---|---|---|---|
| <p>BR 267/MG - km 88,67 - LD - DL: 84 m<br/>-21,769620/-43,288860<br/>04/04/2025 08:57<br/>Aut: 887.116.692.542-3 SHVmar/25</p> | | <p>BR 267/MG - km 88,59 - LD - DL: 11 m<br/>-21,769620/-43,288860<br/>17/04/2025 08:11<br/>Aut: 880.343.492.932-3 SHVmar/25</p> | |

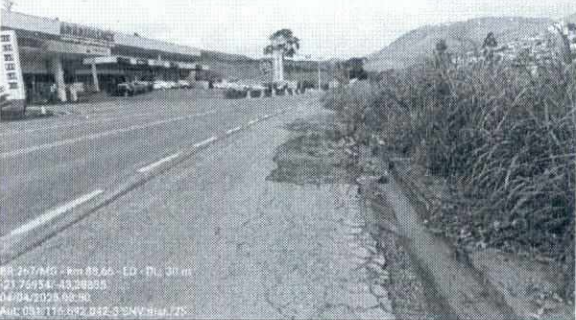
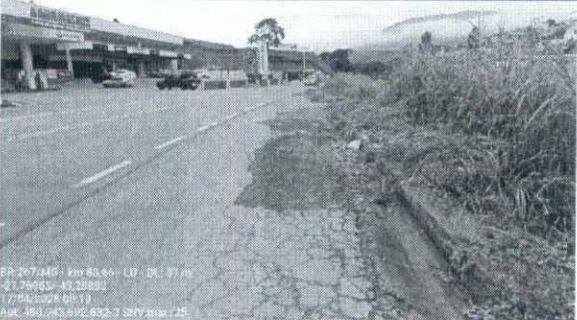
| <h2 style="text-align: center;">DNIT</h2> <h3 style="text-align: center;">MINISTÉRIO DA INFRAESTRUTURA</h3> <h4 style="text-align: center;">DEPARTAMENTO NACIONAL DE INFRAESTRUTURA DE TRANSPORTES</h4> | | | |
|---|---|---|---|
| <p>BR 267/MG - km 88,66 - LD - DL: 30 m<br/>-21,769540/-43,288850<br/>04/04/2025 08:50<br/>Aut: 031.116.692.542-3 SHVmar/25</p> | | <p>BR 267/MG - km 88,66 - LD - DL: 31 m<br/>-21,769540/-43,288850<br/>17/04/2025 08:18<br/>Aut: 489.343.492.932-3 SHVmar/25</p> | |

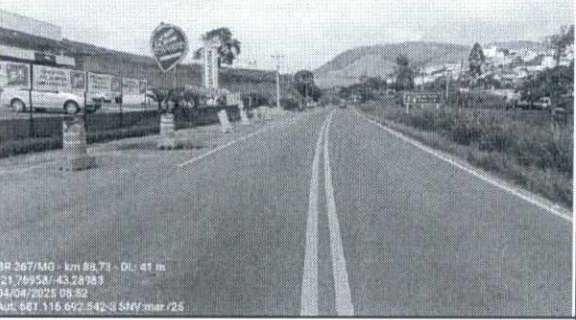
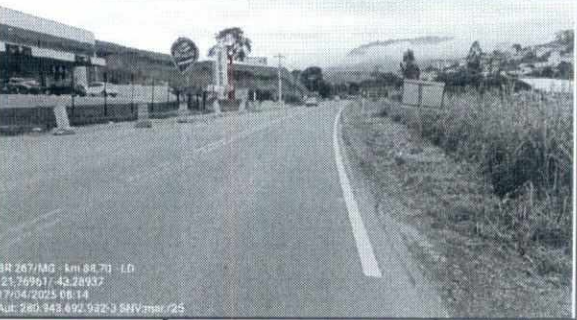
| <h2 style="text-align: center;">DNIT</h2> <h3 style="text-align: center;">MINISTÉRIO DA INFRAESTRUTURA</h3> <h4 style="text-align: center;">DEPARTAMENTO NACIONAL DE INFRAESTRUTURA DE TRANSPORTES</h4> | | | |
|---|---|---|---|
| <p>BR 267/MG - km 88,73 - LD - DL: 41 m<br/>-21,769540/-43,288850<br/>04/04/2025 08:52<br/>Aut: 887.116.692.542-3 SHVmar/25</p> | | <p>BR 267/MG - km 88,70 - LD - DL: 42 m<br/>-21,769540/-43,288850<br/>17/04/2025 08:14<br/>Aut: 280.343.492.932-3 SHVmar/25</p> | |

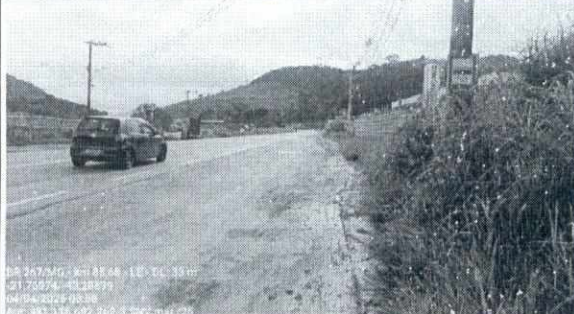
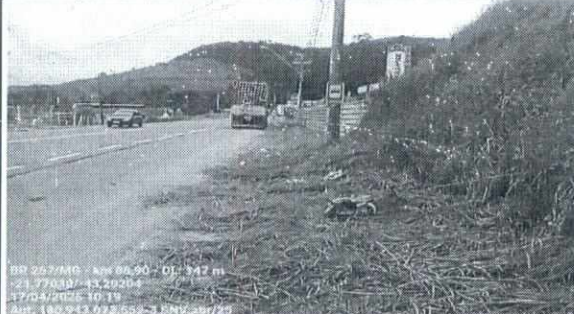
| <h1>DNIT</h1><br><b>MINISTÉRIO DA INFRAESTRUTURA</b><br><b>DEPARTAMENTO NACIONAL DE INFRAESTRUTURA DE TRANSPORTES</b> | | | |
|---|---|---|---|
| <p>BR 267/MG - km 88,68 - LE - DL 33 m<br/>-21,700000 -43,286310<br/>04/04/2025 08:56<br/>Aut: 481.116.692.262-3 SIV/mar/25</p> | | <p>BR 267/MG - km 88,90 - DL 342 m<br/>-21,776907 -43,290180<br/>17/04/2025 10:19<br/>Aut: 480.943.073.252-3 SIV/mar/25</p> | |

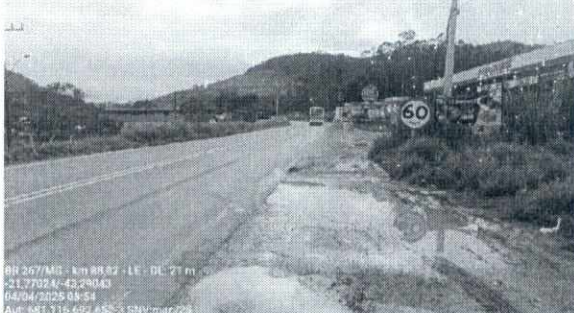
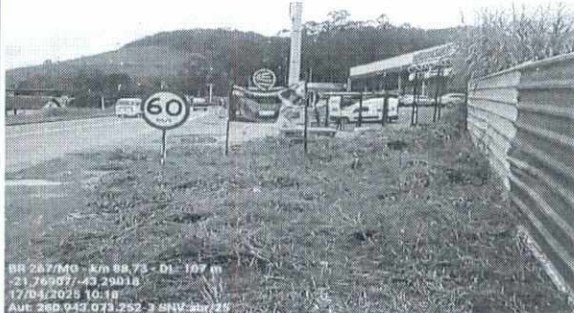
| <h1>DNIT</h1><br><b>MINISTÉRIO DA INFRAESTRUTURA</b><br><b>DEPARTAMENTO NACIONAL DE INFRAESTRUTURA DE TRANSPORTES</b> | | | |
|---|---|---|---|
| <p>BR 267/MG - km 88,82 - LE - DL 21 m<br/>-21,770240 -43,290430<br/>04/04/2025 08:54<br/>Aut: 481.116.692.262-3 SIV/mar/25</p> | | <p>BR 267/MG - km 88,73 - DL 107 m<br/>-21,769070 -43,290180<br/>17/04/2025 10:18<br/>Aut: 480.943.073.252-3 SIV/mar/25</p> | |

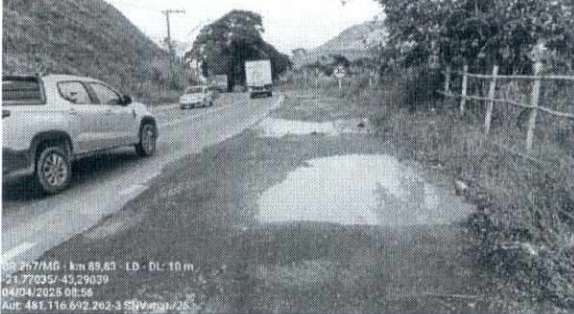
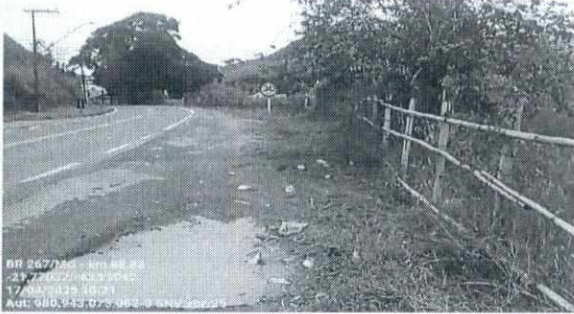
| <h1>DNIT</h1><br><b>MINISTÉRIO DA INFRAESTRUTURA</b><br><b>DEPARTAMENTO NACIONAL DE INFRAESTRUTURA DE TRANSPORTES</b> | | | |
|---|---|---|---|
| <p>BR 267/MG - km 88,43 - LE - DL 10 m<br/>-21,770240 -43,290430<br/>04/04/2025 08:56<br/>Aut: 481.116.692.262-3 SIV/mar/25</p> | | <p>BR 267/MG - km 88,83 - LE - DL 10 m<br/>-21,770240 -43,290430<br/>17/04/2025 10:21<br/>Aut: 480.943.073.252-3 SIV/mar/25</p> | |
