Local: UBS Progresso

Data: 10/04/2017

Relatório: UBS - Unidade Básica de Saúde

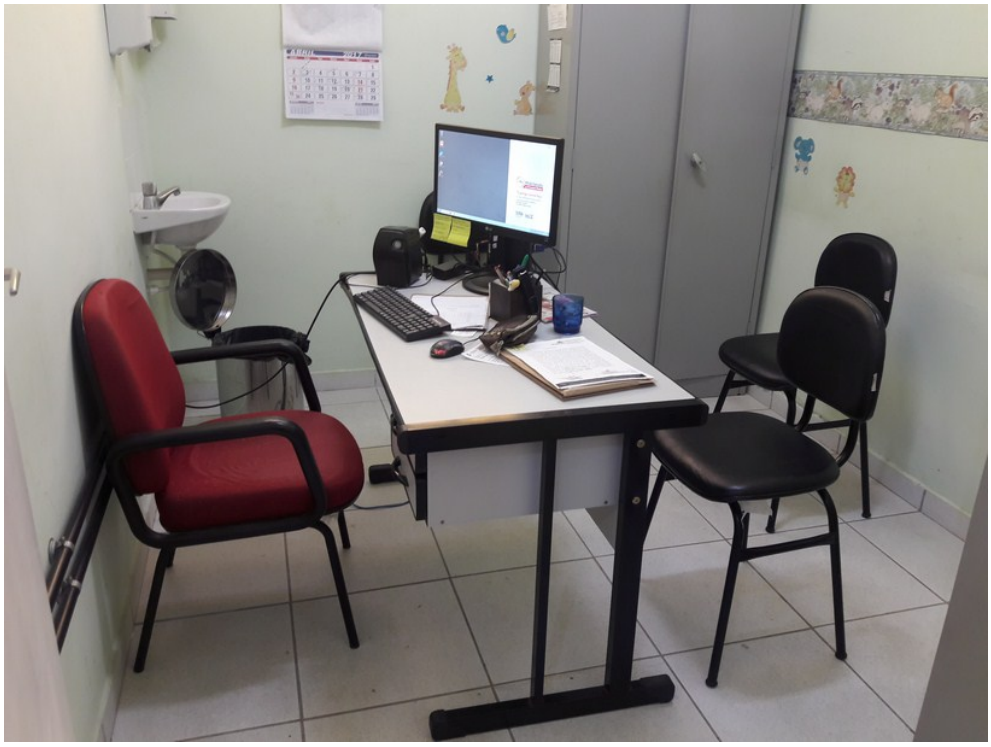
Consultório Médico - infiltração no teto
