Local: UBS Dom Bosco

Data: 09/03/2020

Relatório: UBS - Unidade Básica de Saúde

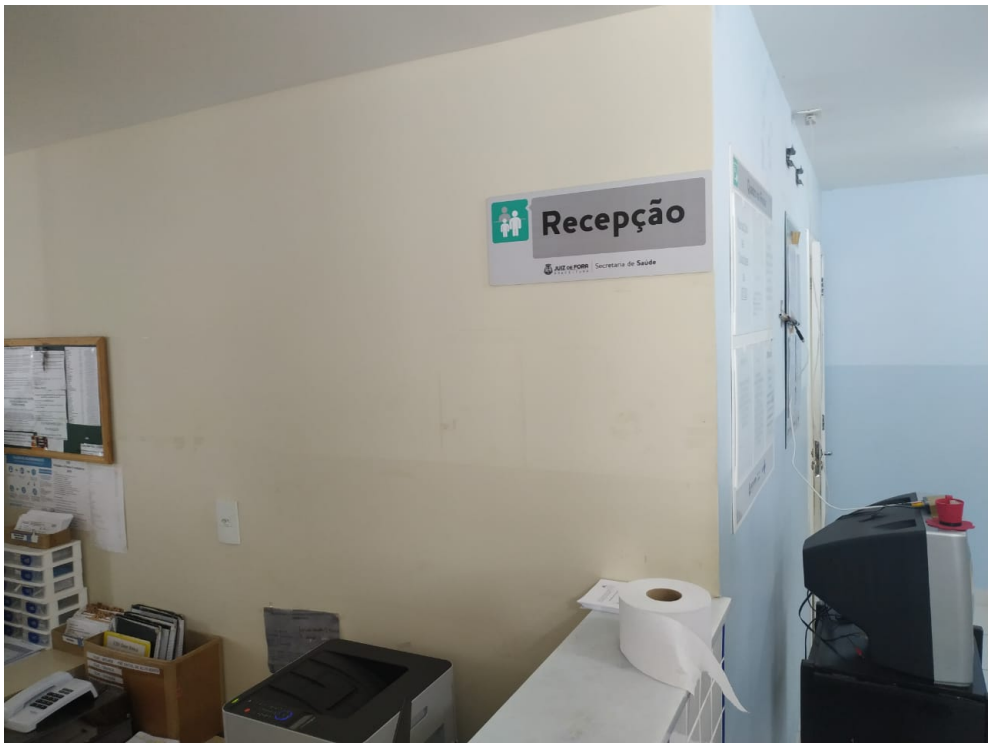
Ausência de profissional para a Central de Marcação de Consultas

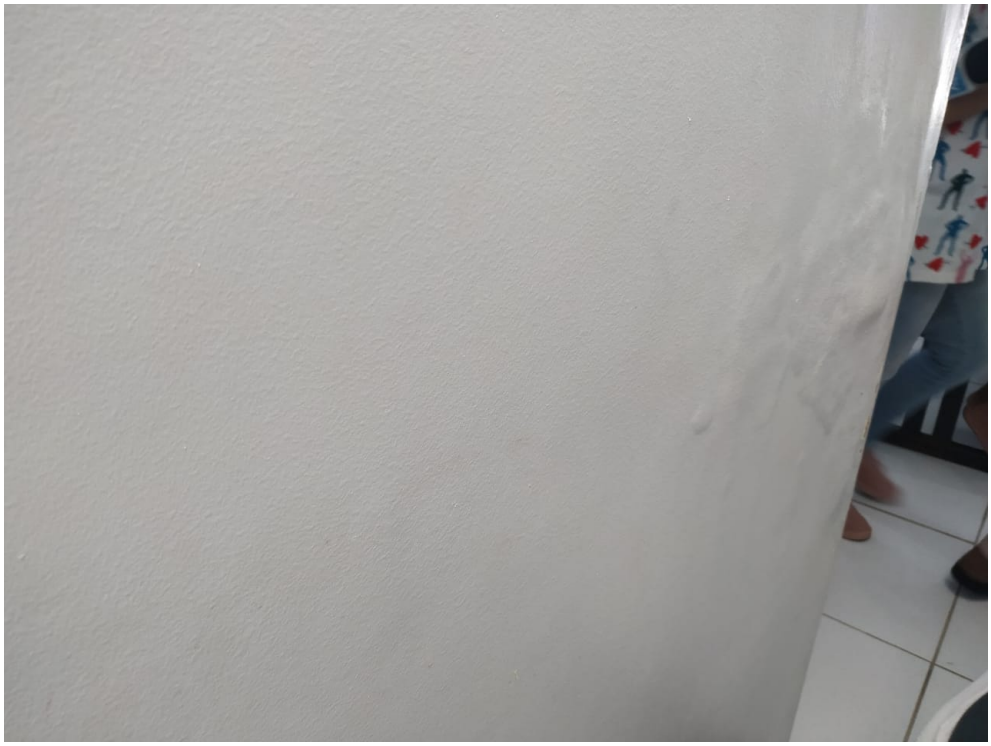
Mofo e infiltração no teto da UBS Dom Bosco
