Local: Praça Presidente Antônio Carlos

Data: 09/11/2016

Relatório: Questionário praças

Área: Esporte e Lazer

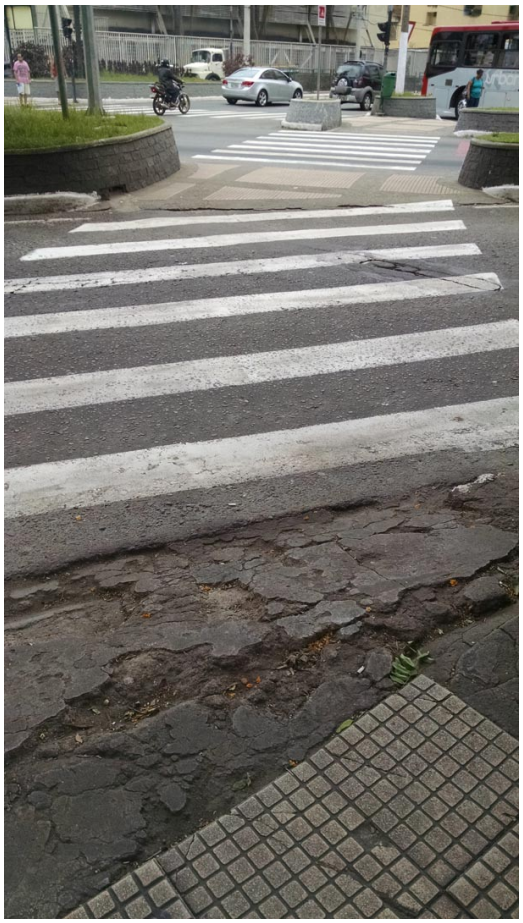
Rampa de acesso à praça apresenta rachaduras e buracos
