## Memorando 8- 24.738/2021

## Pedido de Informação 176/2021

# SETORIZAÇÃO DE ÁREAS EM ALTO E MUITO ALTO RISCO A MOVIMENTOS DE MASSA E ENCHENTES

MG\_JUIZDEF\_SR\_80\_CPRM  
Bairro Centro - Rua Halfeld  
UTM 23 S 670077.35 m E 7592540.62 m N (Sirgas 2000)

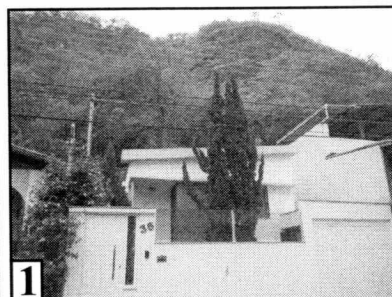
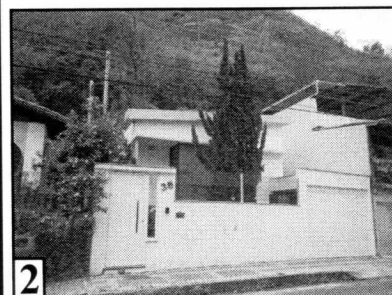
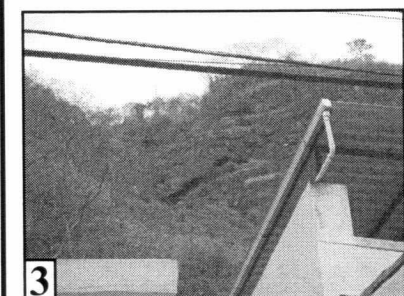
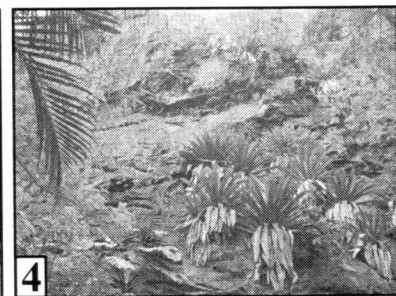
**Descrição:** Neste setor observou-se que o maciço rochoso que compõe o morro do imperador é fraturado e com uma série de blocos soltos em sua estrutura. Observa-se ocupações muito próximas a jusante do maciço, em alta vulnerabilidade frente a um evento de queda de blocos. Esta situações são exemplificadas nas **figuras 1 a 4**. Moradores locais relatam constantes quedas de pequenos blocos que são evidenciados pelas deformações no telhado de alumínio conforme **figuras 5 e 6**.

**Tipologia do processo:** Queda de Blocos
