Ofício nº 1815/2025/SG

**Memorando 23.798/2025**

LAUDO TÉCNICO DE ESTADO DE CONSERVAÇÃO 3 - BI
**AVALIAÇÃO DO ESTADO DE CONSERVAÇÃO DE BENS IMÓVEIS TOMBADOS PELO
MUNICÍPIO**

MUNICÍPIO: Juiz de Fora		DISTRITO: Sede	
NOME DO BEM TOMBADO: Imóvel situado na Avenida Barão do Rio Branco, nº 1262 - Casa de Anita			
ENDEREÇO DO BEM CULTURAL: Avenida Barão do Rio Branco, nº 1262			
Nº DECRETO / ANO: 6466/1999	Nº INSCRIÇÃO LIVRO DO TOMBO / ANO: Nº 0xx/xxxx	PROCESSO ACEITO NO ICMS PATRIMÔNIO CULTURAL A PARTIR DO EXERCÍCIO: xxxx	
NOME E ASSINATURA DO RESPONSÁVEL TÉCNICO: Mariana Machado Alves		FORMAÇÃO PROFISSIONAL: Arquiteta e Urbanista	RG OU CAU OU CREA: A266410-0
CHEFE DO SETOR DA PREFEITURA RESPONSÁVEL PELA IMPLEMENTAÇÃO DA POLÍTICA DE PATRIMÔNIO CULTURAL: Maria Luiza Igino Evaristo		DATA REALIZAÇÃO LAUDO: 16/05/2024	
HÁ OBRA DE RESTAURAÇÃO EM ANDAMENTO?	SIM		NÃO X
HÁ PROJETO APROVADO POR LEI DE INCENTIVO À CULTURA?	SIM		NÃO X
EM CASO POSITIVO:	LEI FEDERAL	LEI ESTADUAL	OUTRA

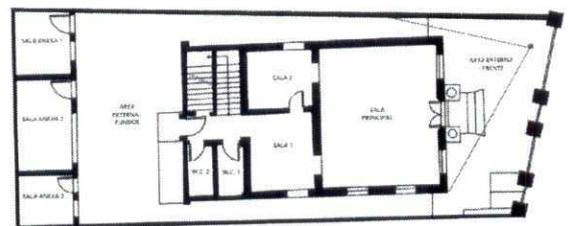
1º PAVIMENTO
SEM ESCALA

Foto 01: Edificação eclética à Av. Barão do Rio Branco, nº 1262. Foto tirada em 16/05/2024, por Ana Clara Faria.

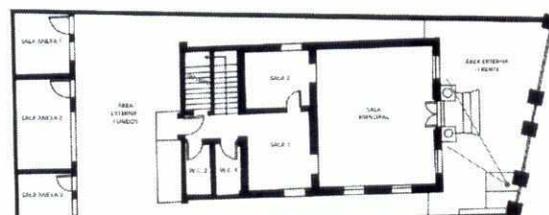
1º PAVIMENTO
SEM ESCALA

Foto 05: O coroamento da fachada principal da edificação encontra-se conservado, apresentando sujidades e acúmulo de microrganismos na platibanda, decorrentes da umidade ocasionada pelas chuvas. Destaca-se a necessidade de manutenção e limpeza. Foto tirada em 16/05/2024, por Ana Clara Faria.

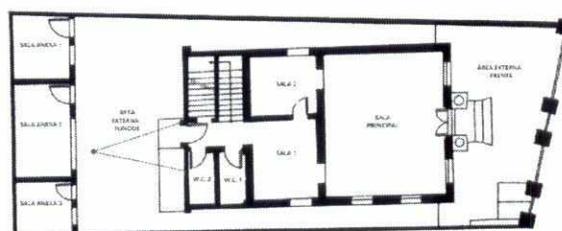
1º PAVIMENTO
SEM ESCALA

Foto 06: Detalhe da fachada posterior. Há perda de parte das telhas responsáveis pelo escoamento das águas pluviais para fora da fachada, o que ocasionou manchas de sujidade e perda de camada pictórica. Foto tirada em 16/05/2024, por Ana Clara Faria.

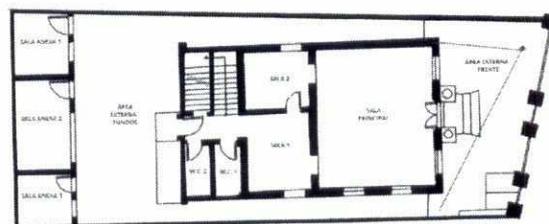
1º PAVIMENTO
SEM ESCALA

Foto 07: Fachada em bom estado, apresentando sujidade no coroamento e na base, por conta da ação da umidade nesses pontos. Foto tirada em 16/05/2024, por Ana Clara Faria.

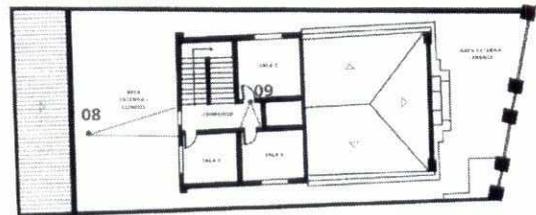
2º PAVIMENTO
SEM ESCALA

Fotos 08 e 09 Internamente e na fachada posterior, danos na alvenaria causados pela remoção das portas de maneira inadequada. Fotos tiradas em 16/05/2024, por Ana Clara Faria.

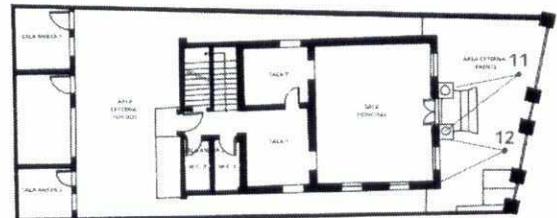
1º PAVIMENTO
SEM ESCALA

Fotos 11 e 12: Escada de acesso ao imóvel e detalhe da balaustrada e do porão elevado em bom estado. Vê-se, contudo, sujidades e alguns pontos de perda de seção da alvenaria. Fotos tiradas em 16/05/2024, por Ana Clara Faria.

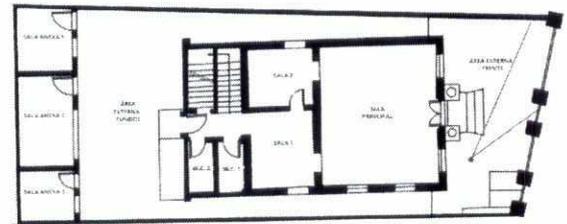
1º PAVIMENTO
SEM ESCALA

Foto 13: Vista para a frente do terreno. A grade foi removida, e atualmente se encontra com um tapume metálico para proteger o acesso à edificação. As colunas apresentam manchas de sujidade, perdas de seção do revestimento e trincas horizontais, ocasionadas pela remoção inadequada dos gradis. Foto tirada em 16/05/2024, por Ana Clara Faria.

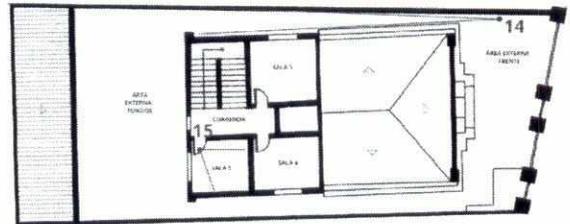
2º PAVIMENTO
SEM ESCALA

Fotos 14 e 15: Detalhe do acrotério situado ao topo da fachada principal, que perdeu uma parte estruturante. Destaca-se a necessidade de manutenção, e possível restituição da parte destacada. Foto tirada em 16/05/2024, por Ana Clara Faria.

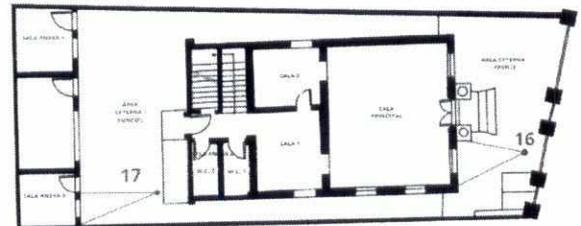
1° PAVIMENTO
SEM ESCALA

Fotos 16 e 17: As janelas da edificação apresentam estrutura em madeira. Das 13 janelas presentes no imóvel, 10 foram removidas, 1 apresenta vidros quebrados e 2 estão em bom estado. Fotos tiradas em 16/05/2024, por Ana Clara Faria.

DANOS VERIFICADOS: Portas e janelas da edificação são em madeira. Em observação a fachada nota-se janelas de duas folhas de abrir, com bandeira fixa em vidro. Na fachada principal, encontra-se a escada de acesso ao imóvel. São observadas perdas parciais e totais de janelas e portas em todo o imóvel. Portanto, reparos e restituições são necessários, visando proteger o interior da edificação. Como medida paliativa, é importante vedar essas esquadrias com tapume, até que elas sejam reintegradas ao imóvel.

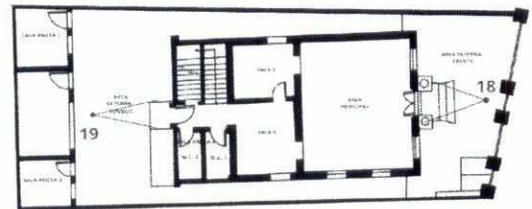
1º PAVIMENTO
SEM ESCALA

Fotos 18 e 19: Porta de acesso principal da casa, com bandeira fixa e estrutura em madeira, e porta de acesso aos fundos da casa. Assim como as janelas, todas foram removidas de maneira inadequada. Fotos tiradas em 16/05/2024, por Ana Clara Faria.

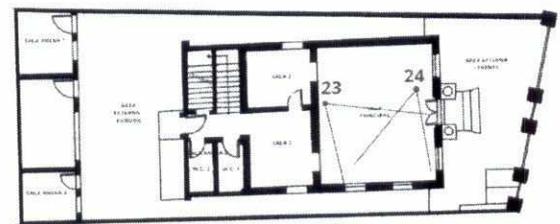
1º PAVIMENTO
SEM ESCALA

DANOS VERIFICADOS: Internamente, o imóvel apresenta barrotes de madeira e tabuado pregado, em estado regular. Áreas molhadas são também em piso cerâmico. A área externa é em piso cerâmico. Os pisos de madeira apresentam perda significativa na sala principal, tanto no tabuado quanto nos barrotes, apresentando riscos de estabilidade. O segundo pavimento possui piso cerâmico e apresenta algumas perdas de seção, principalmente nos pontos onde as

Fotos 23 e 24: Sala principal da edificação. Há uma grande perda de seção do piso, que compromete a estabilidade da sala, e alguns pontos de desgaste da madeira do taboado. De modo geral, o piso apresenta um estado de conservação ruim. Fotos tiradas em 16/05/2024, por Ana Clara Faria.

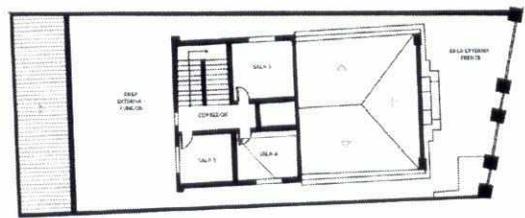
2º PAVIMENTO
SEM ESCALA

Foto 25: No segundo pavimento, há presença de sujidade em todos os ambientes. Fotos tiradas em 16/05/2024, por Ana Clara Faria.

esquadrias foram removidas. Toda a casa apresenta sujidade nos pisos, e necessita de limpeza e manutenção.

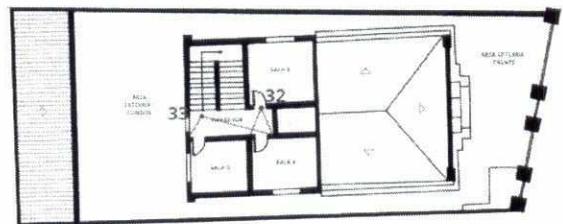
2º PAVIMENTO
SEM ESCALA

DANOS VERIFICADOS: As instalações hidráulicas e elétricas foram removidas, incluindo o quadro geral de distribuição de energia e o hidrômetro. É necessário refazer toda a estrutura das instalações.

Fotos 32 e 33: Banheiros da edificação. Todas as louças sanitárias foram removidas. Nota-se no detalhe à direita os conduites de energia expostos, e sua fiação foi removida. Foto tirada em 16/05/2024, por Ana Clara Faria.

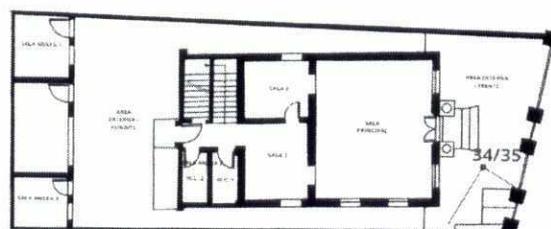
1º PAVIMENTO
SEM ESCALA

Fotos 34 e 35: Quadro de distribuição de energia e hidrômetro, responsáveis pela distribuição de energia e água na edificação, foram completamente removidos. Foto tirada em 16/05/2024, por Ana Clara Faria.
