Local: Rua José Sobreira

Data: 19/05/2022

Relatório: Espaços Públicos em Geral

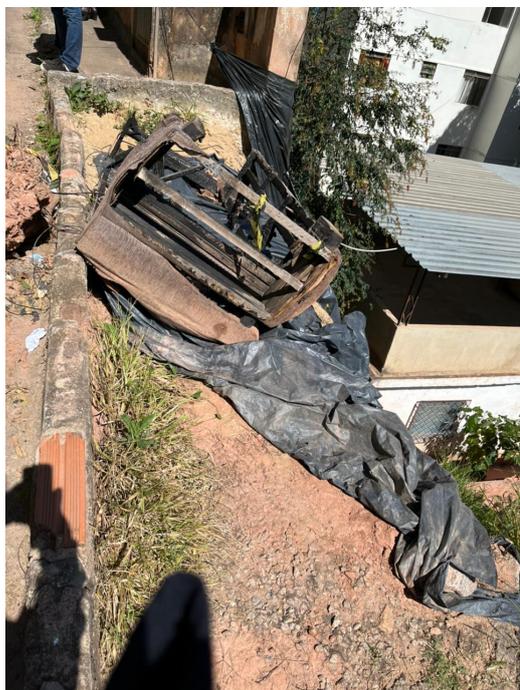
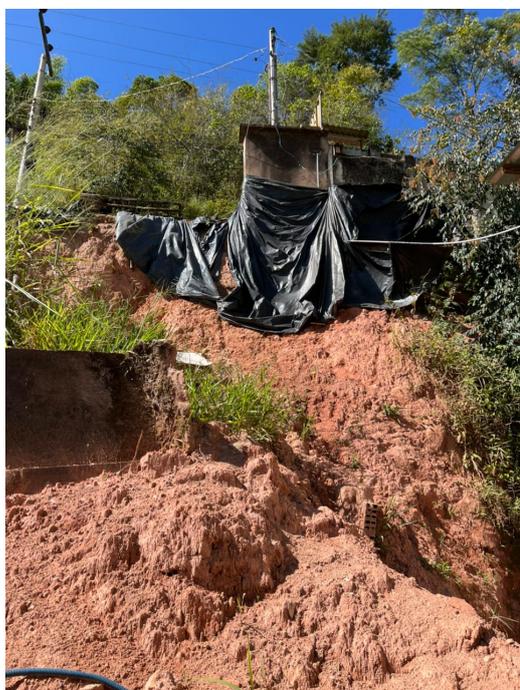
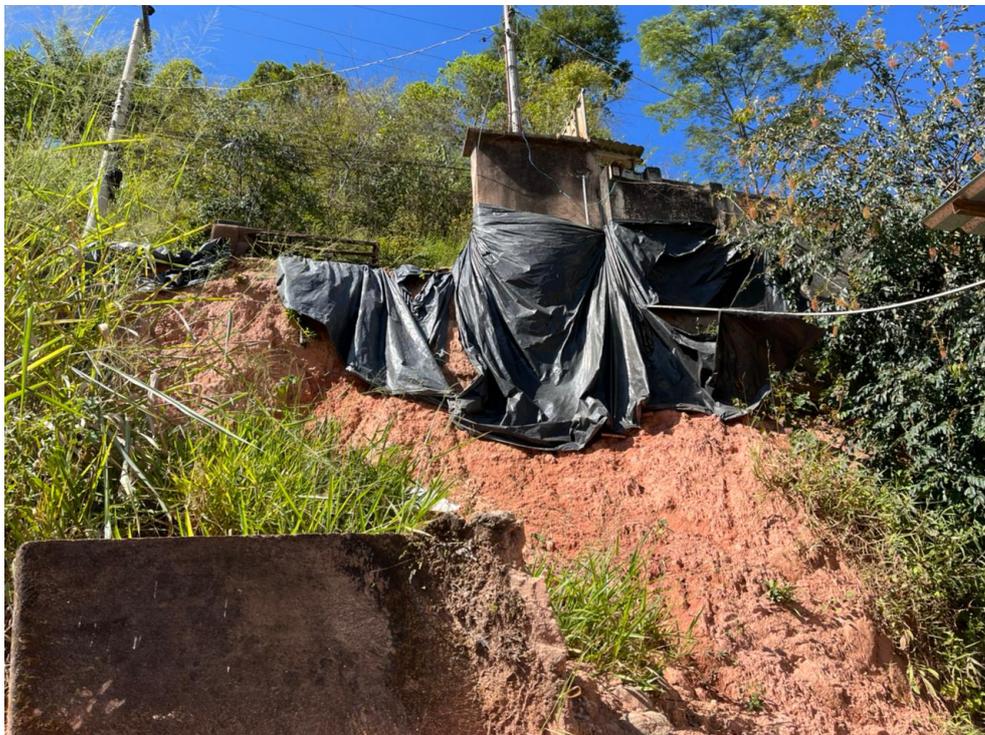
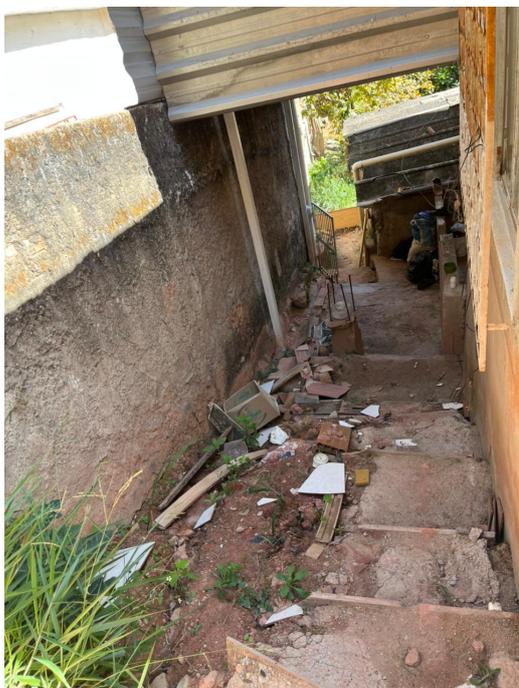
| 2 - Vista/Fiscalização | |
|--|--|
| Durante a visita/fiscalização foi apurado que: | <p>A rua apresenta risco de mais desmoronamentos; Voltou a circular ônibus na rua, comprometendo ainda mais a segurança do local; Segundo a moradora da casa atingida, se a PJF disponibilizar o projeto e o material, ela promoverá um mutirão com os moradores vizinhos para recuperar sua casa. Não houve intervenção efetiva por parte da Defesa Civil. A via parece estar com galerias pluviais encharcando o terreno por baixo do asfalto.</p> |
