Ofício nº 1490/2025/SG

Referência: Req nº 357/2025
Vereador João do Joaninho

**Memorando 5.842/2025**De: **Fabiana Teixeira Santos** Setor: **SMU - Secretaria de Mobilidade Urbana**Despacho: **5- 5.842/2025**Para: **SG - SSRI - DAPROL - REL - Requerimentos do Legislativo**Assunto: **Req nº 357/2025 - João do Joaquinho**

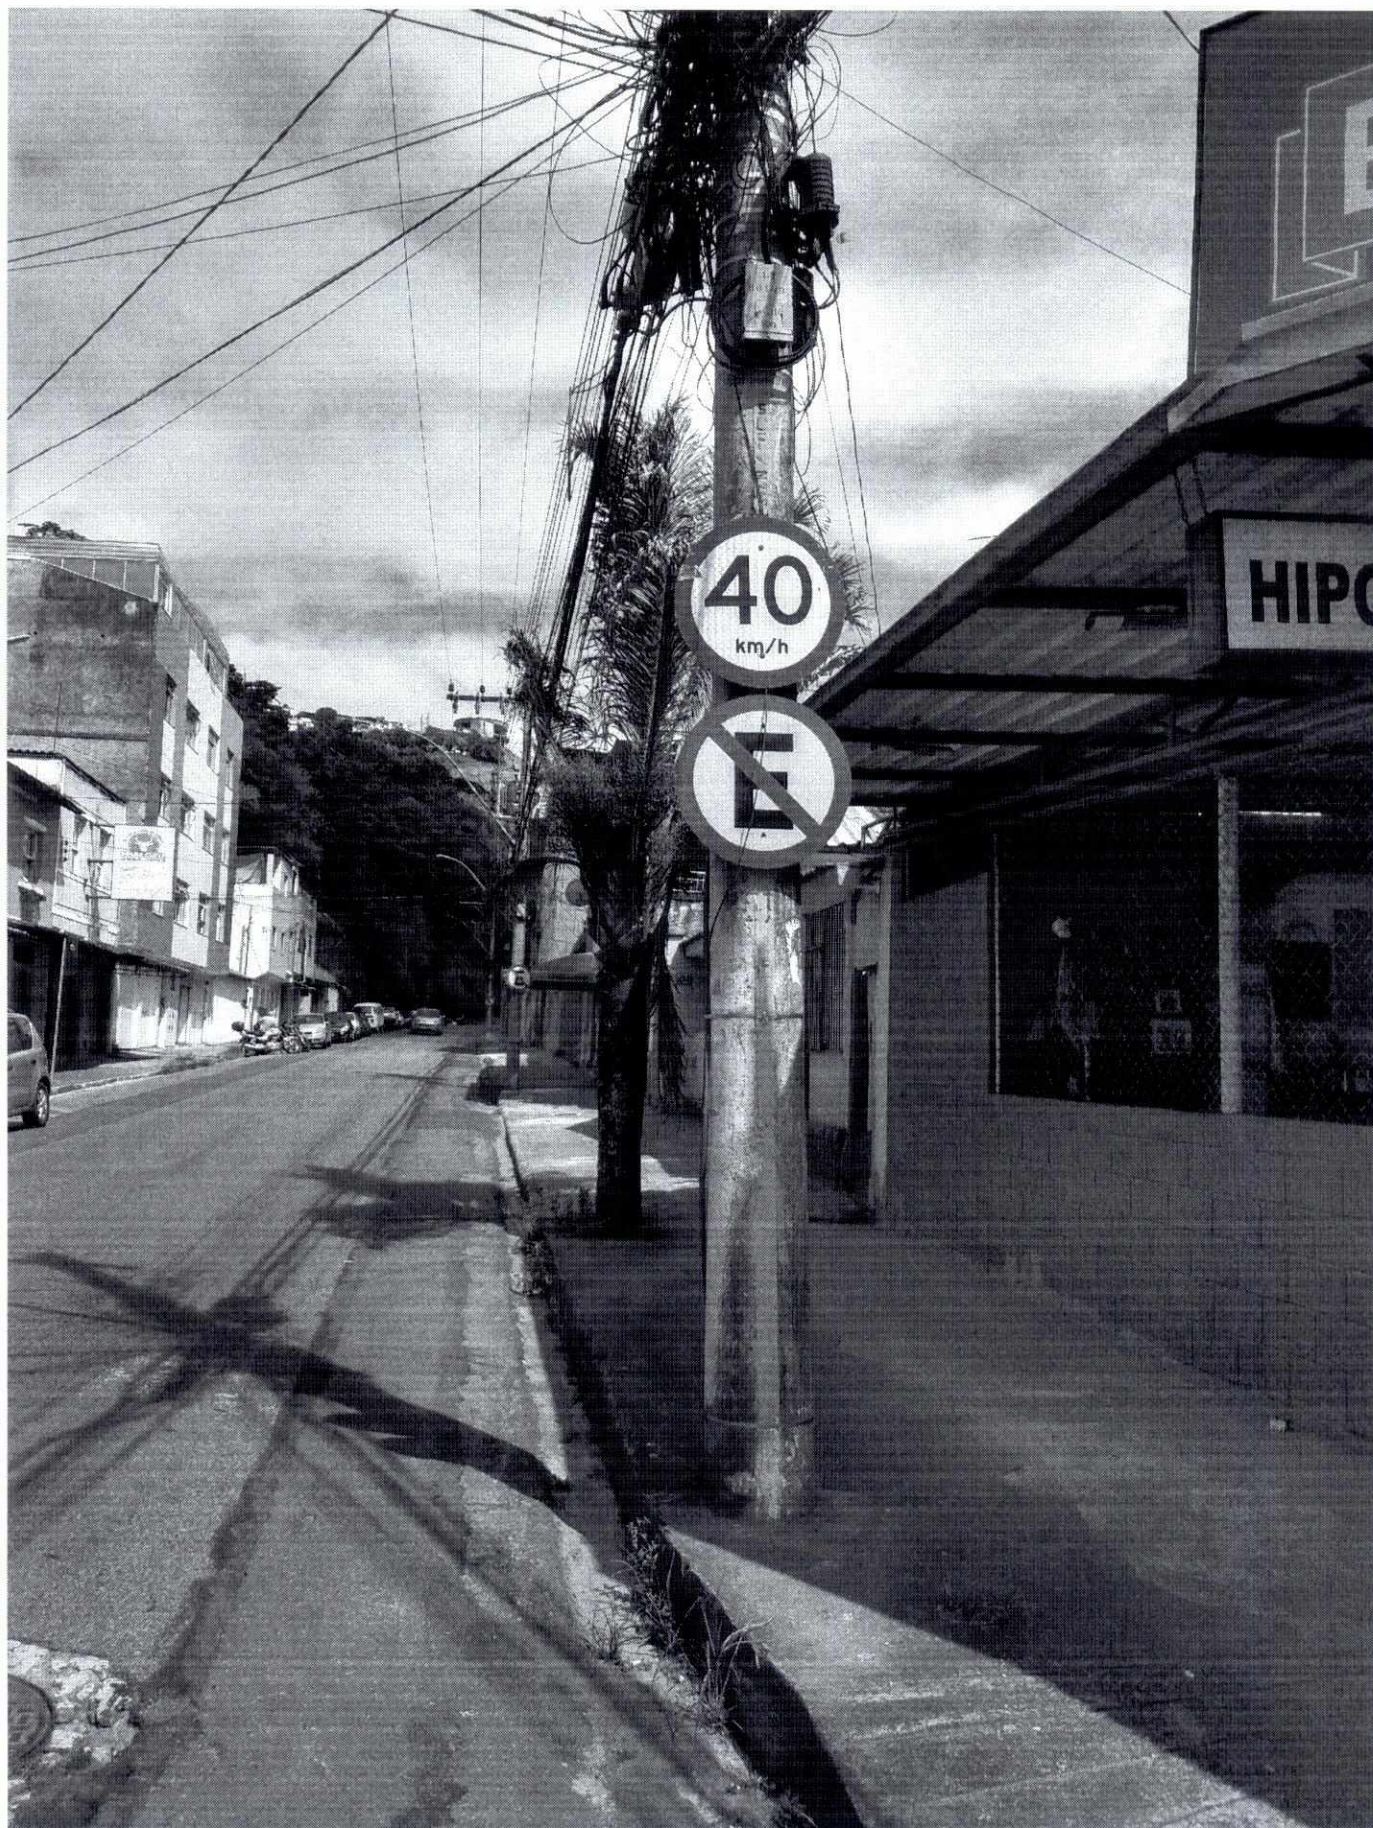
No local da suscitação, foi verificado que não existe a situação acima mencionada que justifique a adoção de tal medida. Cabe ainda ressaltar que o dispositivo "quebra-molas", quando utilizado sem necessidade ou indevidamente pode vir a causar acidentes ou gerar incomodo desnecessários aos usuários das vias e residências adjacentes. A via encontra-se devidamente sinalizada com placa de sinalização vertical R-19 (40 Km). Foto em anexo.

Entretanto, será executado a revitalização da sinalização horizontal da Rua Luiz Rocha, sob a ordem de serviço nº 0285/21.

A execução desta ordem de serviço entrará na programação".
